Verlegung Zufahrtsstrasse nach Oeschinen aufgrund Naturgefahren vom «Spitze Stei».

Die Zufahrt zum Oeschinensee liegt im Gefahrenperimeter der Murgangprozesse des Spitzen Stei. Über die letzten Jahre wurden bei verschiedenen sehr kleinen Murgangereignissen bereits etliche Male verschiedenste Infrastrukturen beschädigt. Die alte Strasse ist nicht mehr befahrbar, eine Notstrasse wurde gebaut und dient heute der Zufahrt nach Oeschinen.

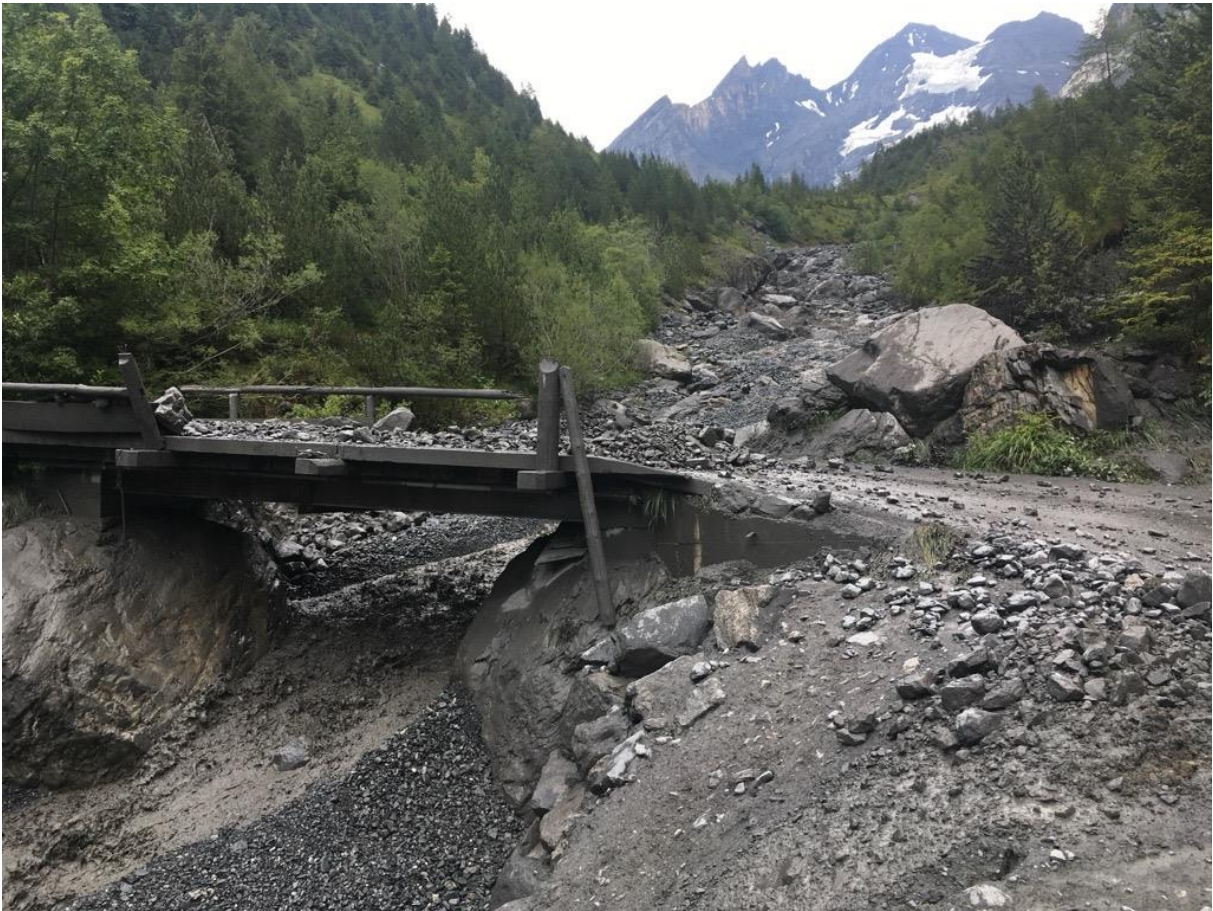
Rinderstutzbrücke im Juli 2018.

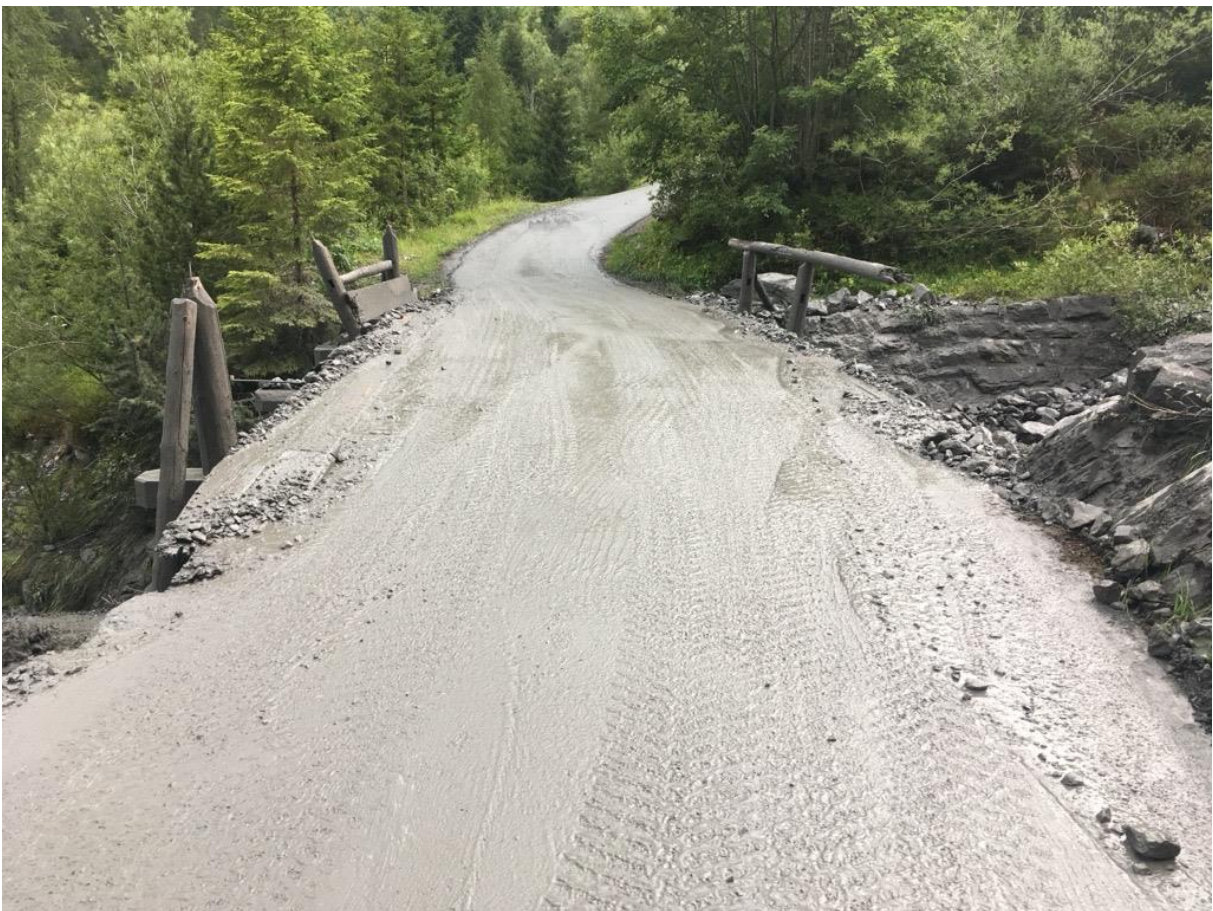
Wiederinstandstellung der Rinderstutzbrücke. Solche Ereignisse (Lawinen oder Murgänge) fanden früher auch statt, jedoch höchstens alle 5 bis 7 Jahre.

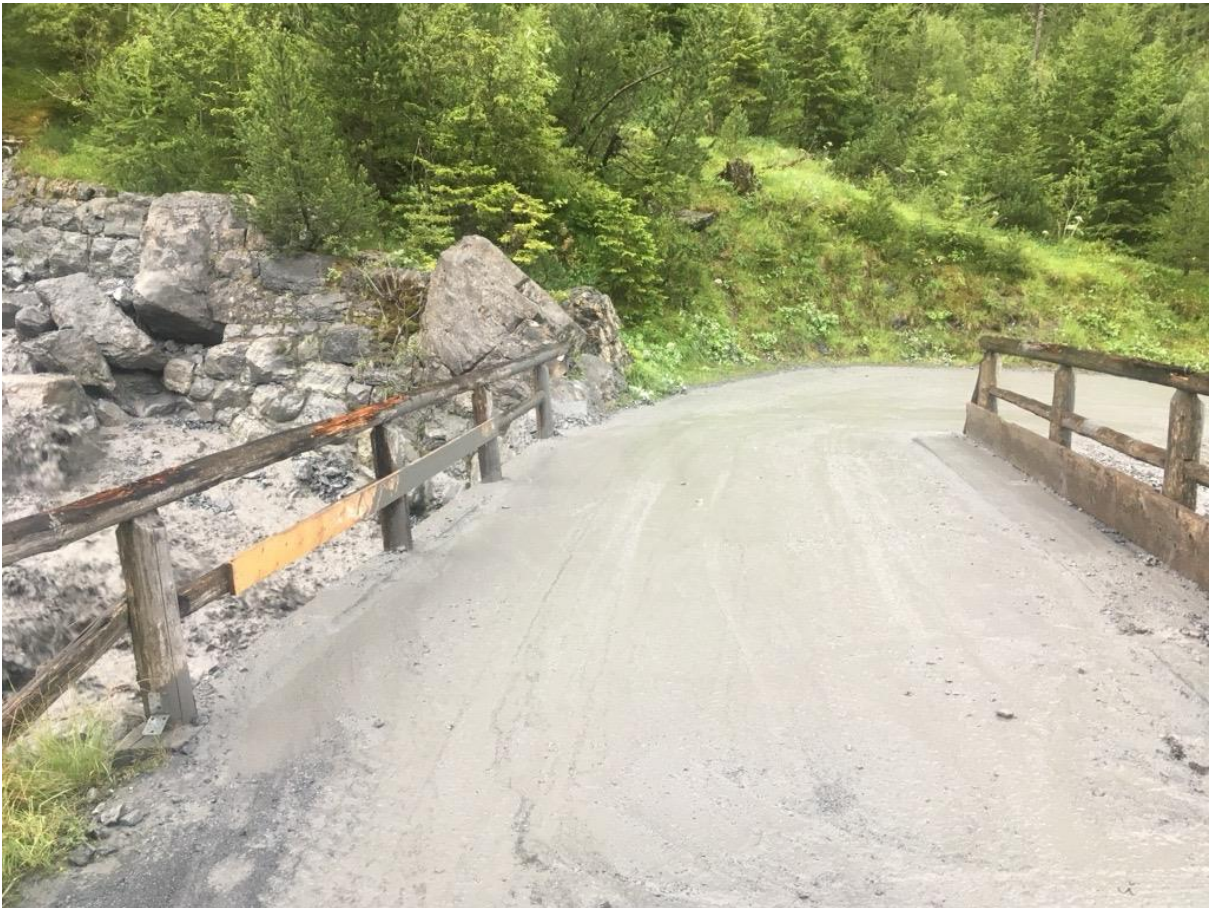
Reparatur Rinderstutzbrücke (Juli 2018).

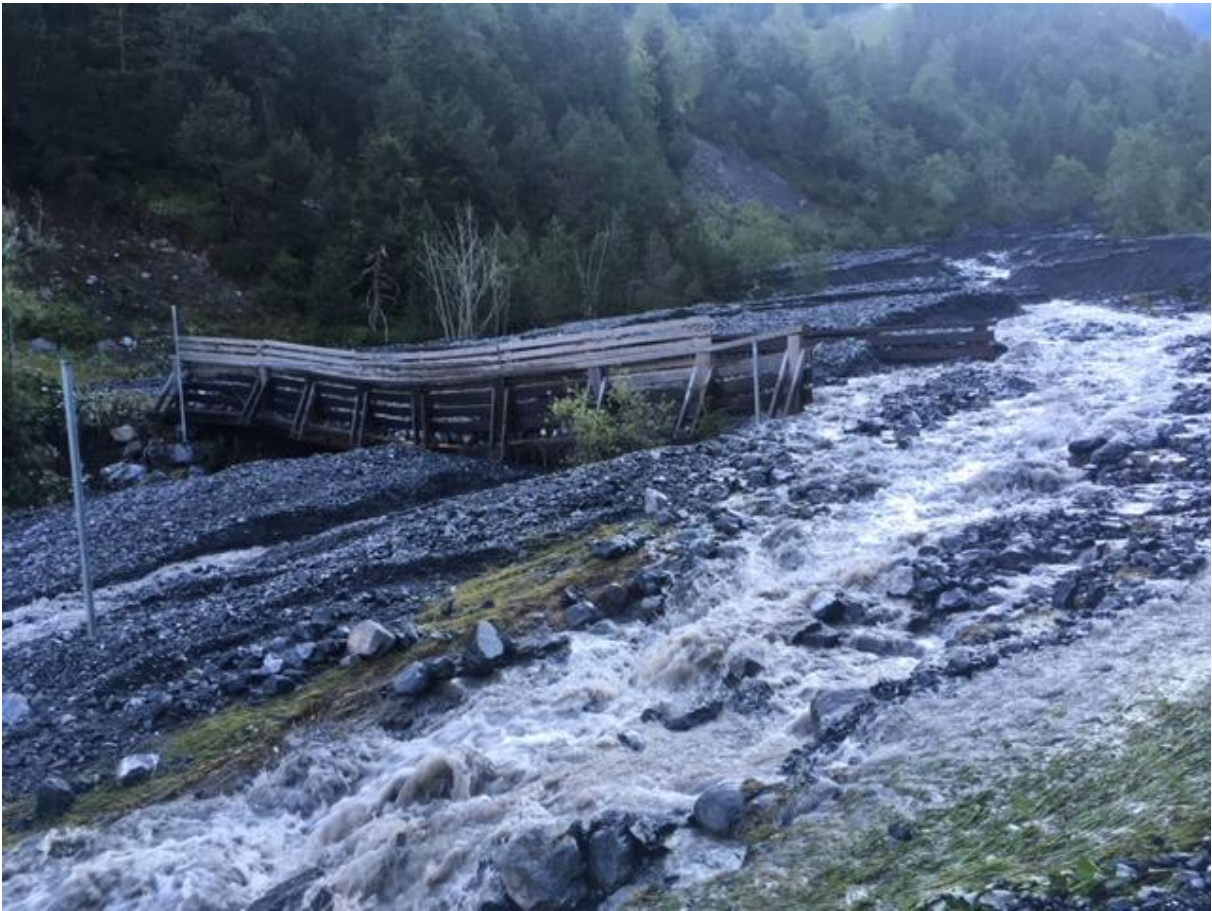
Die alte Skibrücke wurde komplett zerstört (inkl. Fundamente).
Nach einer Schnellbewilligung (innert 4 Monaten) konnte diese neu gebaut
werden (August 2018).

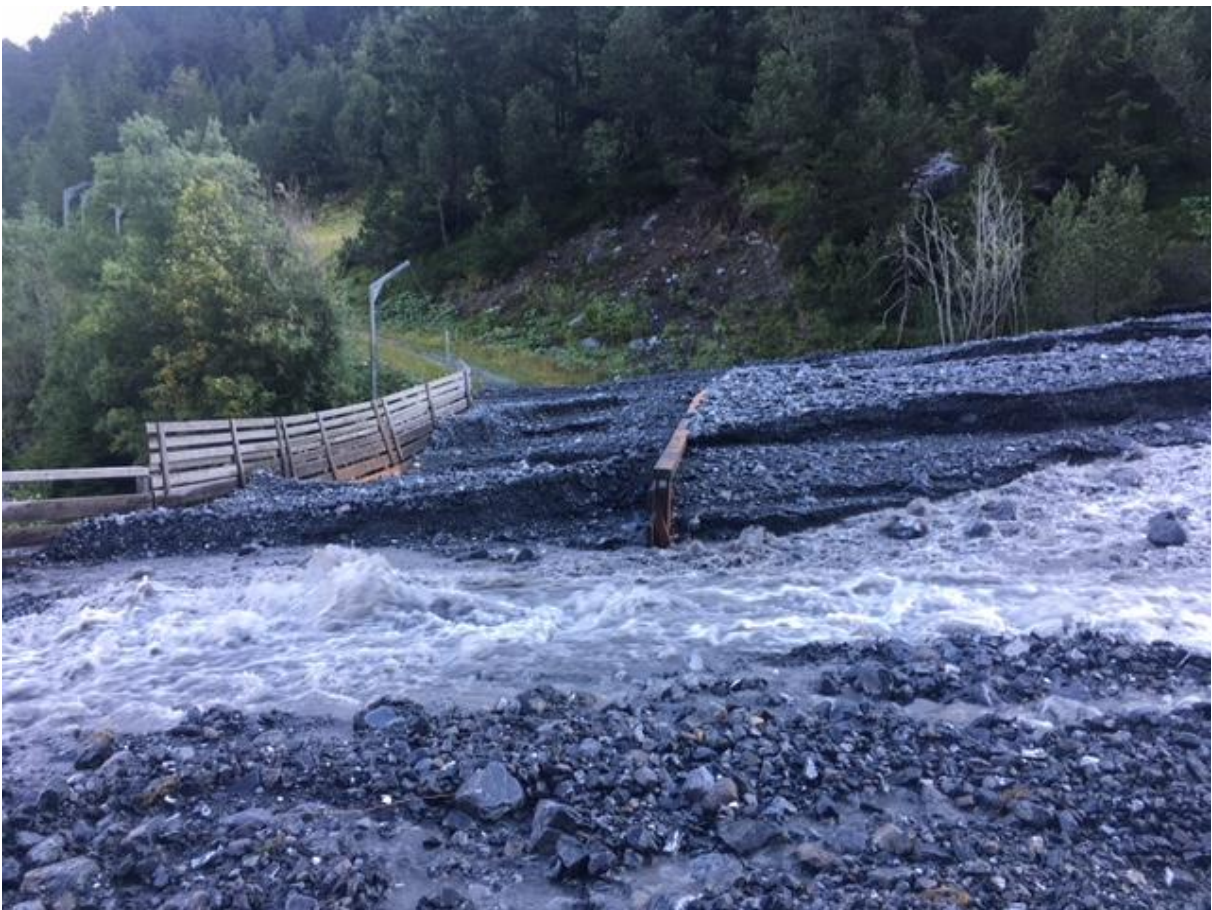
Die Brücke wurde seitlich von den Geröllmassen weggedrückt.

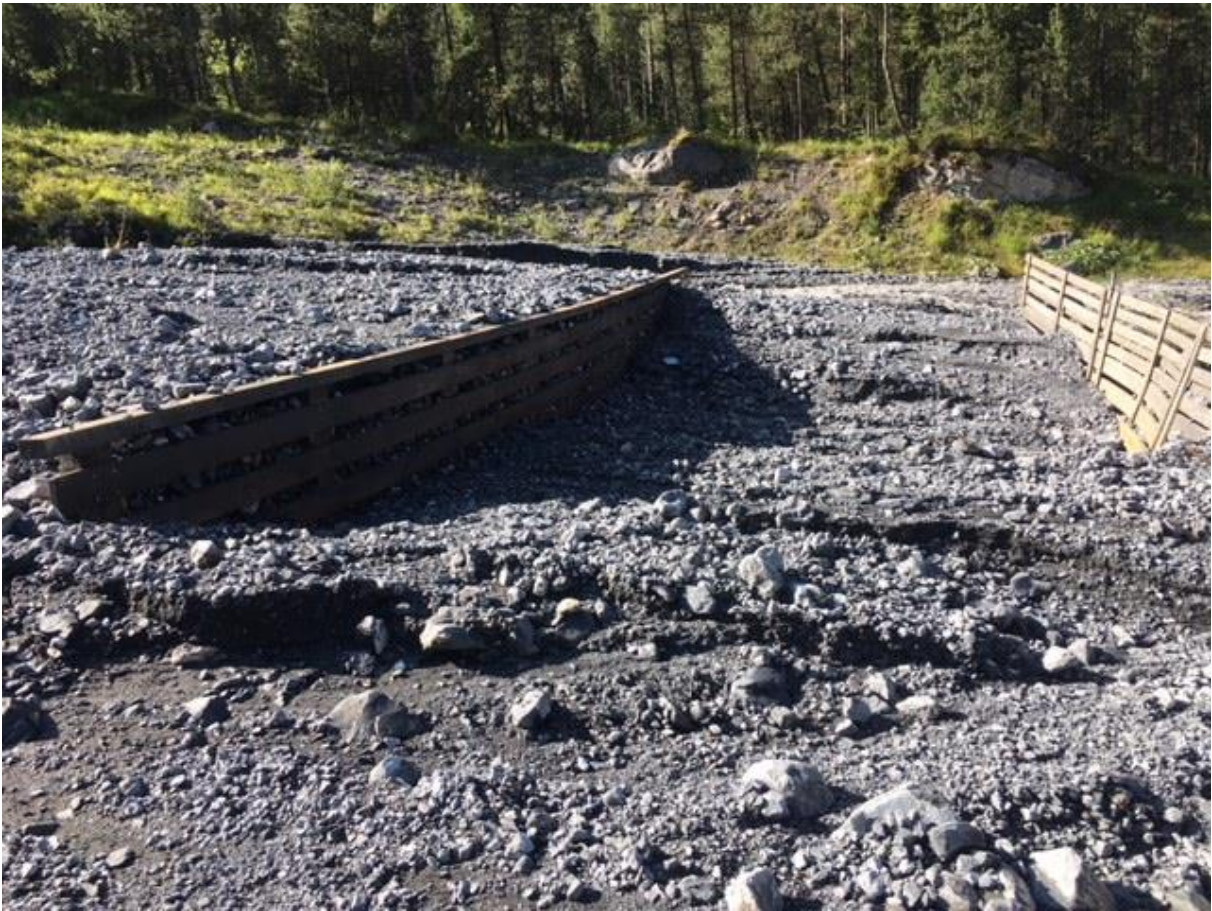
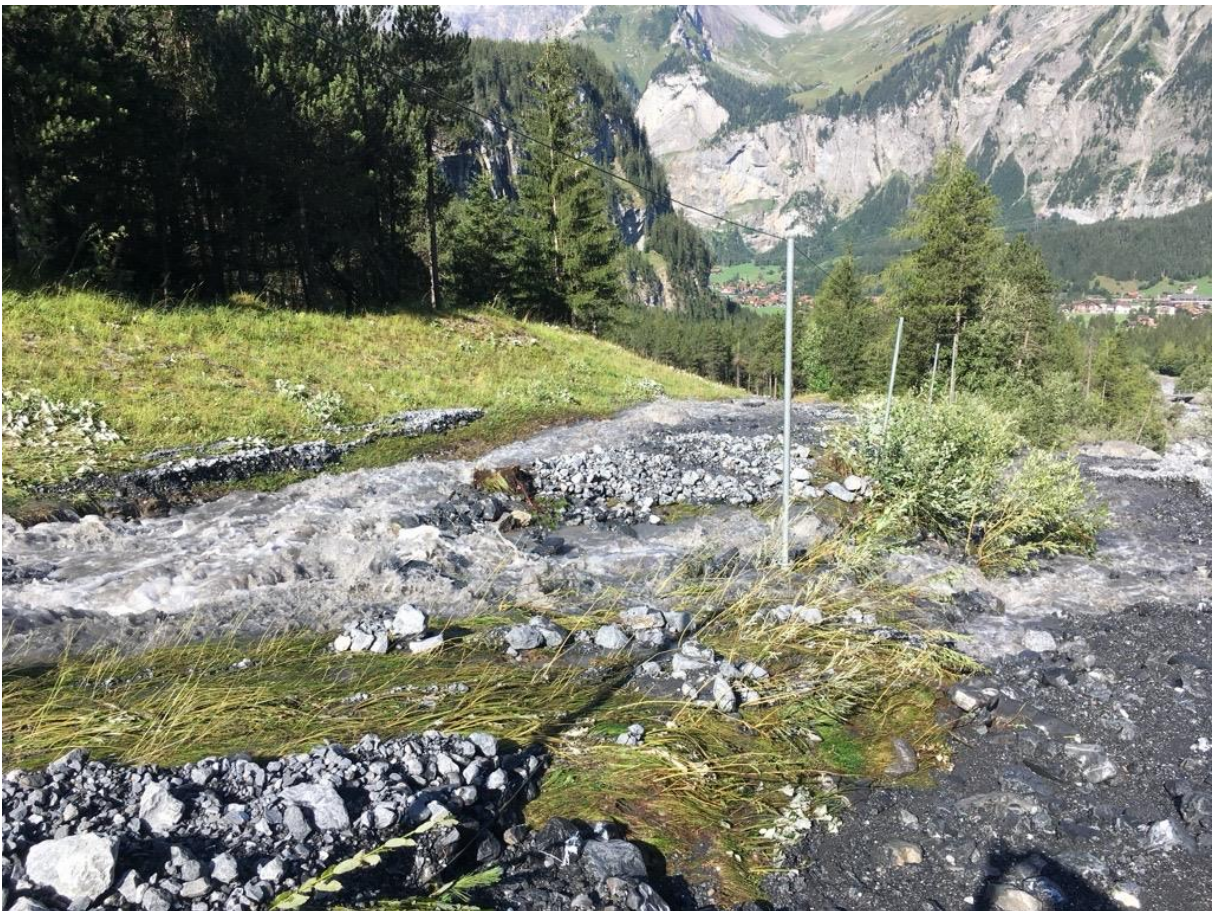
Teile des Oeschibachs laufen über die Skipiste Richtung Kandersteg.

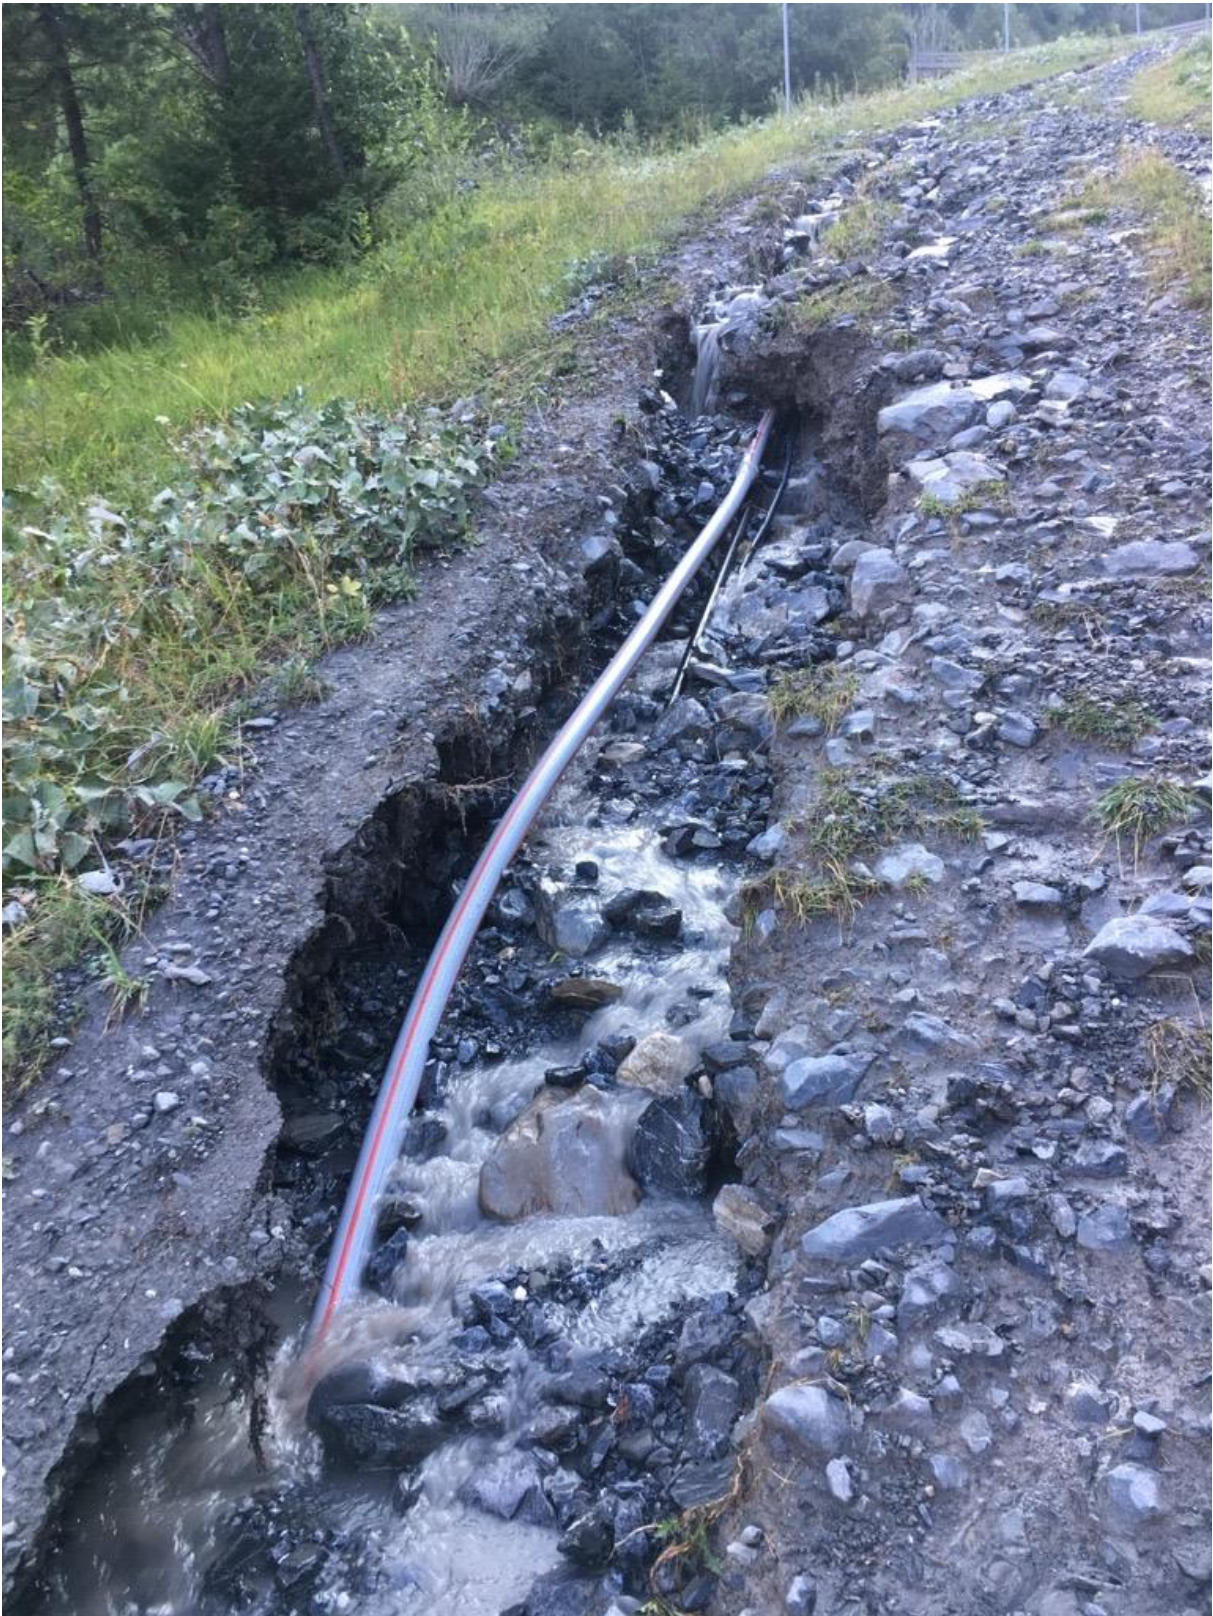
Das Wasser frisst die Leitungen aus (August 2018).

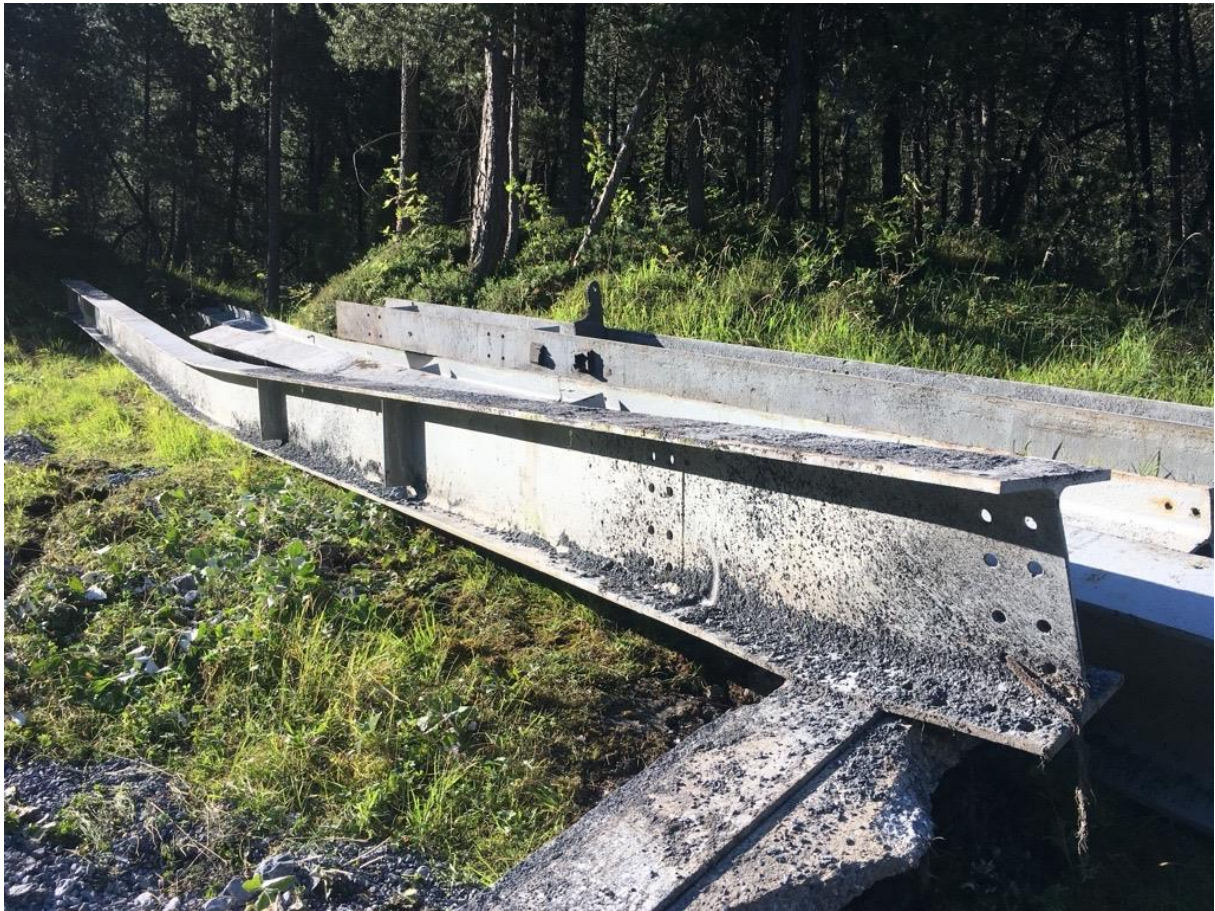
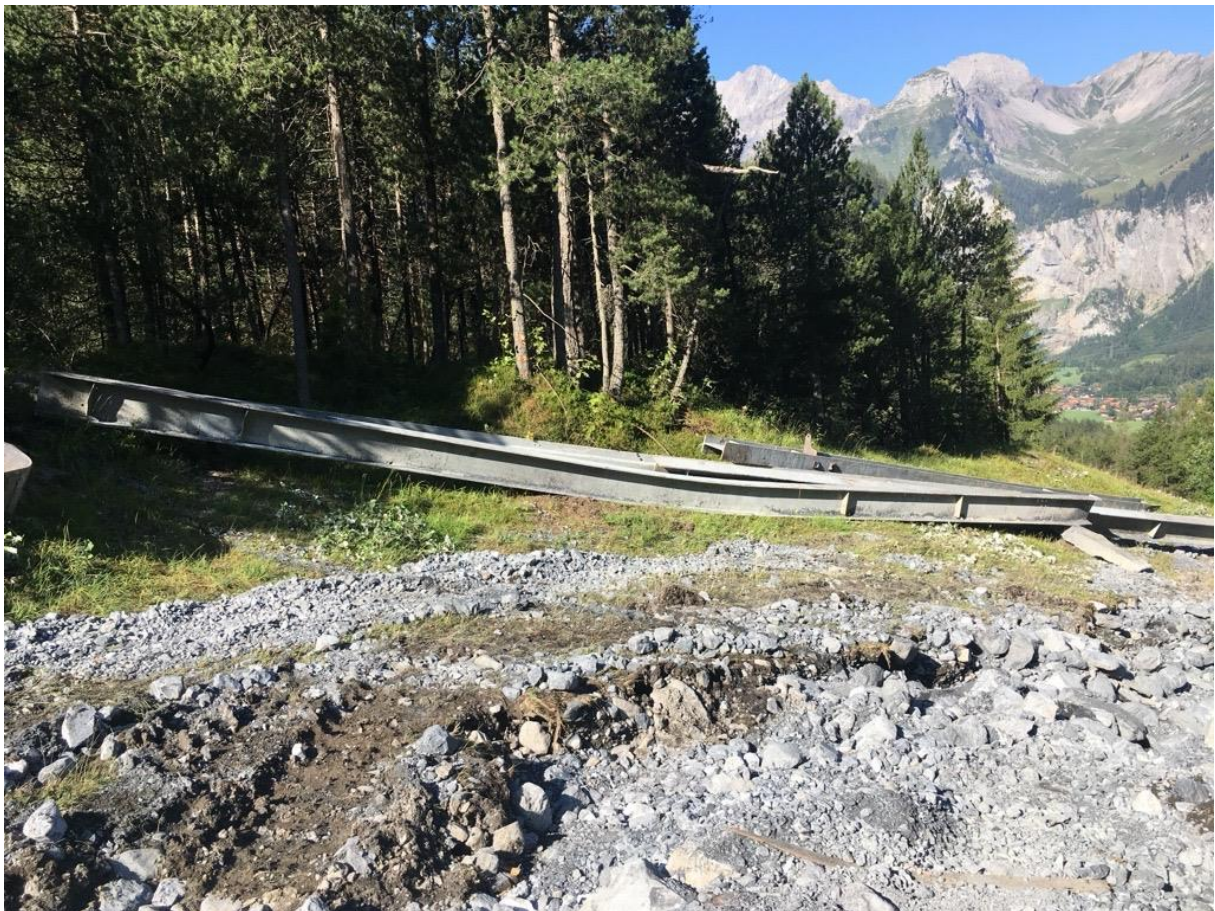
Die Träger der alten Skibrücke wurden deformiert und konnten nicht wieder verwendet werden.

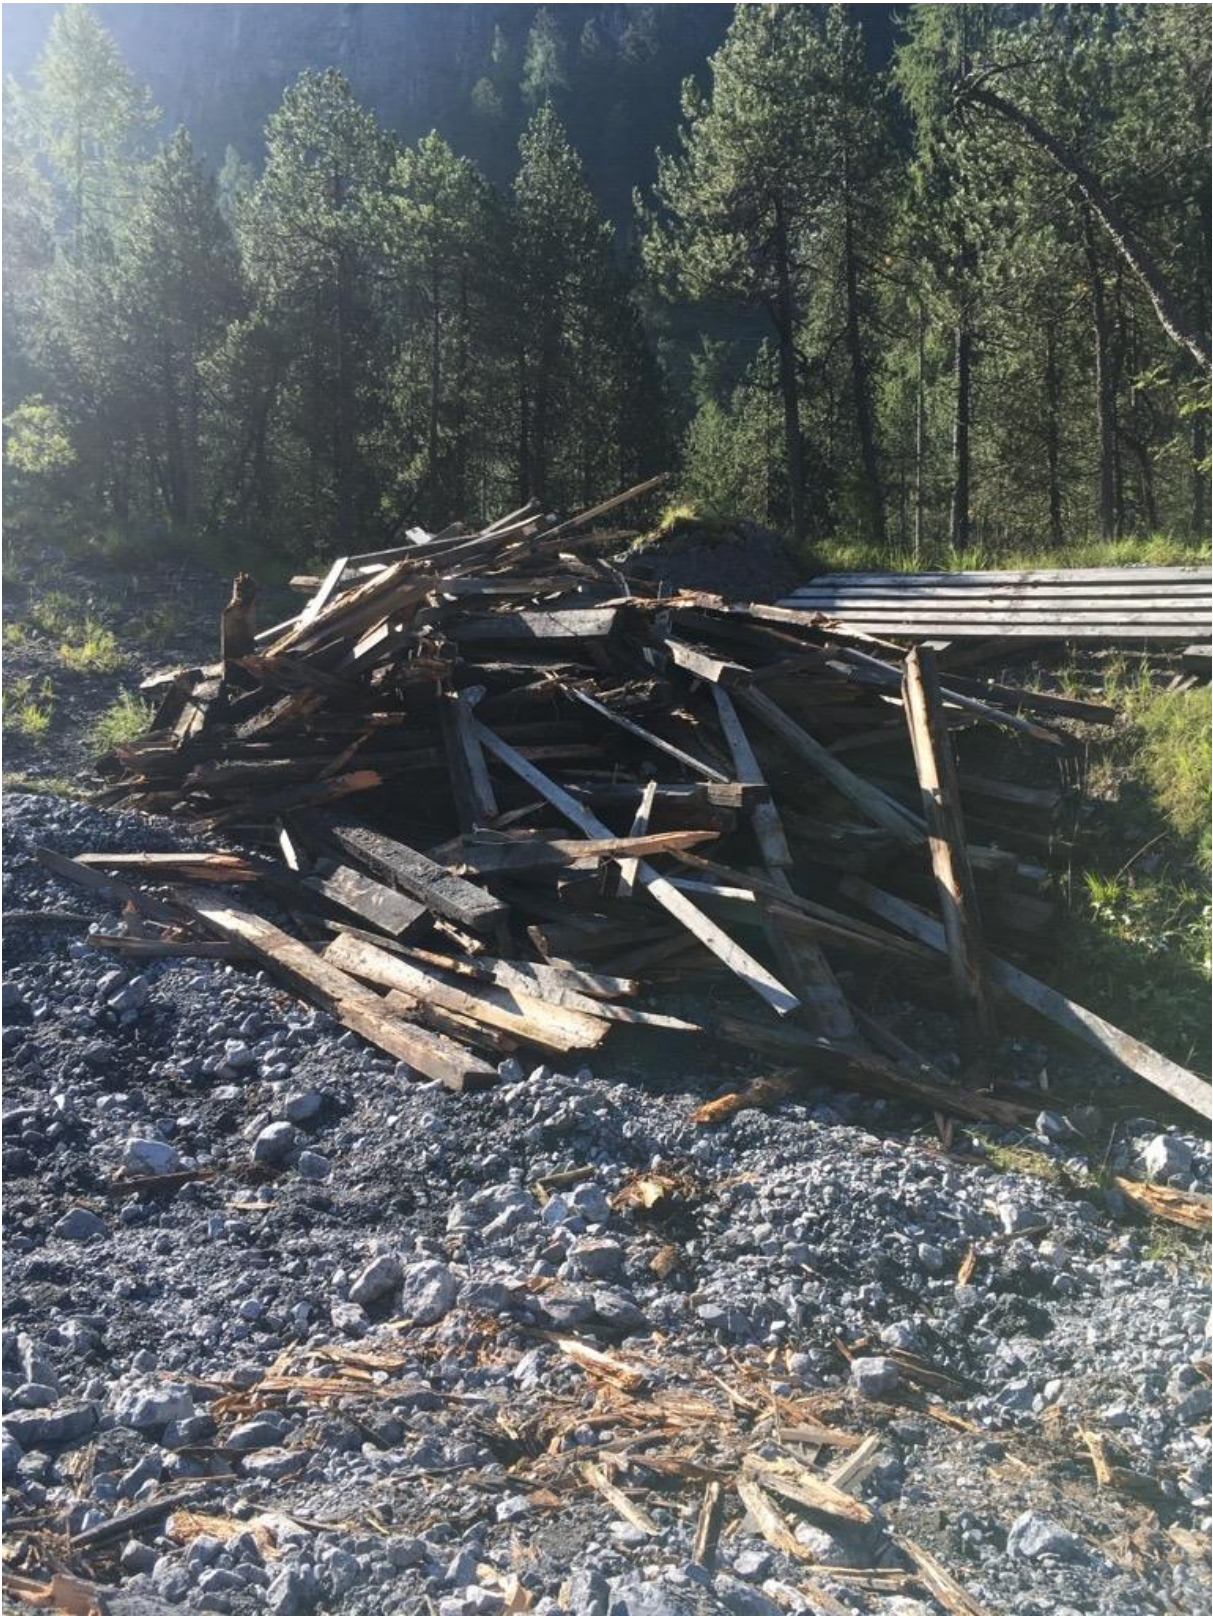
Holz der Skibrücke.

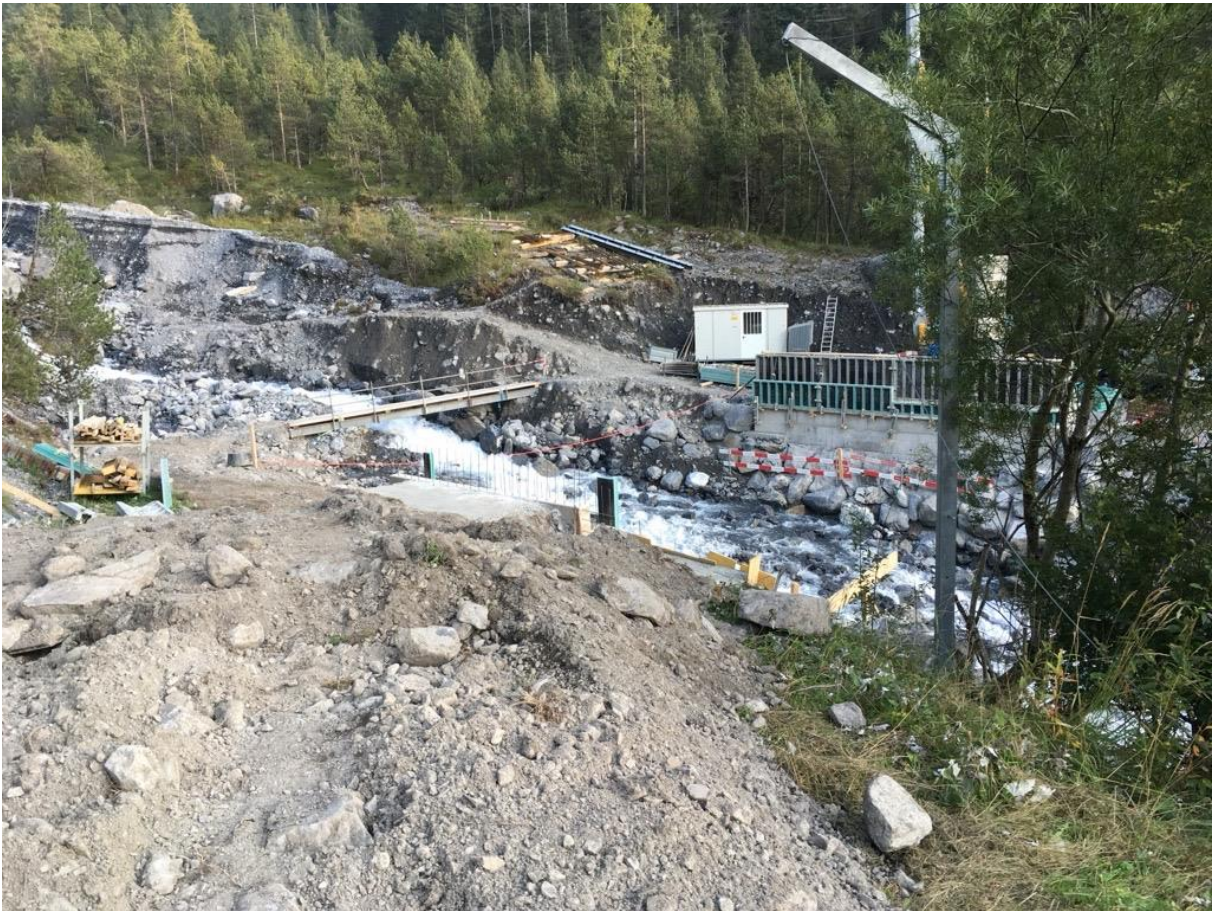
Neubau der Skibrücke, Planung durch Emch + Berger Ingenieure Spiez in 4 Monaten (Schnellverfahren), Bau innert 6 Wochen.

Damit die Talabfahrt auf den Winter hin bereits wieder bestand, musste schnell gearbeitet werden, die Zeit war sehr knapp. Die Brücke wurde um 8 Meter erhöht, damit genügend Durchlauf besteht. Ebenfalls wurde die Traglast auf 60 Tonnen erhöht, seitlich wurde die Brücke verstärkt und mit Sollbruchstellen versehen. Kosten: CHF 450'000.

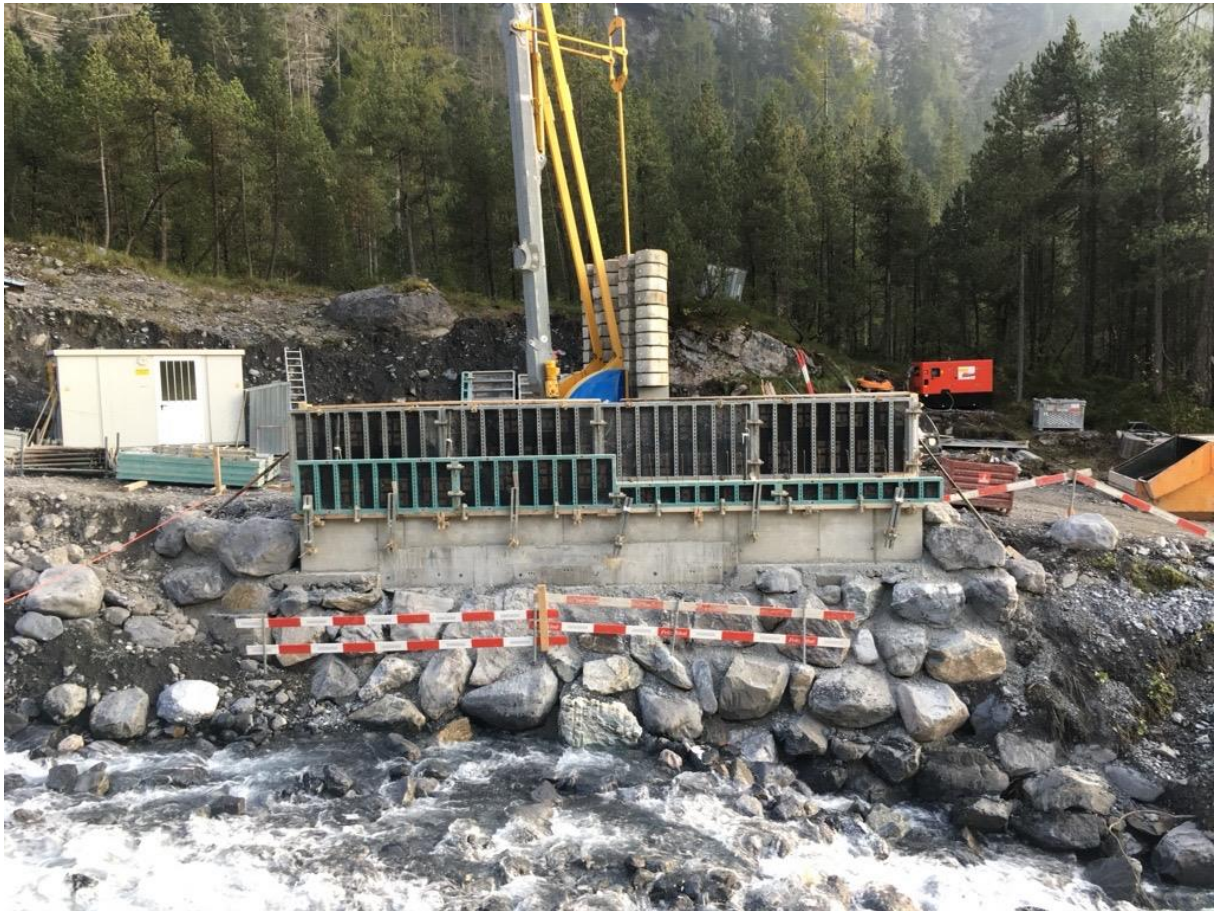
Sämtliche Fundamente wurden neu erstellt.

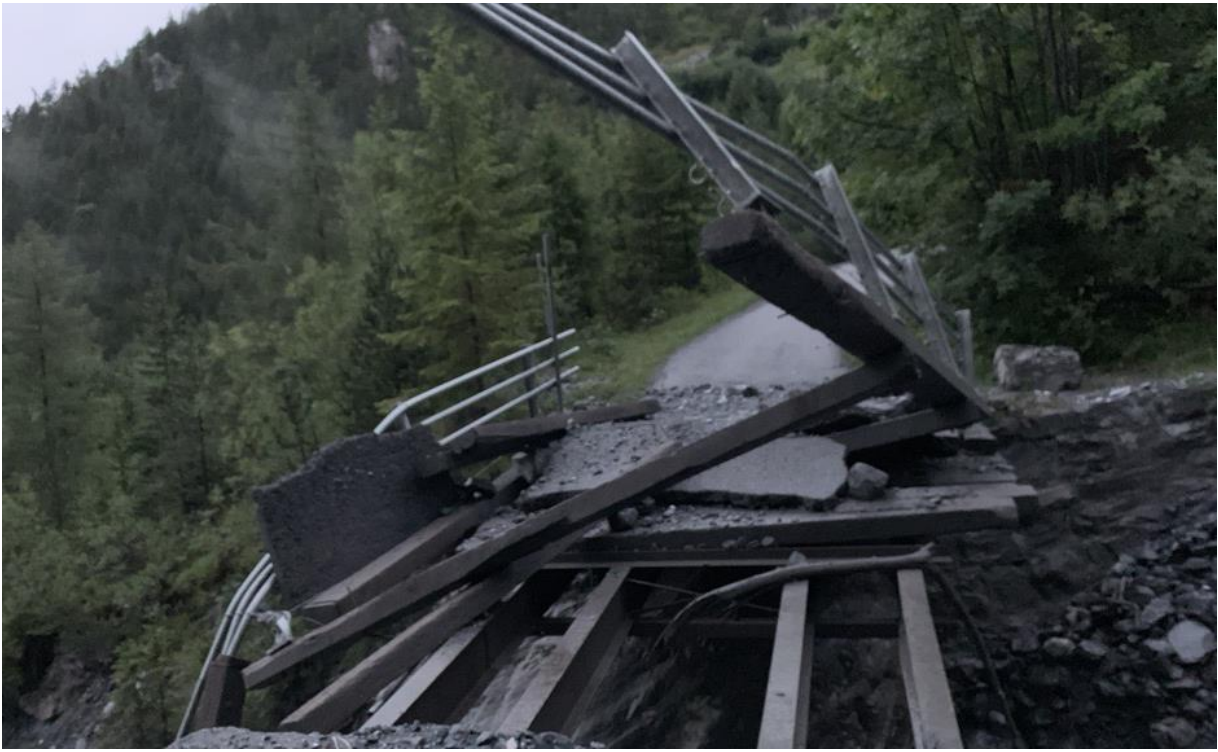
Die Rinderstutzbrücke ist schon wieder zerstört (Sommer 2019). Die Strasse wird über den Pumpenhang (Skipiste und Skibrücke) verlegt. 1. Etappe der Notstrasse. Die Brücke wird nicht wieder aufgebaut.

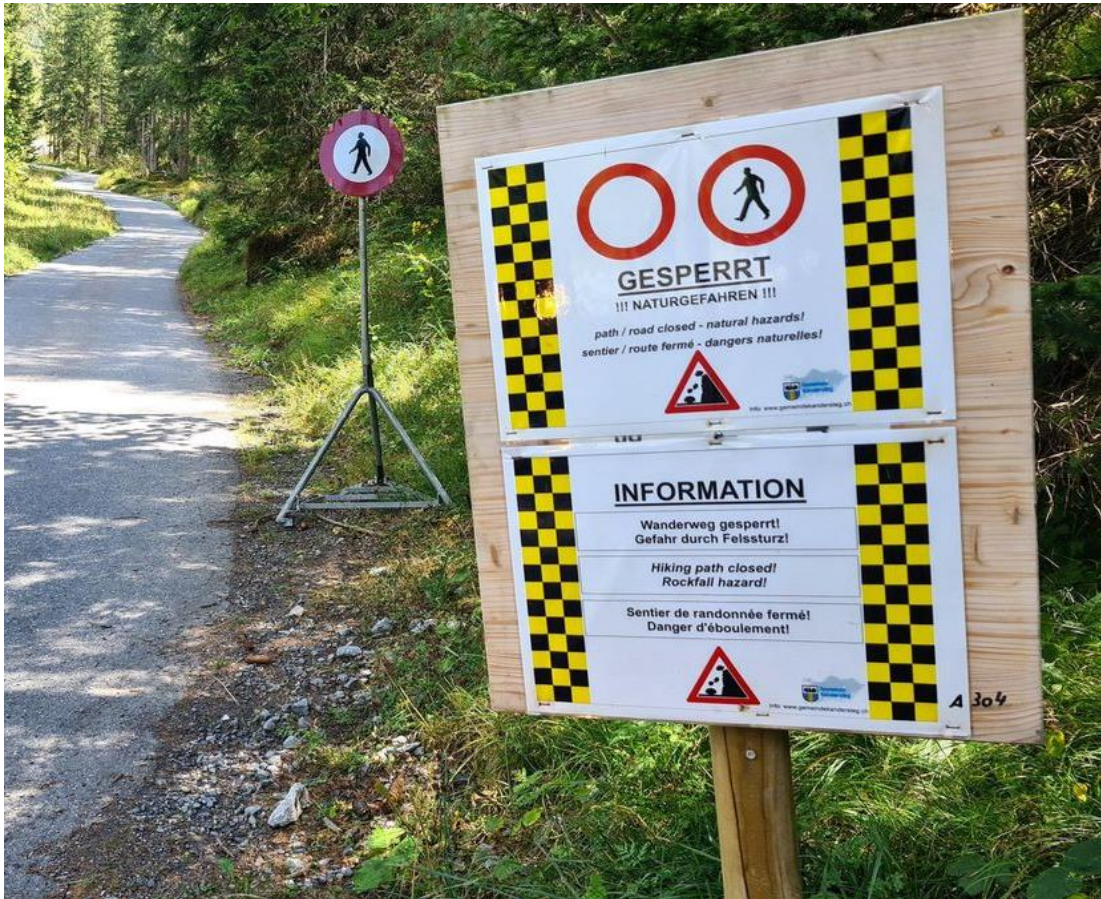
Die Strasse und der Wanderweg ab Bärentritt sind für Fussgänger gesperrt.

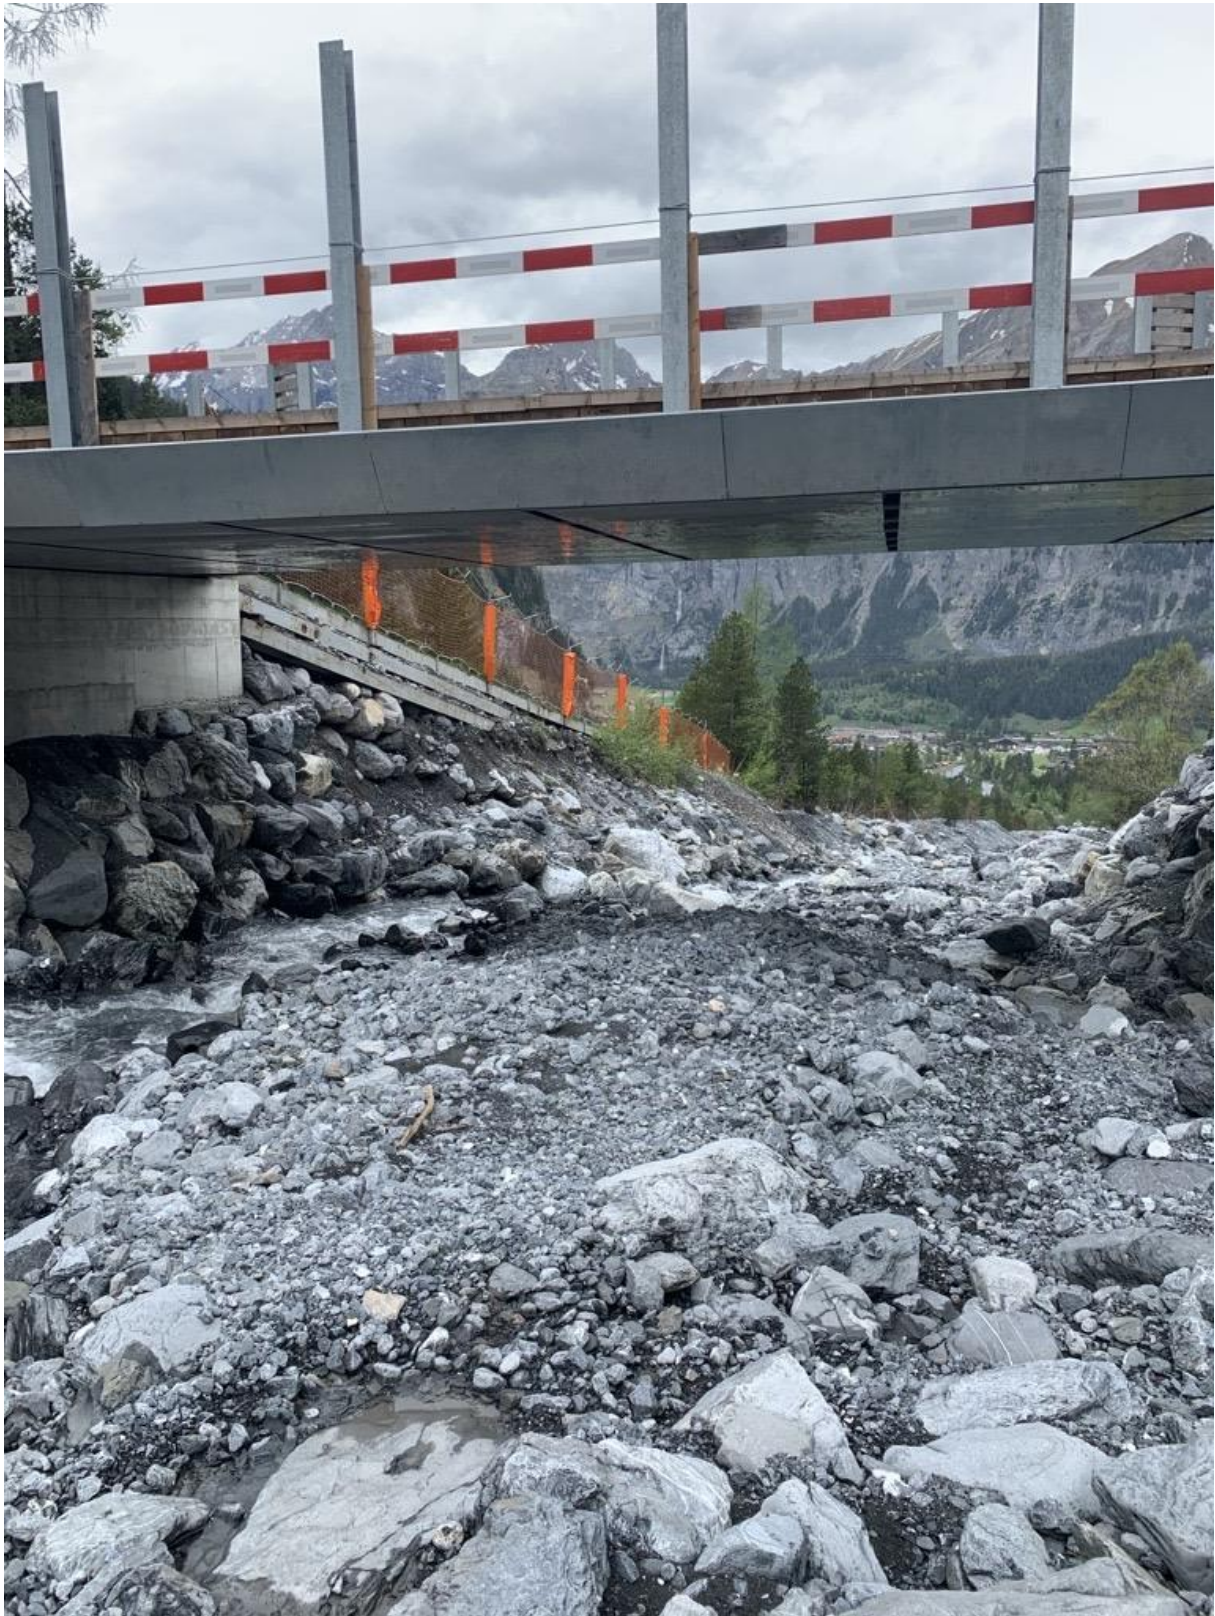
Zum Schutz der Brücke (weniger seitlicher Widerstand) wurden die Geländer entfernt.

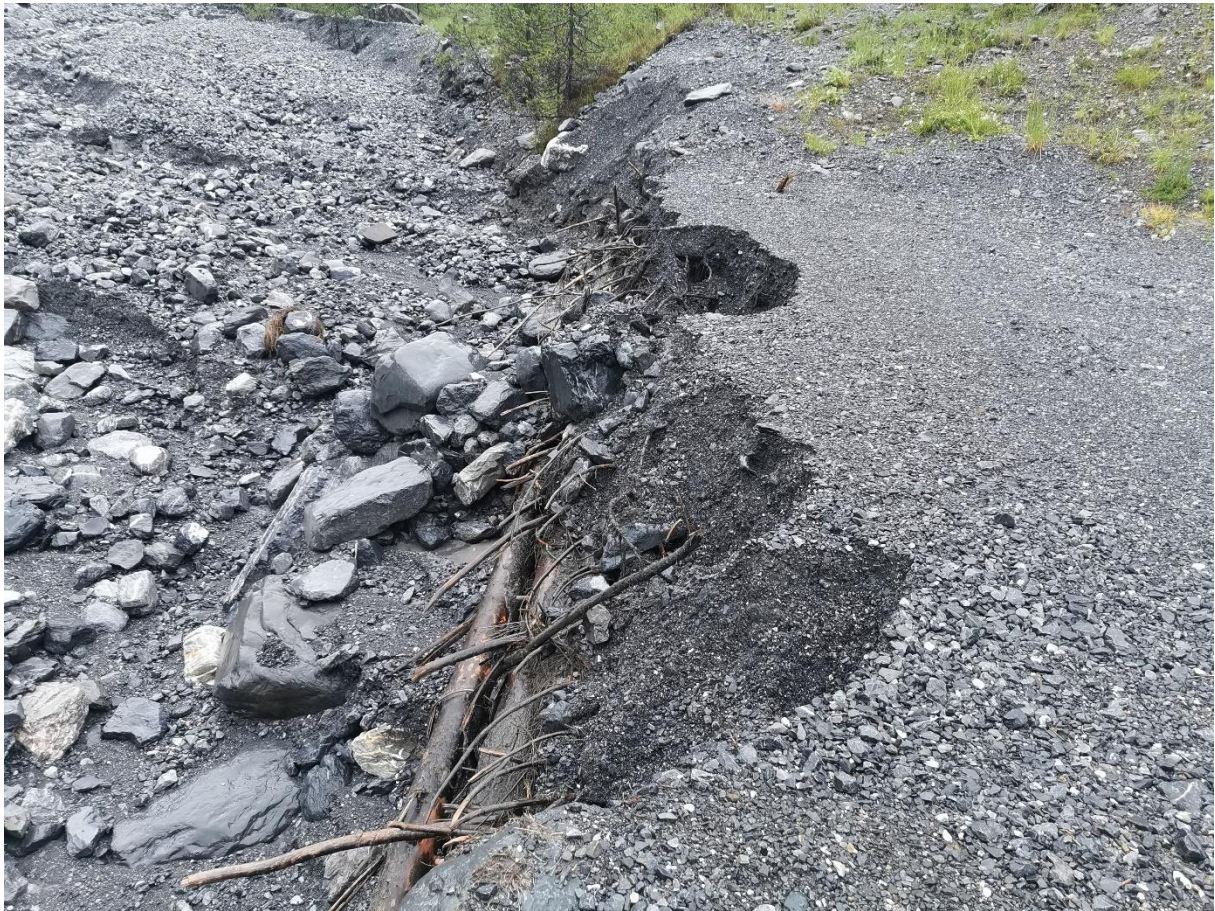
Ein starkes Gewitter mit einem sehr kleinen Murgang Ereignis beschädigte die Fundamente der Skibrücke. Diese wurde wieder repariert.

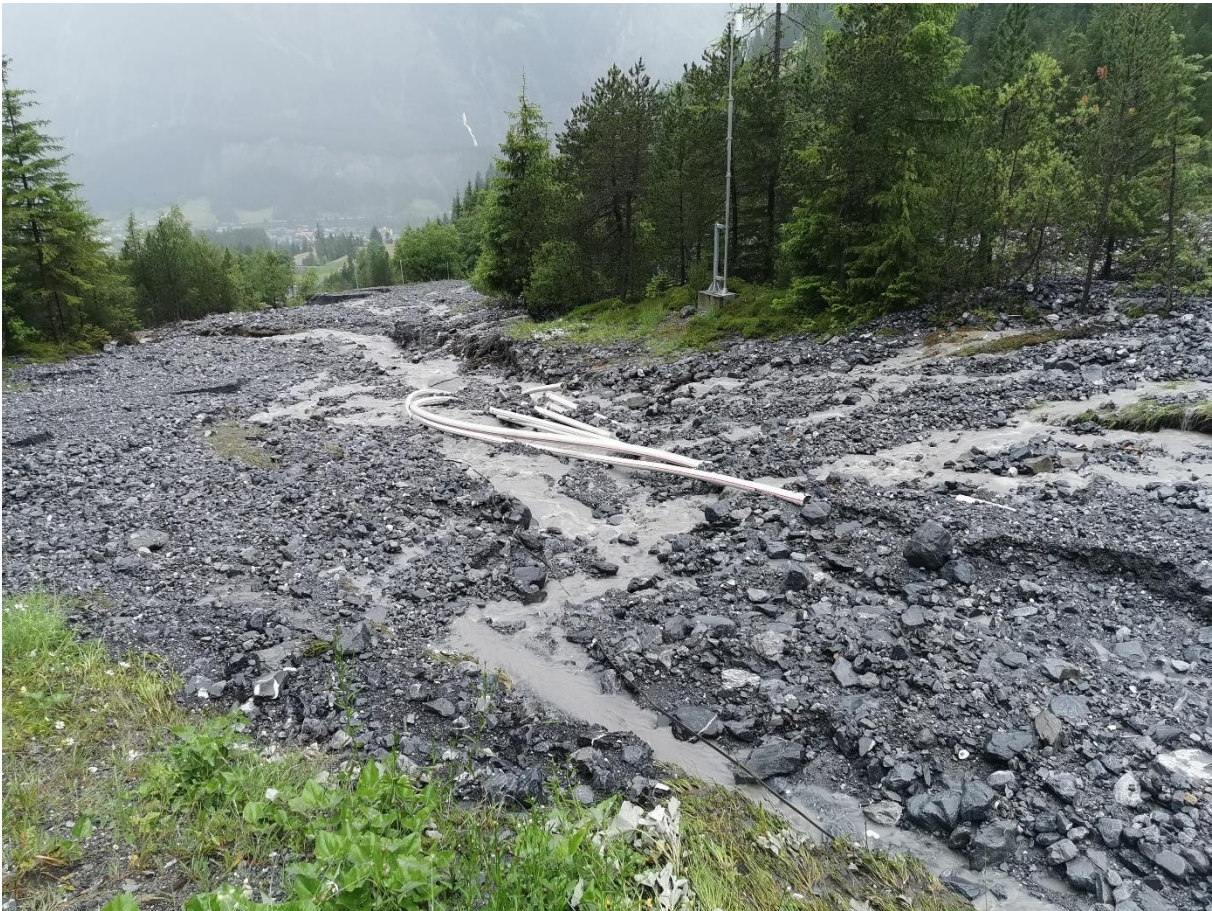
Die Leitungen wurden das erste Mal ausgewaschen. Nur dank Glück entstand kein grösserer Schaden (Trinkwasser, Kanalisation).
