Verlegung Zufahrtsstrasse nach Oeschinen aufgrund Naturgefahren vom «Spitze Stei».

Die Zufahrt zum Oeschinensee liegt im Gefahrenperimeter der Murgangprozesse des Spitzen Stei. Über die letzten Jahre wurden bei verschiedenen sehr kleinen Murgangereignissen bereits etliche Male verschiedenste Infrastrukturen beschädigt. Die alte Strasse ist nicht mehr befahrbar, eine Notstrasse wurde gebaut und dient heute der Zufahrt nach Oeschinen.

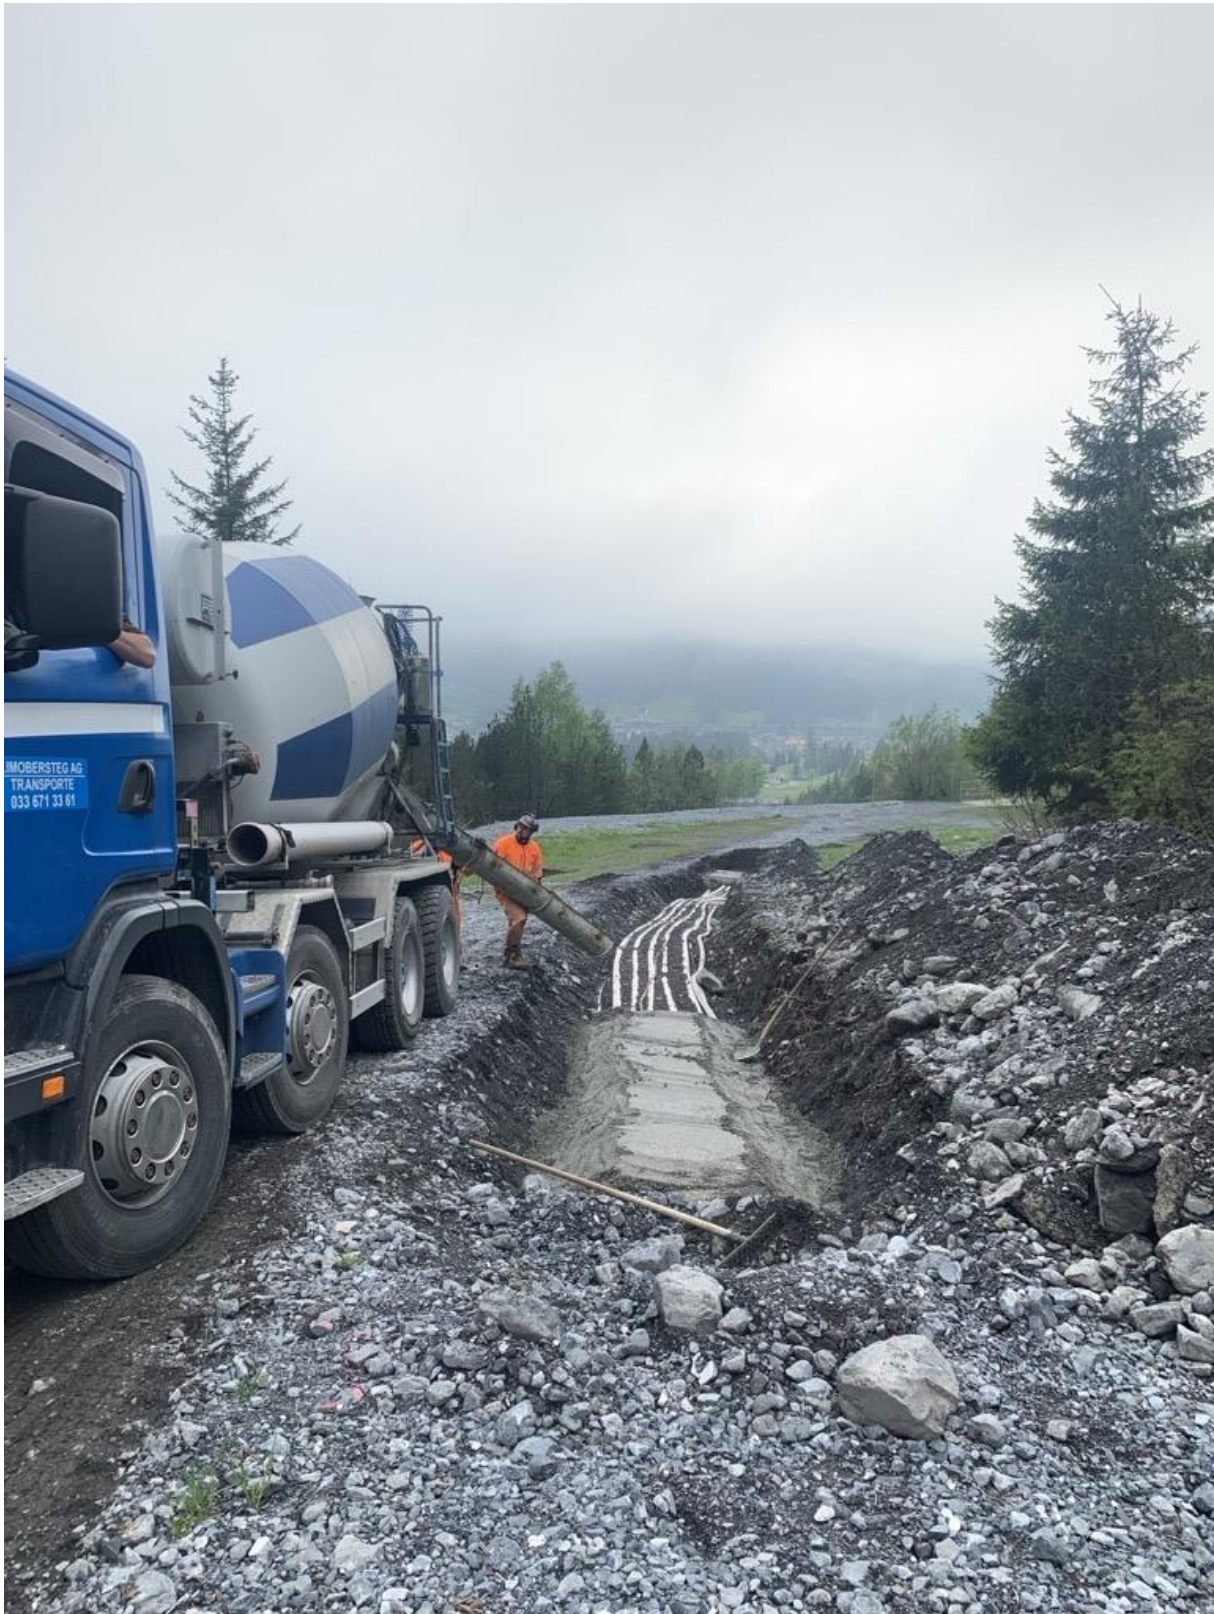
Leitungen im Boden: Trinkwasser, Kanalisation, Glasfaser (Swisscom), Beschneigung Wasser, Druckluft Beschneigung, diverse Steuerungskabel, Stromleitung nach Oeschinen

Nach einem heftigen Unwetter wird ein Schutzriegel aus Beton erstellt (GKO und LWK, Sommer 2020).

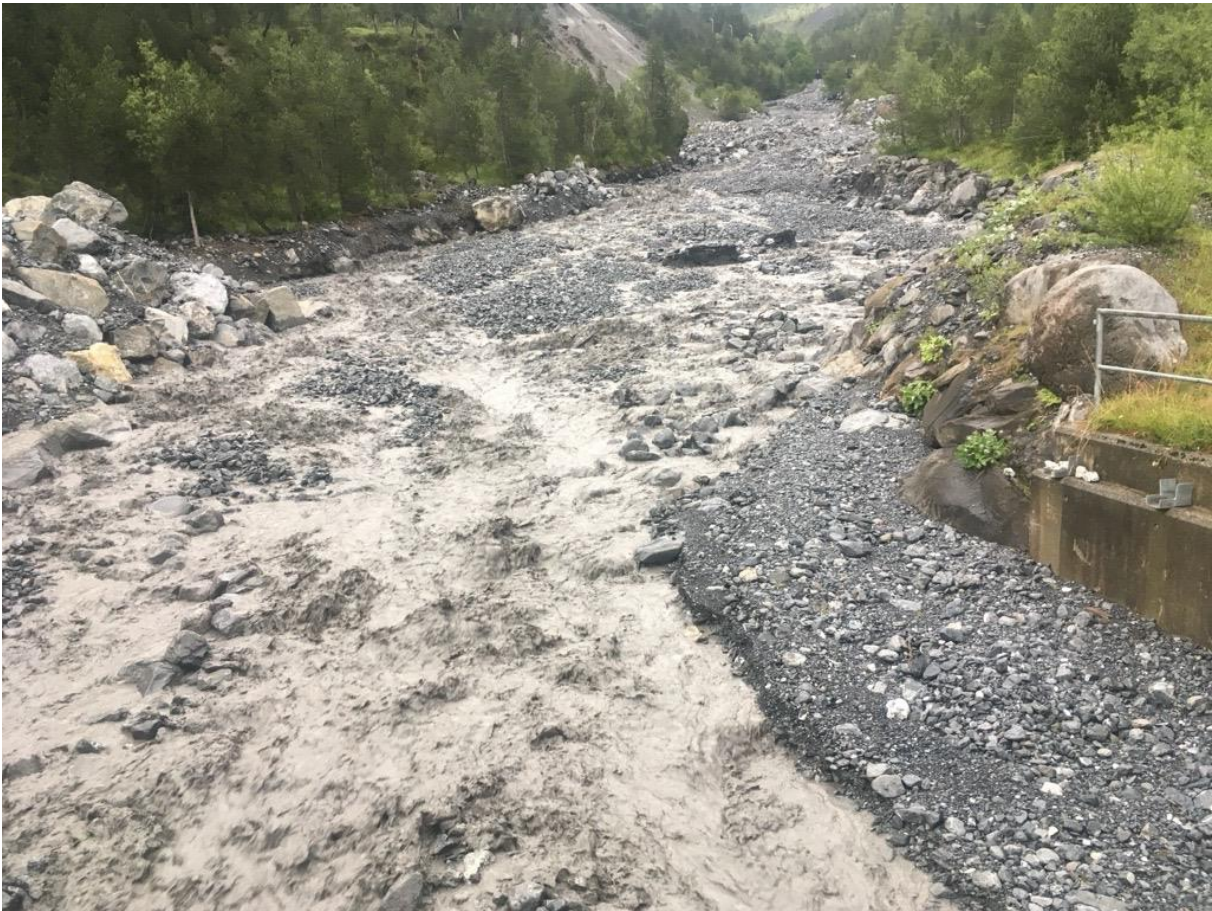
Tyroler Wehr / Wasserfassung LWK und untere Skibrücke. Entscheid, dass die Skibrücke im Frühling abgebaut werden soll, sowie auch der Fussgängersteg.

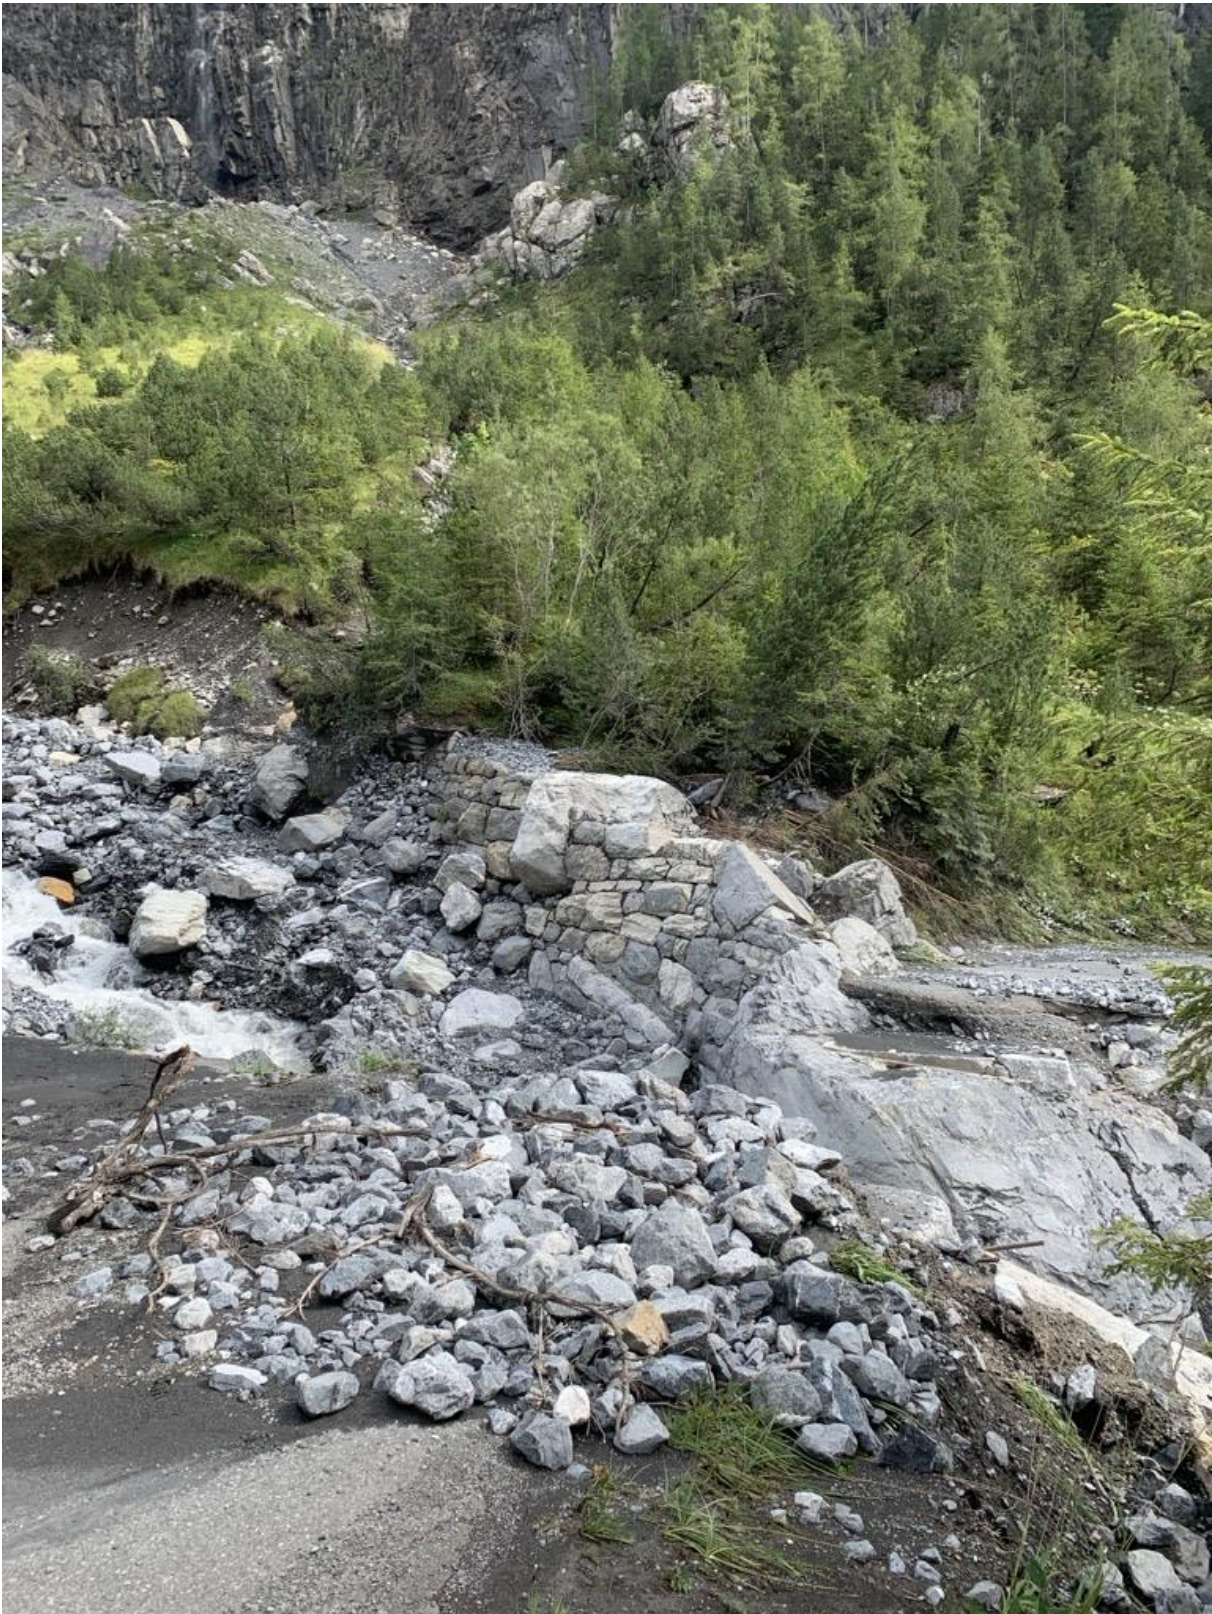
Standort alte Rinderstutzbrücke (welche nach dem Ereignis im Sommer 2019 nicht mehr ersetzt wurde).

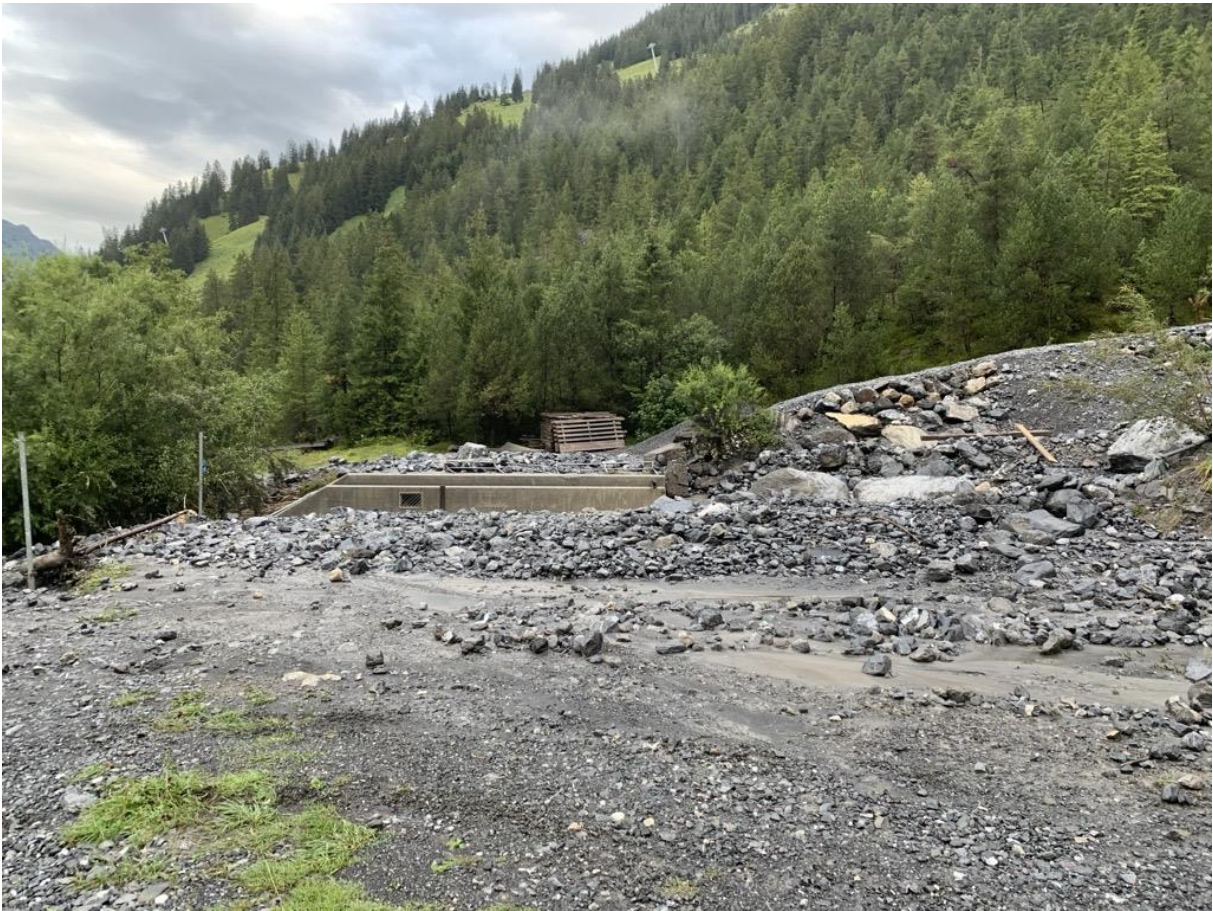
Das Tyroler Wehr nimmt grossen Schaden, die Geländer und die Fundamente der Brücke sind beschädigt (Sommer 2021).

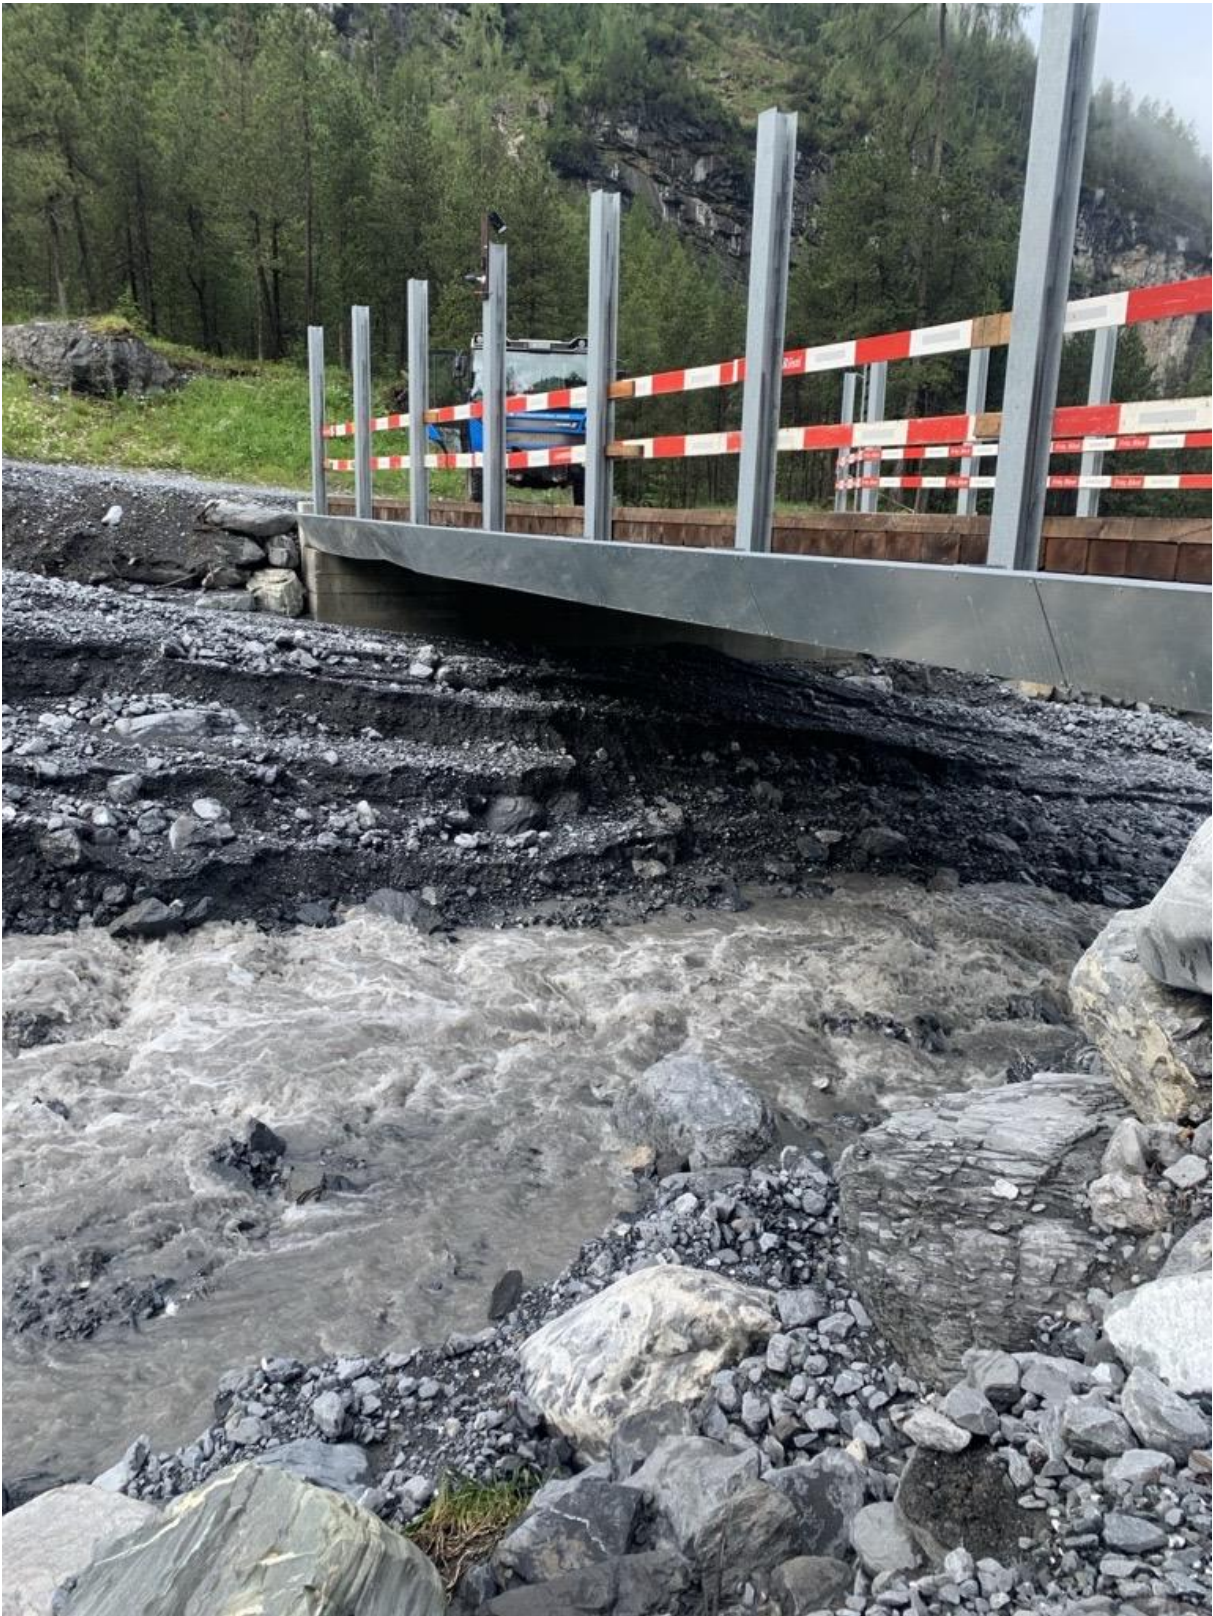
Der Bachlauf ist voll mit Geschiebe.

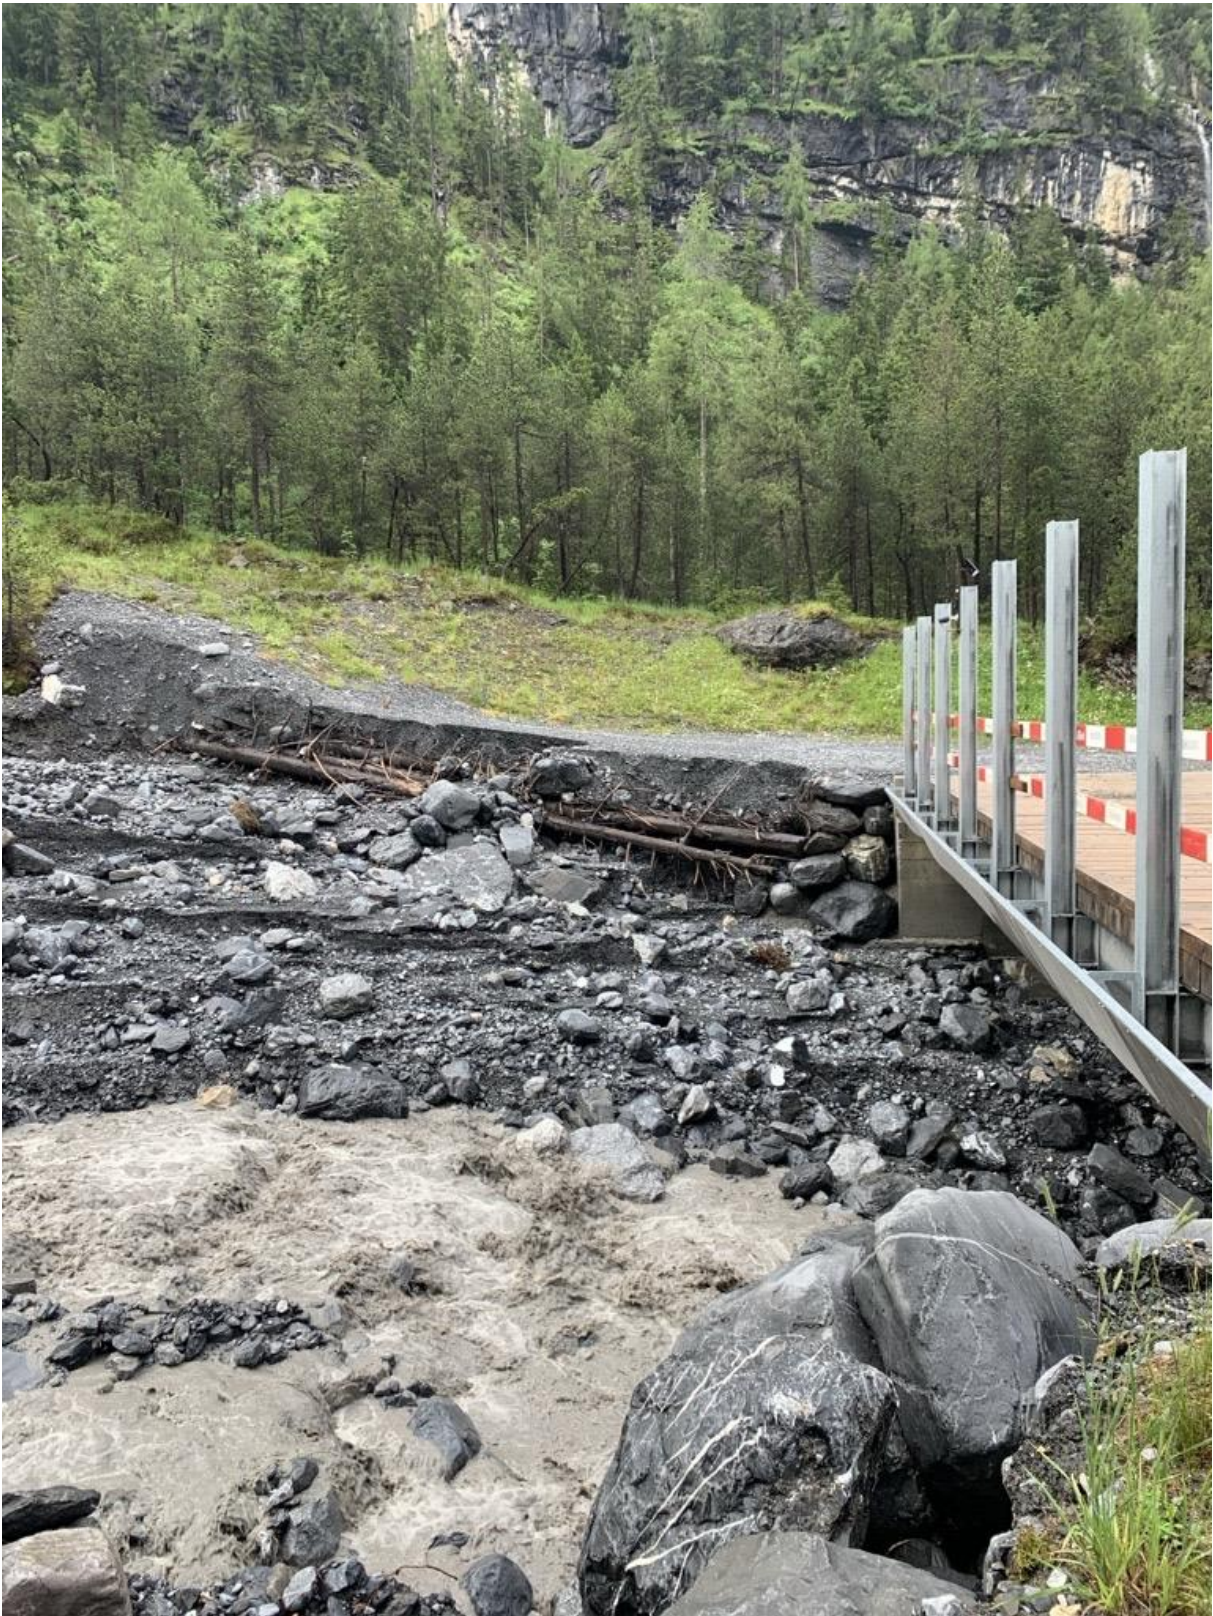
Seitliche Fundamente der Skibrücke werden angefressen. Die eingelegten Tannen zur Stabilisierung der Böschung sind freigelegt.

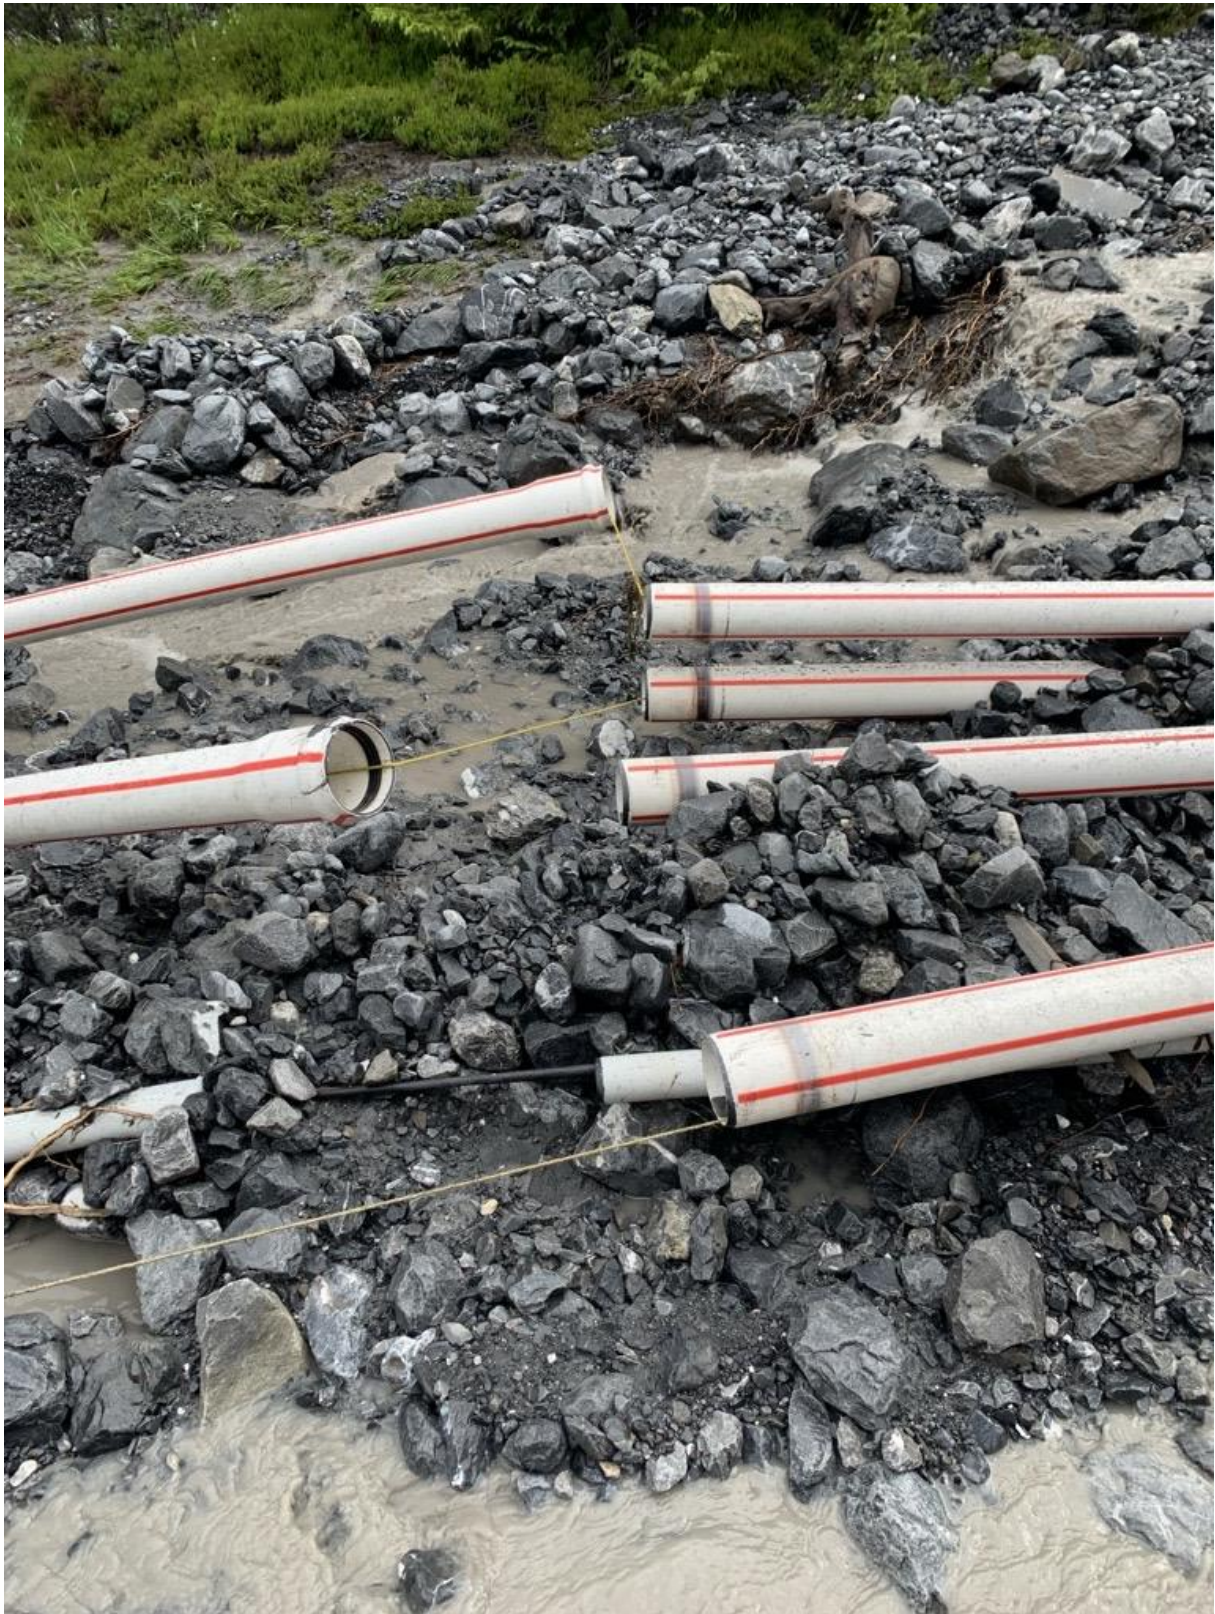
Ein weiterer Murgang / Unwetter hat die Leitungen zwischen der Transportbahn Doldenhornhütte und Tyroler Wehr freigelegt.

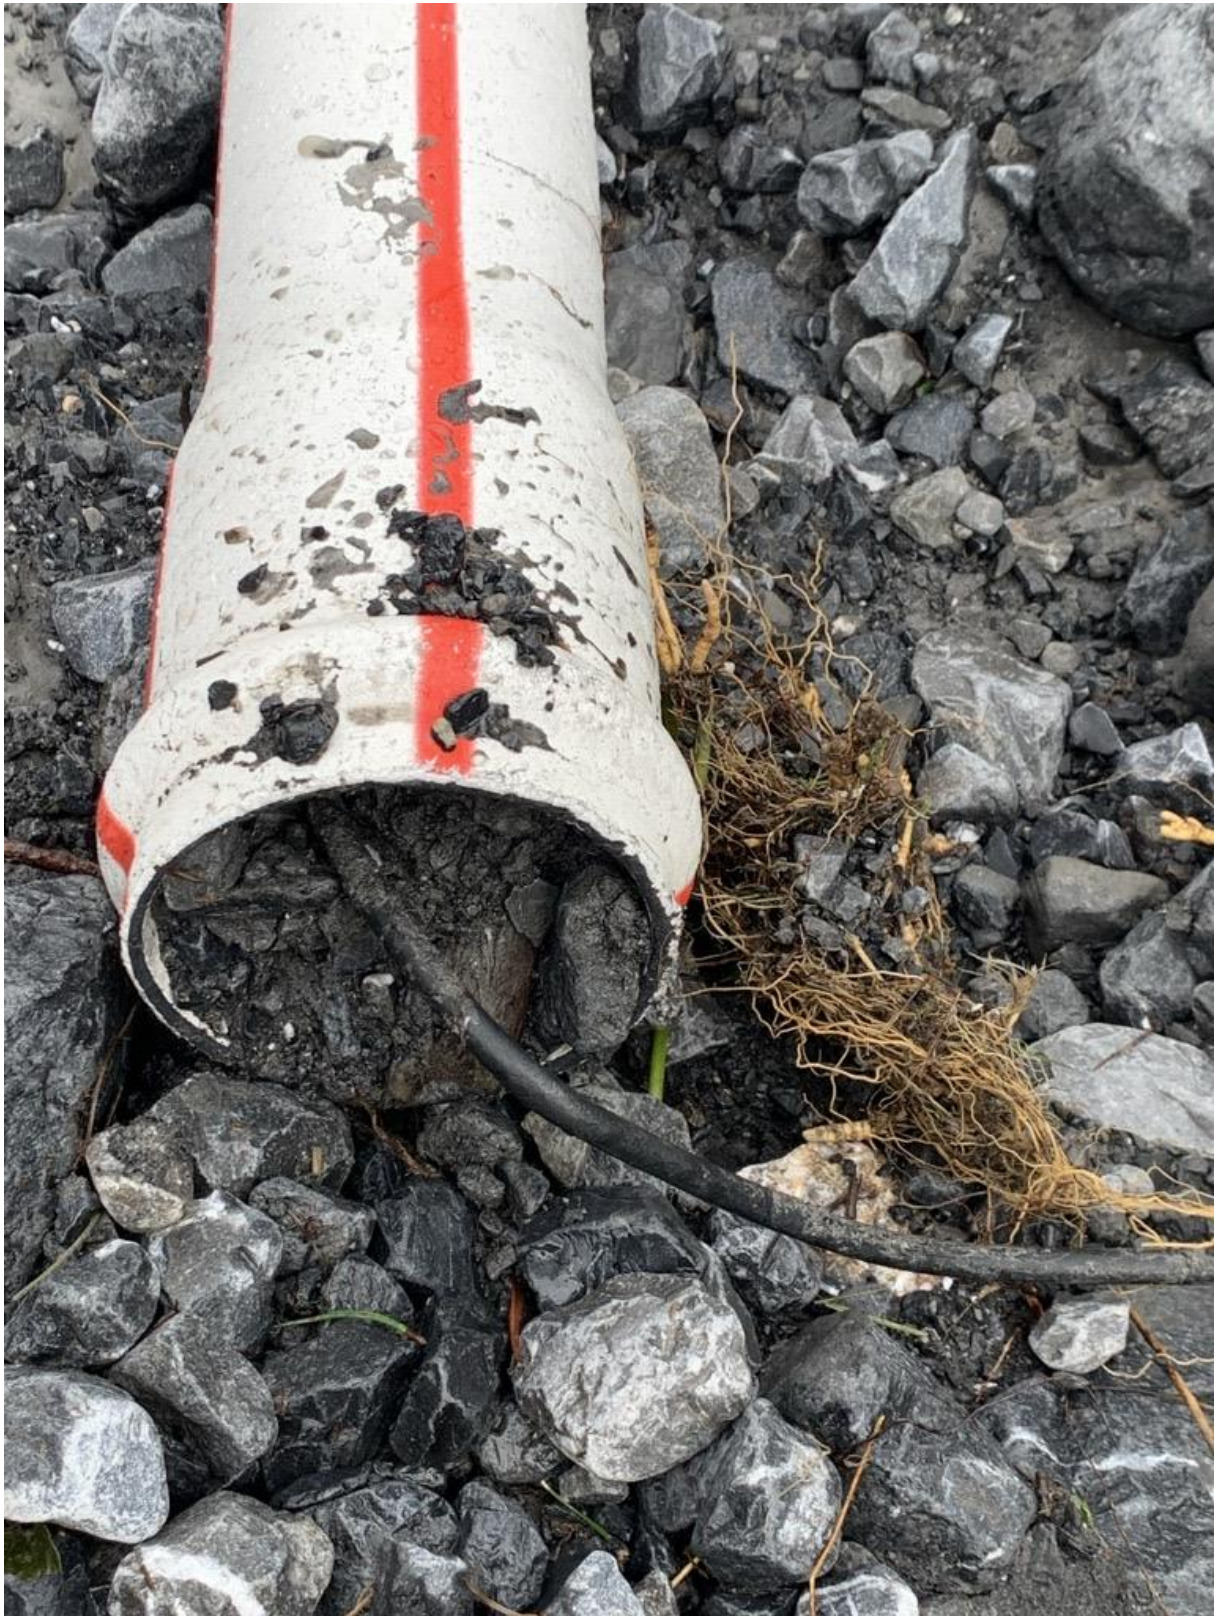
Das Glasfaserkabel (Swisscom) ist freigelegt.

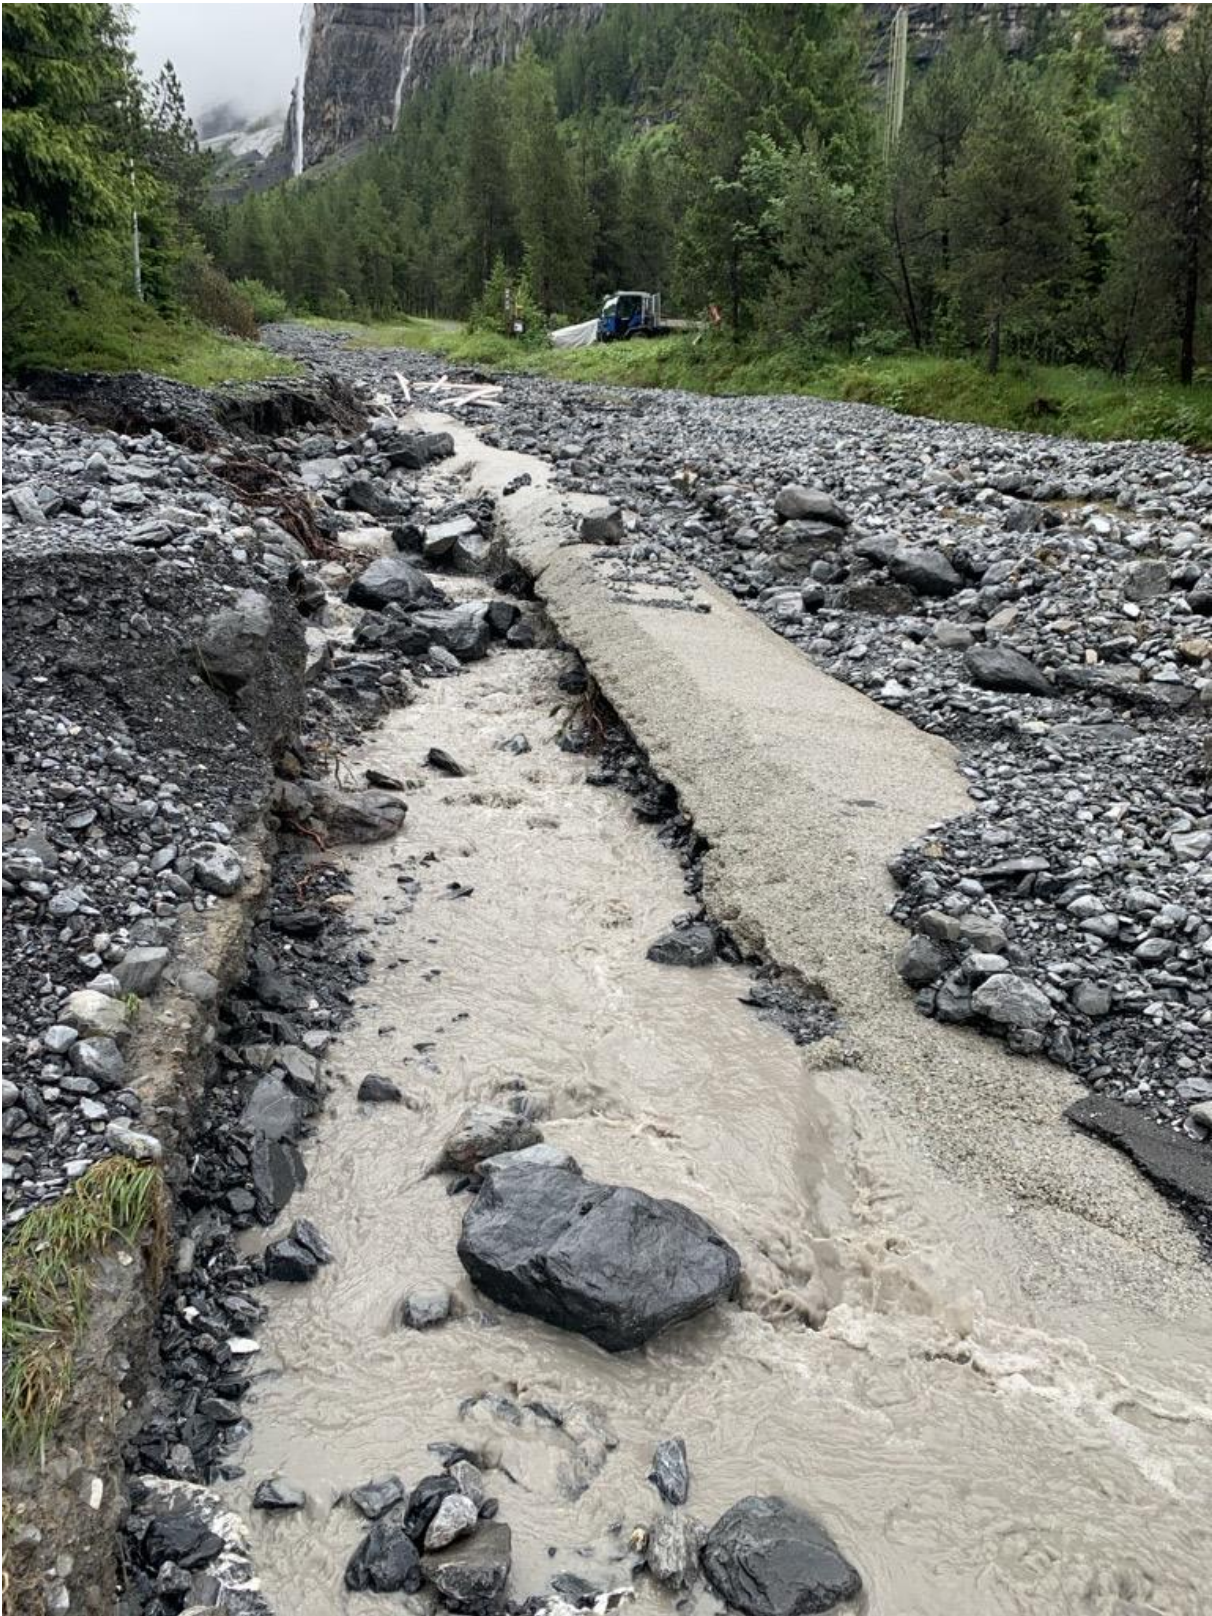
Der erstellte Riegel hielt stand, wurde jedoch unterspült. Die Leitungen wurden in diesem Bereich glücklicherweise nicht zerstört.

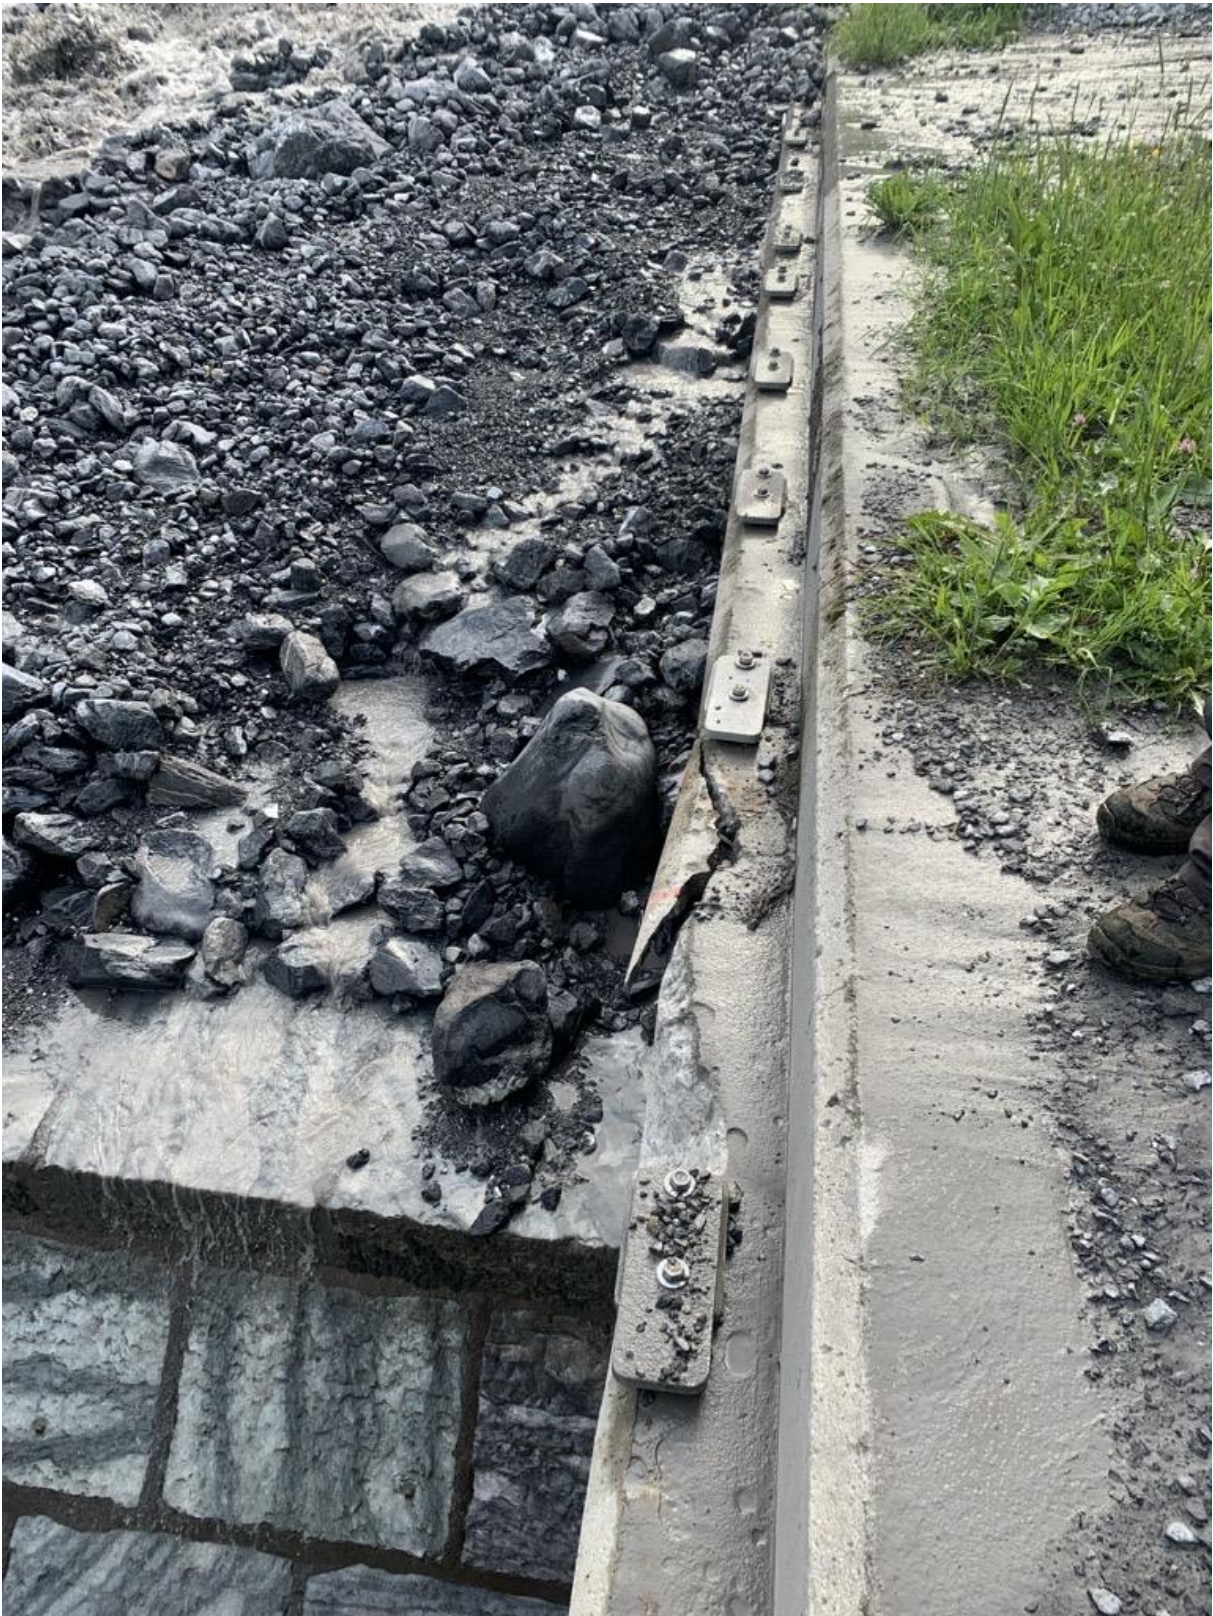
Beschädigte Fundamente der unteren Skibrücke / Tyroler Wehr.
