Verlegung Zufahrtsstrasse nach Oeschinen aufgrund Naturgefahren vom «Spitze Stei».

Die Zufahrt zum Oeschinensee liegt im Gefahrenperimeter der Murgangprozesse des Spitzen Stei. Über die letzten Jahre wurden bei verschiedenen sehr kleinen Murgangereignissen bereits etliche Male verschiedenste Infrastrukturen beschädigt. Die alte Strasse ist nicht mehr befahrbar, eine Notstrasse wurde gebaut und dient heute der Zufahrt nach Oeschinen.

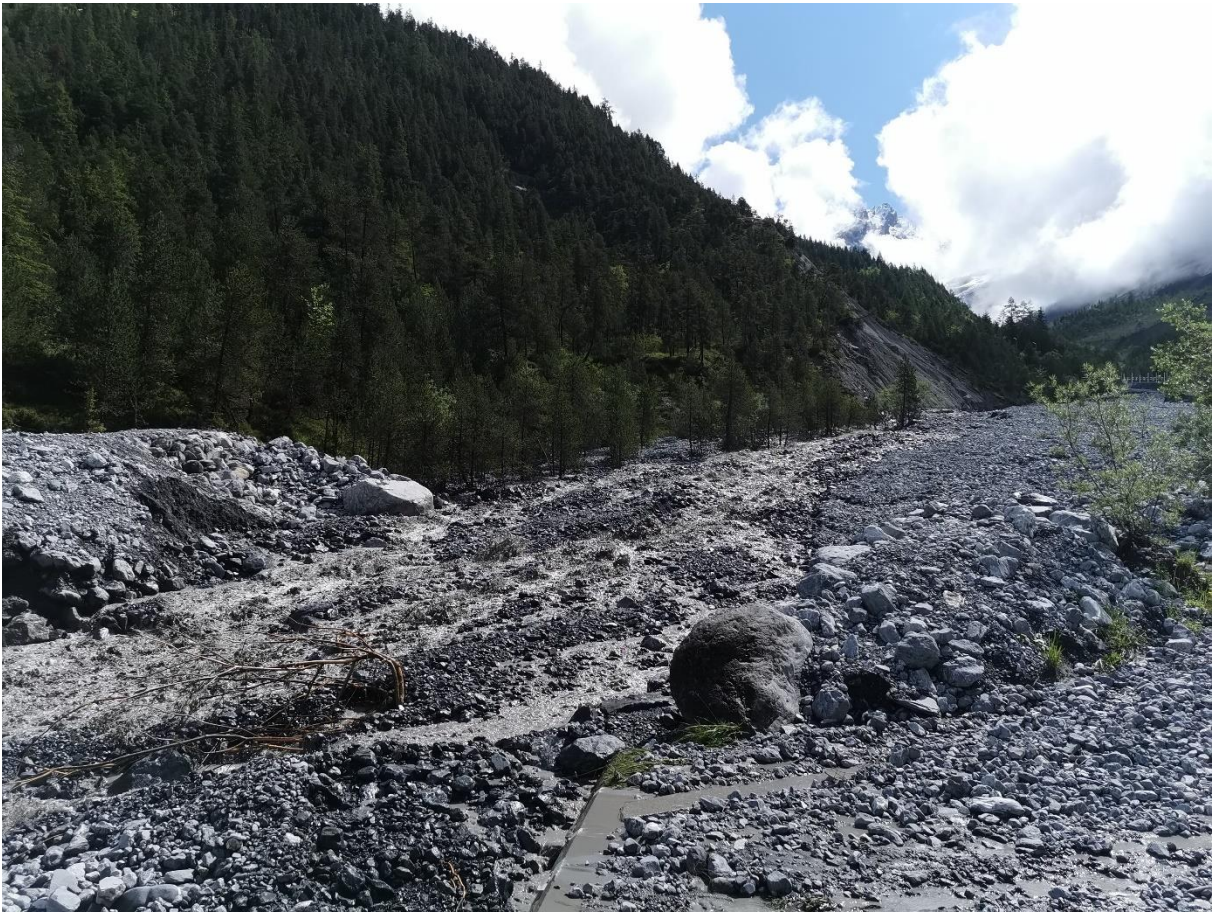
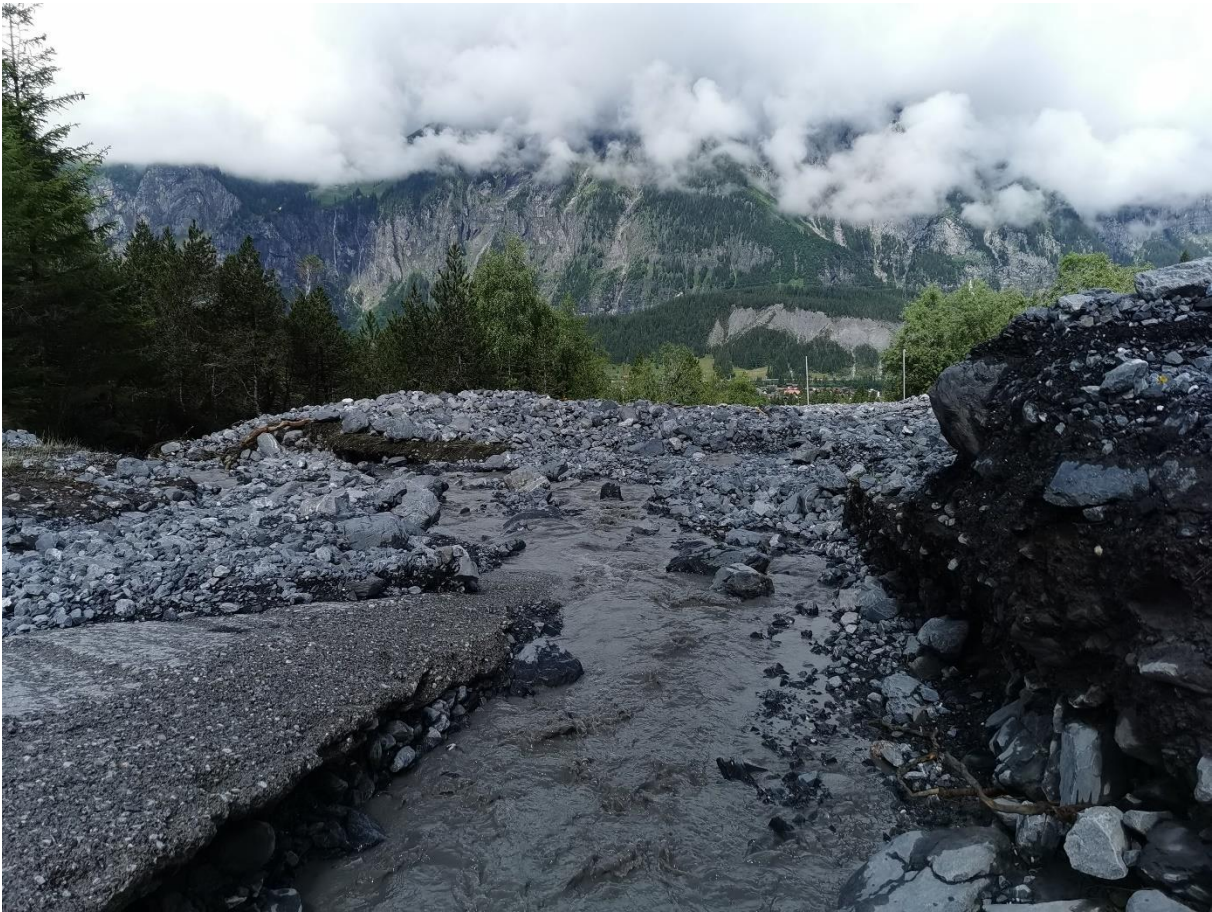
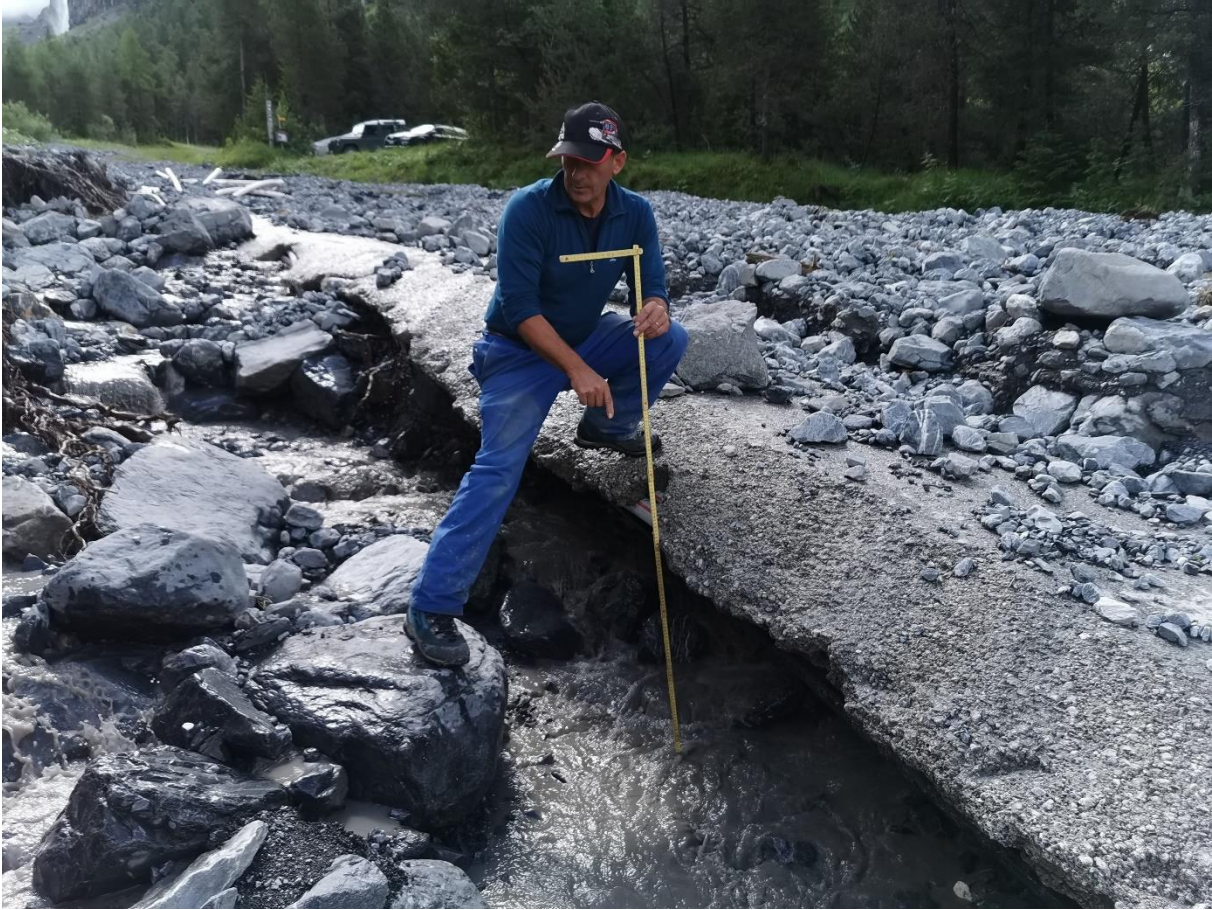
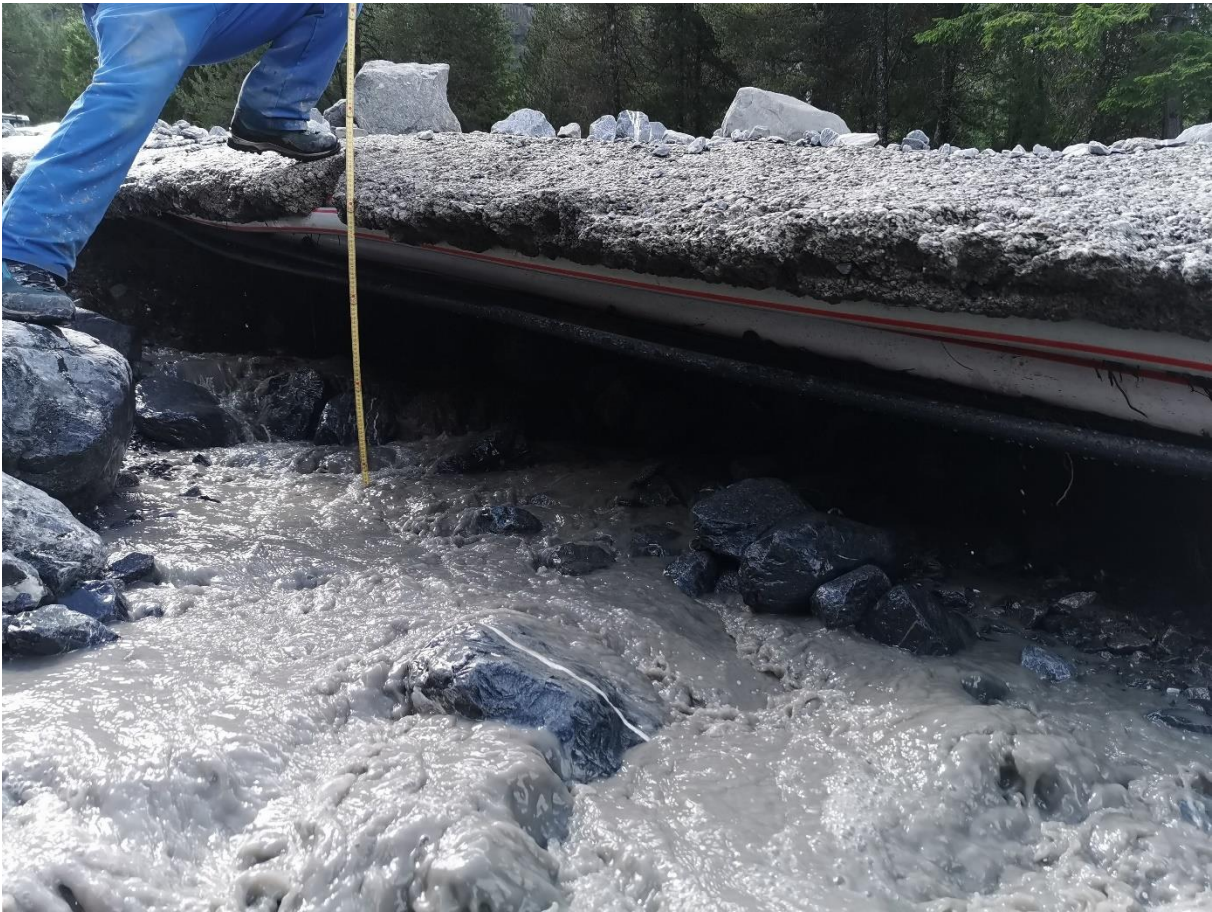
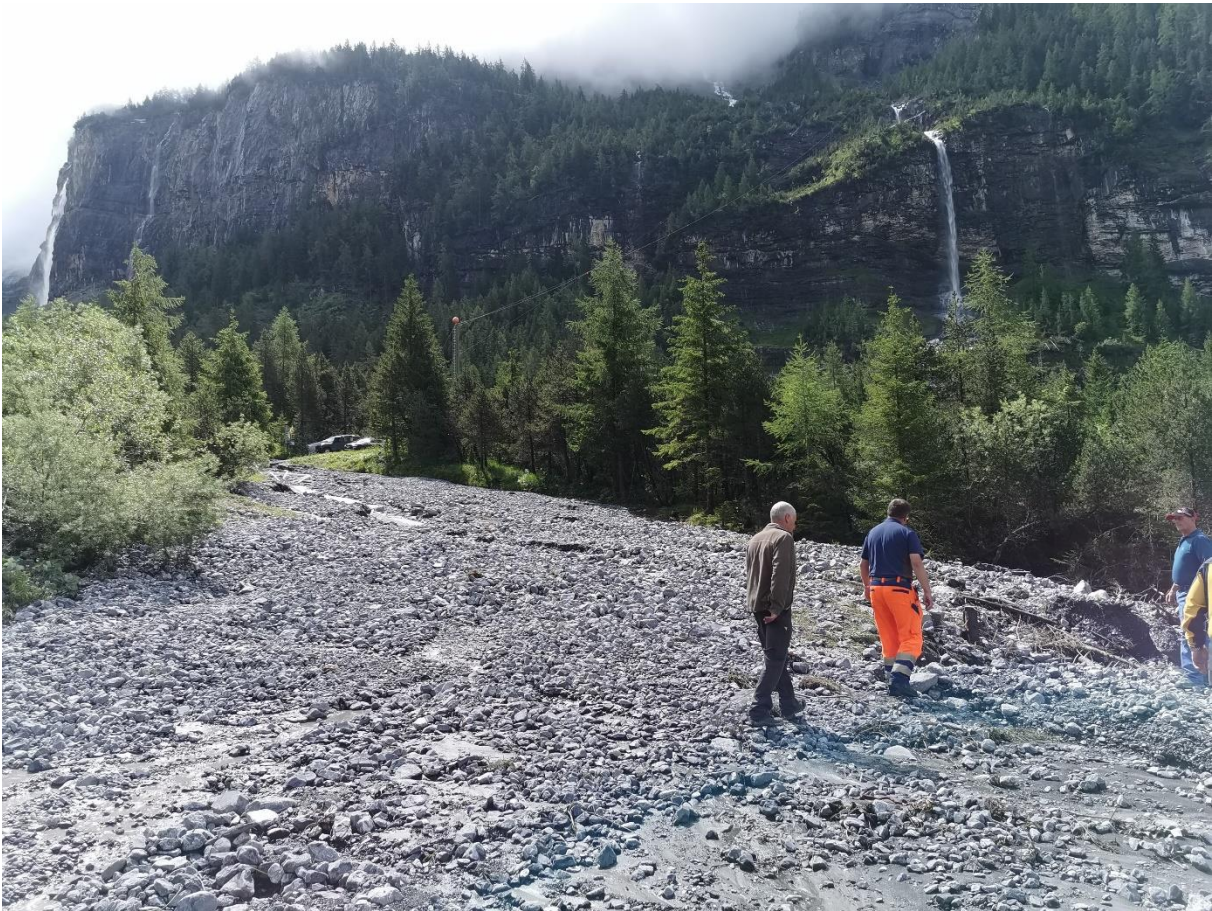
Beschädigte Fundamente der unteren Skibrücke / Tyroler Wehr.

Blick zwischen der Transportbahn Doldenhornhütte und untere Skibrücke / Tyroler Wehr. Inspektion des Schadenplatzes durch den Schadenplatzkoordinator der Gemeinde, Fritz Rösti.

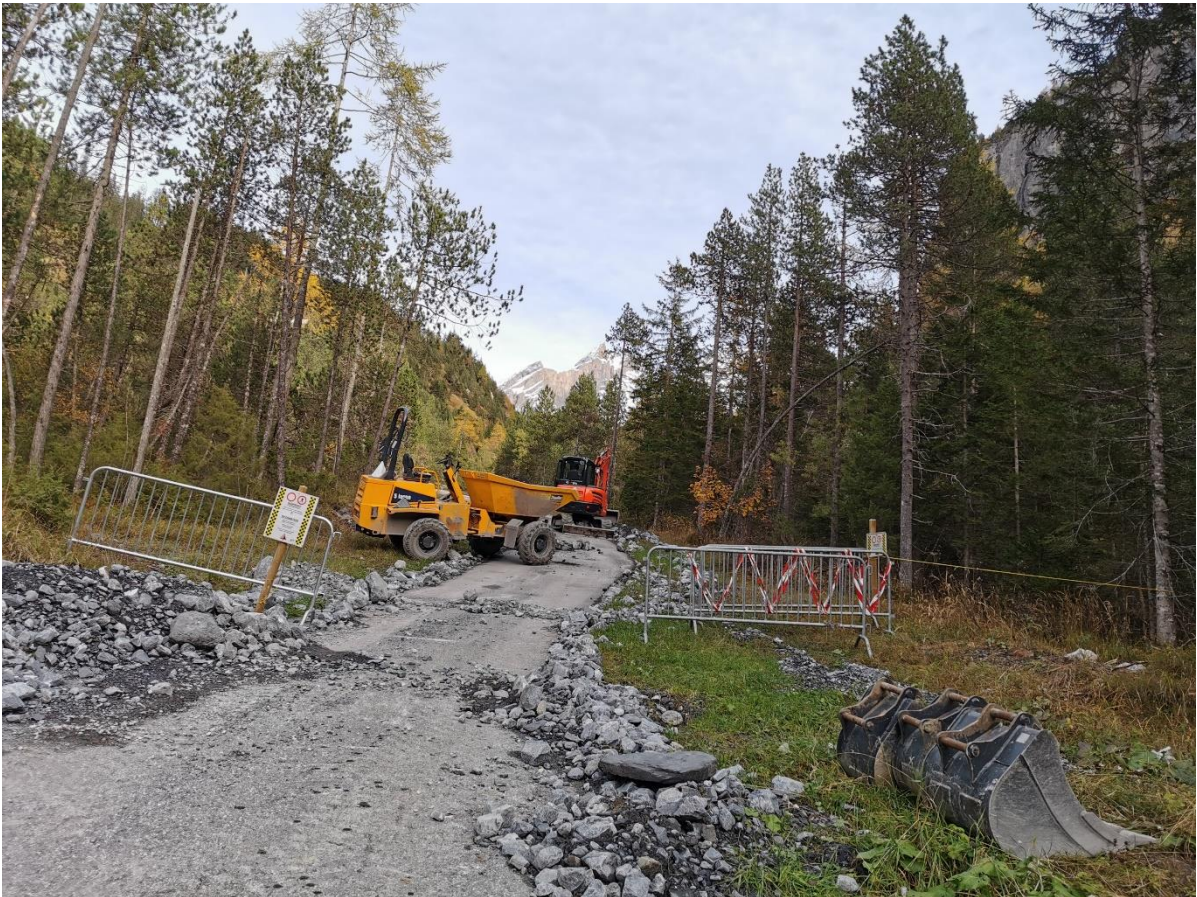
Oberhalb vom Bärentritt / Einstieg Doldenhornhütte. Der Oeschibach überlief bei der vormaligen Rinderstutzbrücke, der Schutt wurde teilweise schon beseitigt.

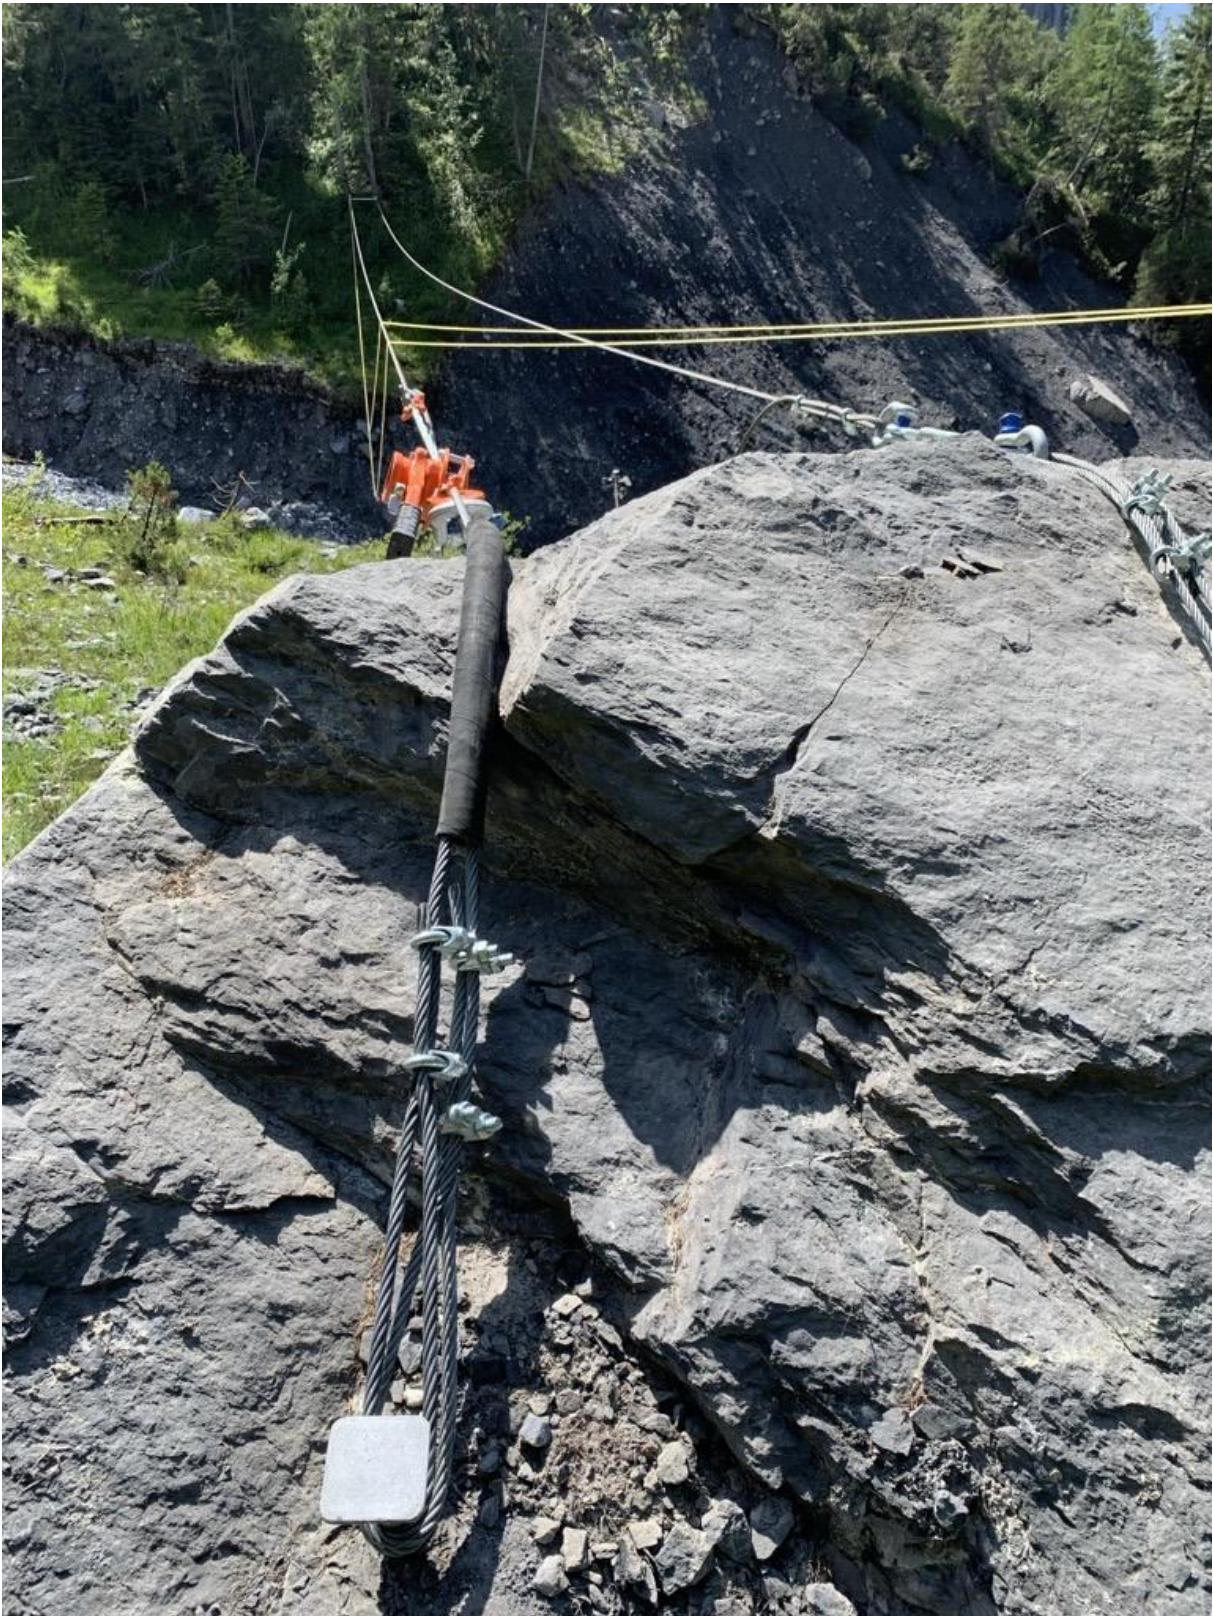
Installation Pegelradar Nummer 1 im Chalberspissi-Graben
(Pegelradar Nummer 2 ab Sommer 2023).

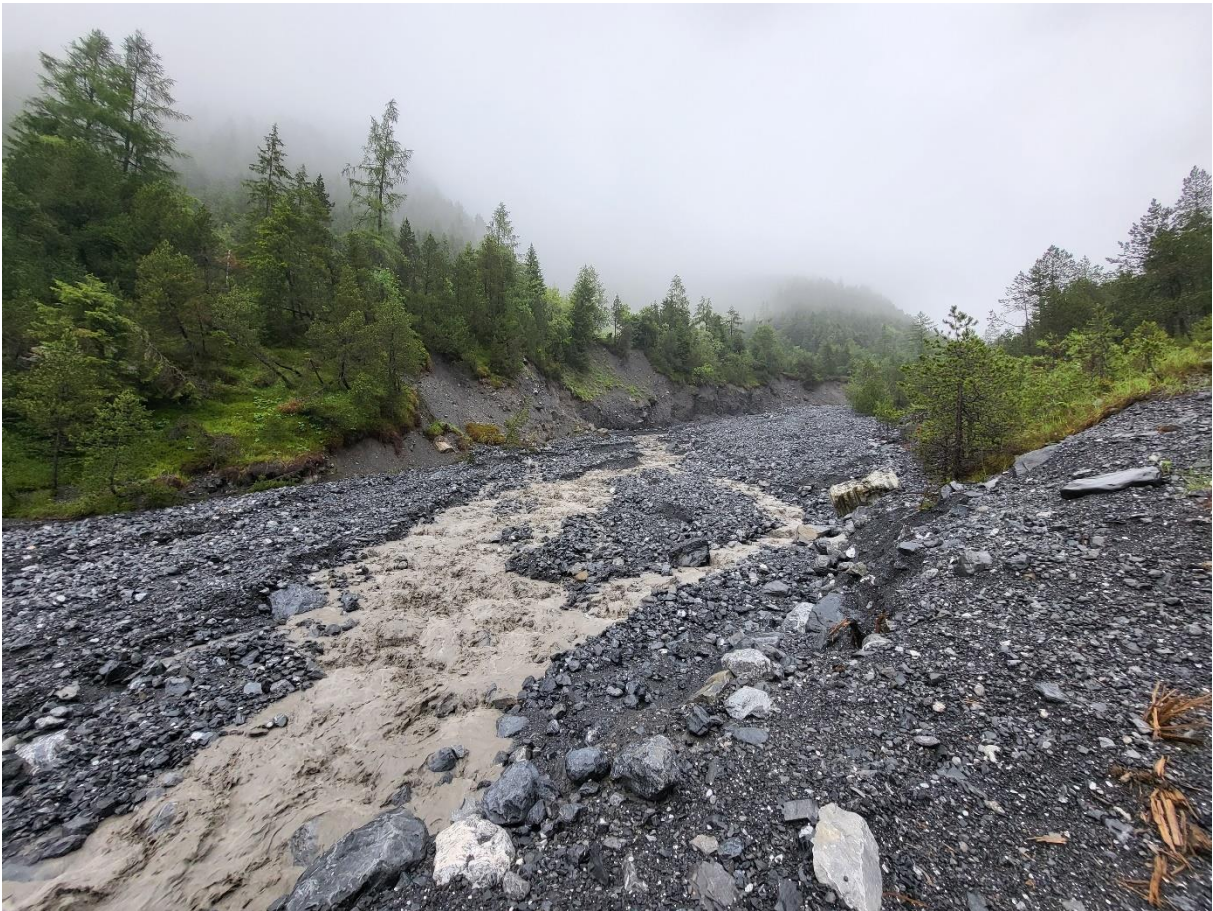
Bachlauf oberhalb Tyroler Wehr / untere Skibrücke. Der seitliche Damm (rechts im Bild) wurde wieder neu aufgeschüttet, um die Skipiste und die Leitungen zu schützen.

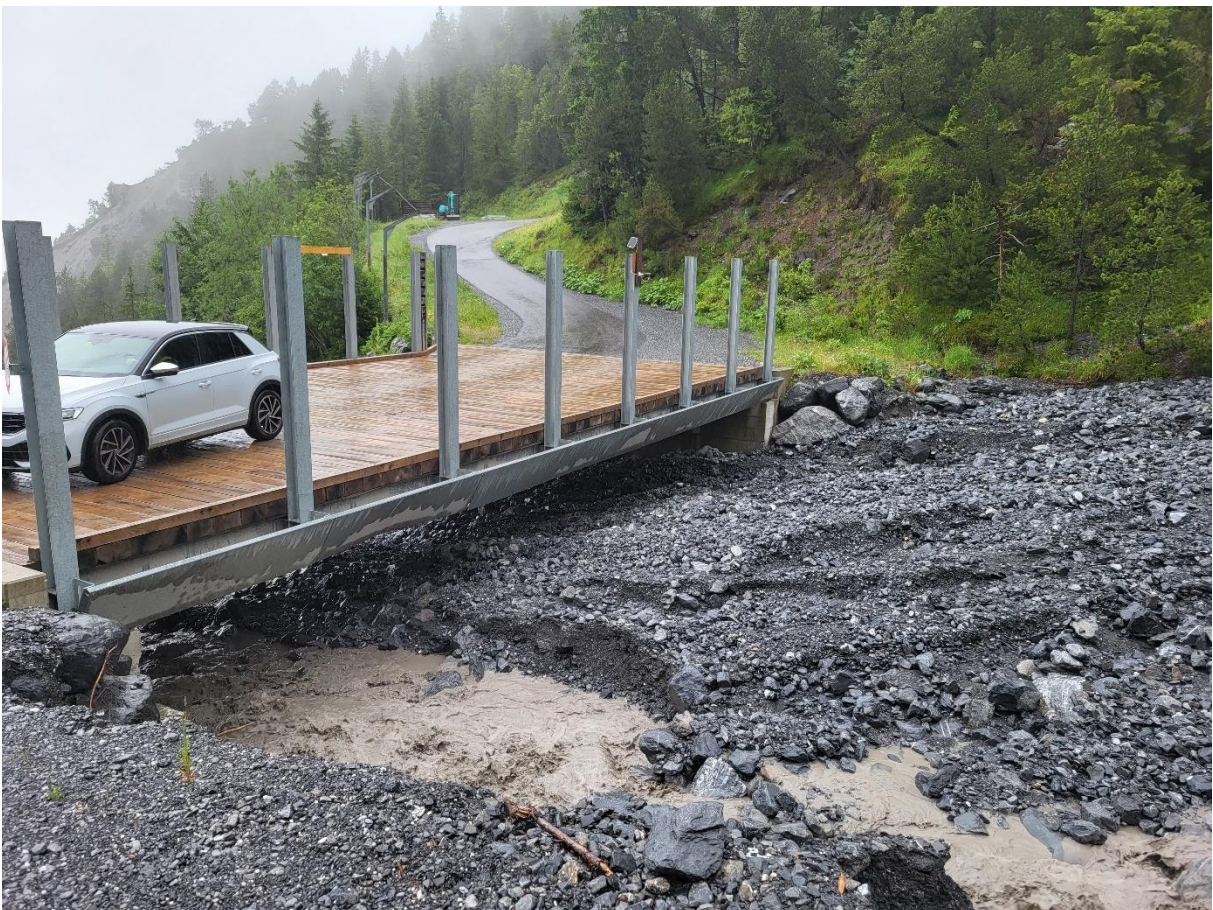
Viel Geschiebe im Bach. Obwohl die Skibrücke beim Wiederaufbau im Herbst 2018 um 8 Meter erhöht wurde, bleibt wieder nicht mehr viel Platz.

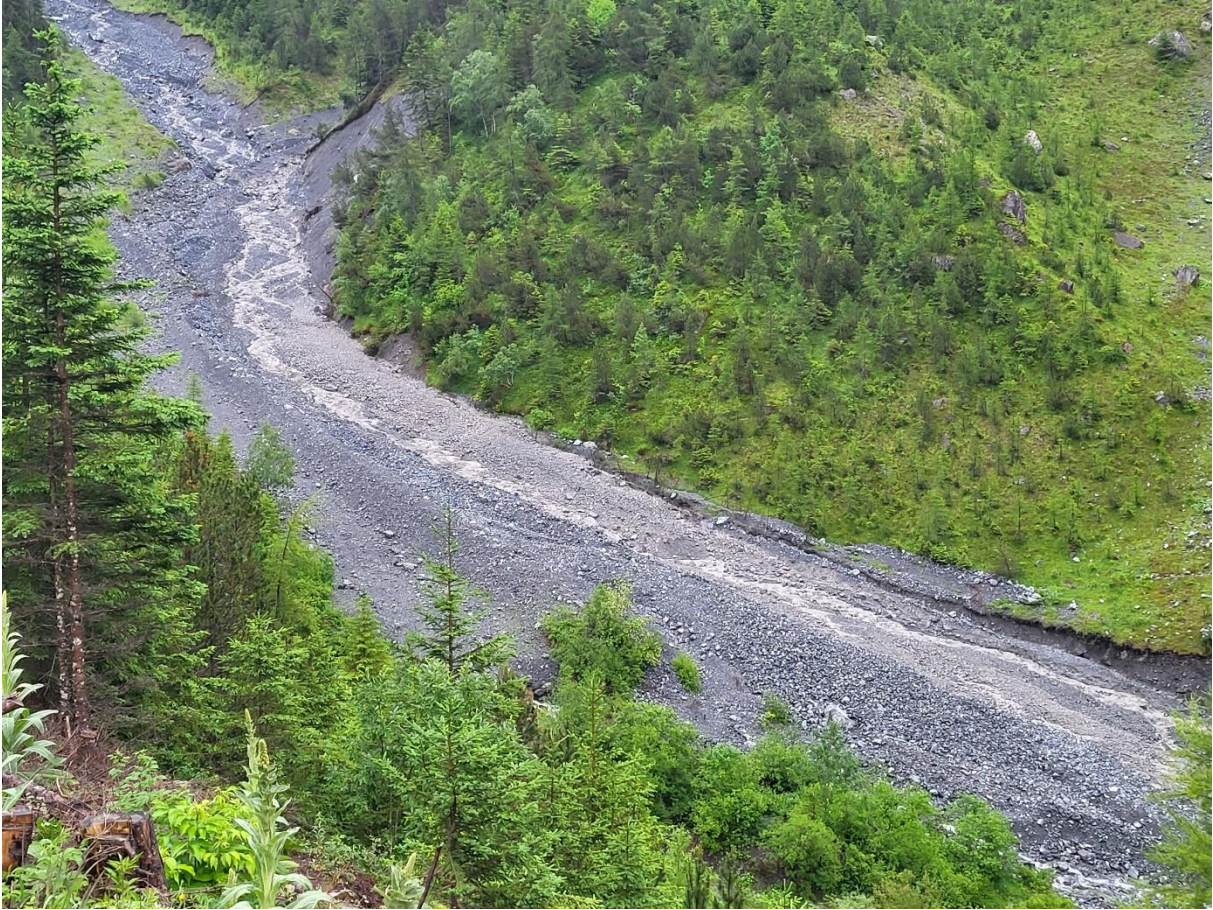
Blick vom Aussichtspunkt Staubbauch (Bänkli) Richtung Wasserfassung Chalberspissi und Rinderstutz.

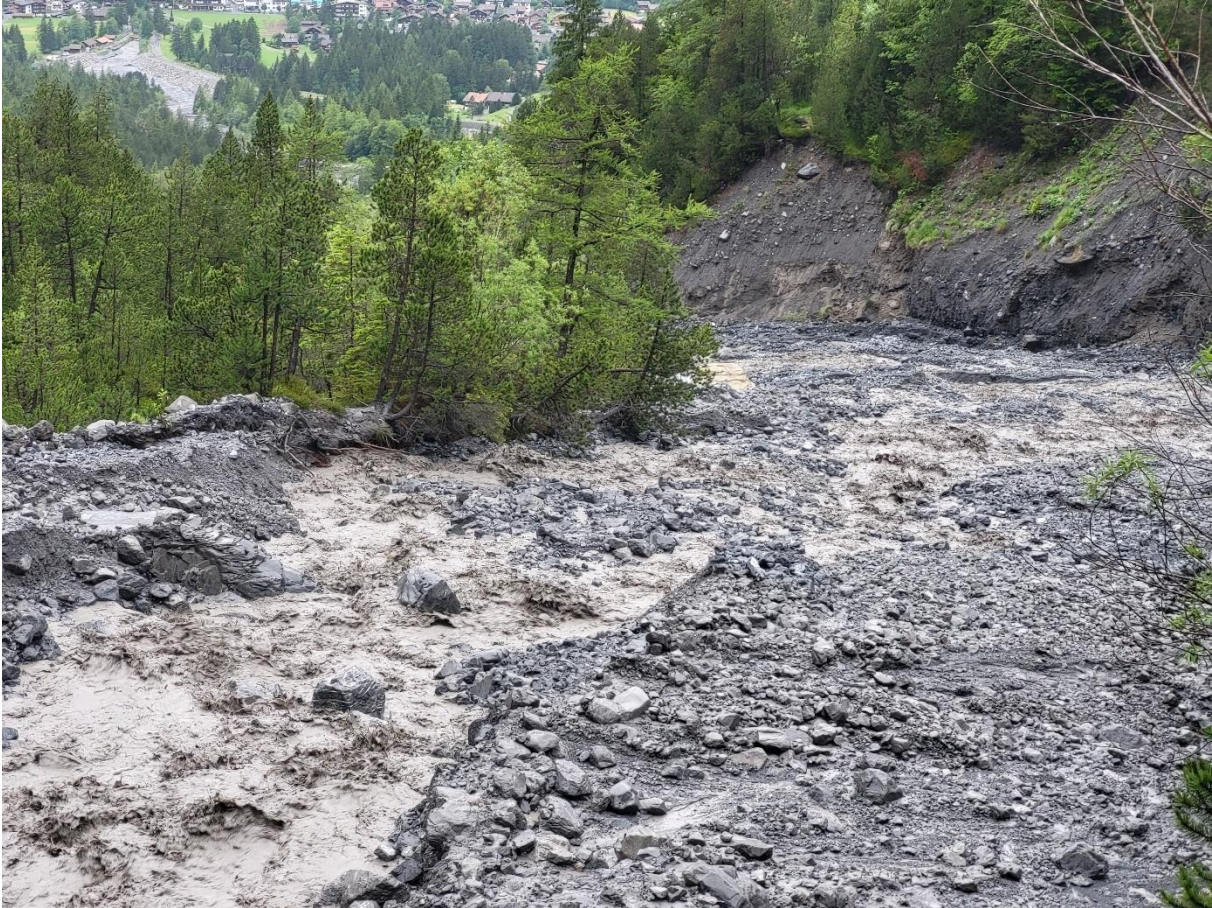
Der Bachlauf zieht gegen den Pumpenhang. Die Böschung im Bereich Pumpenhang wird ausgefressen. Dieses Bild entstand anlässlich einer Begehung mit der Schwellenkooperation Kandersteg, der Gemeinde, Geotest, Alpschaft und dem Wasserbauingenieur des Kantons.

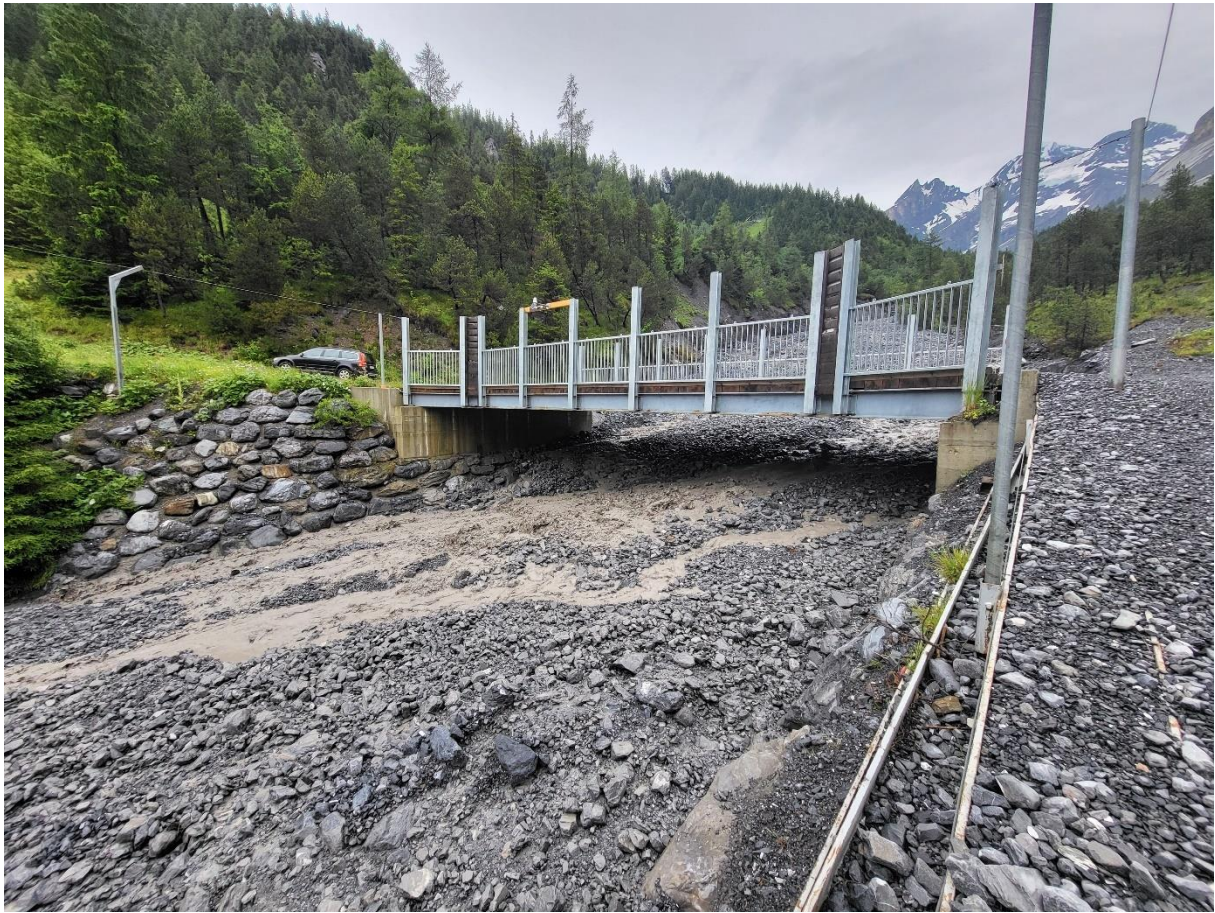
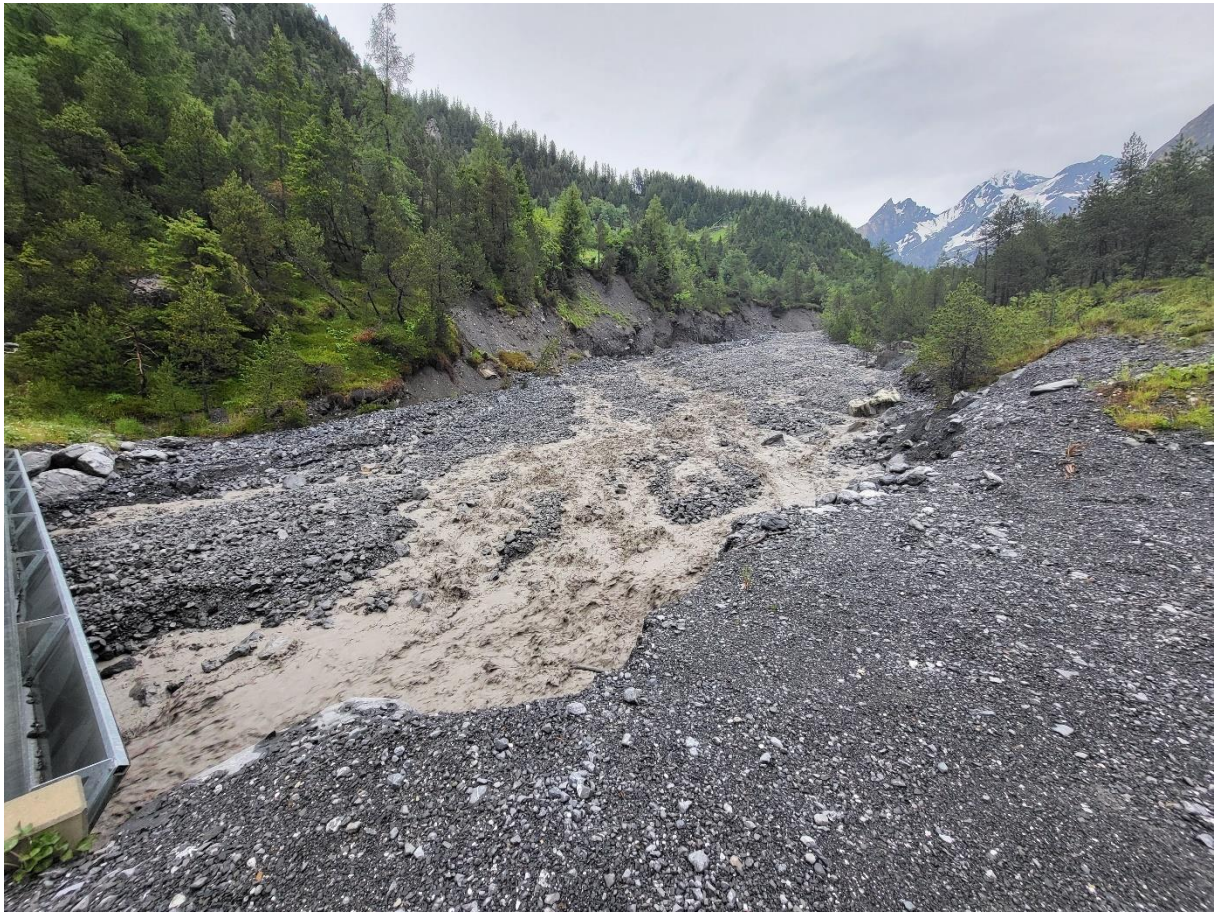
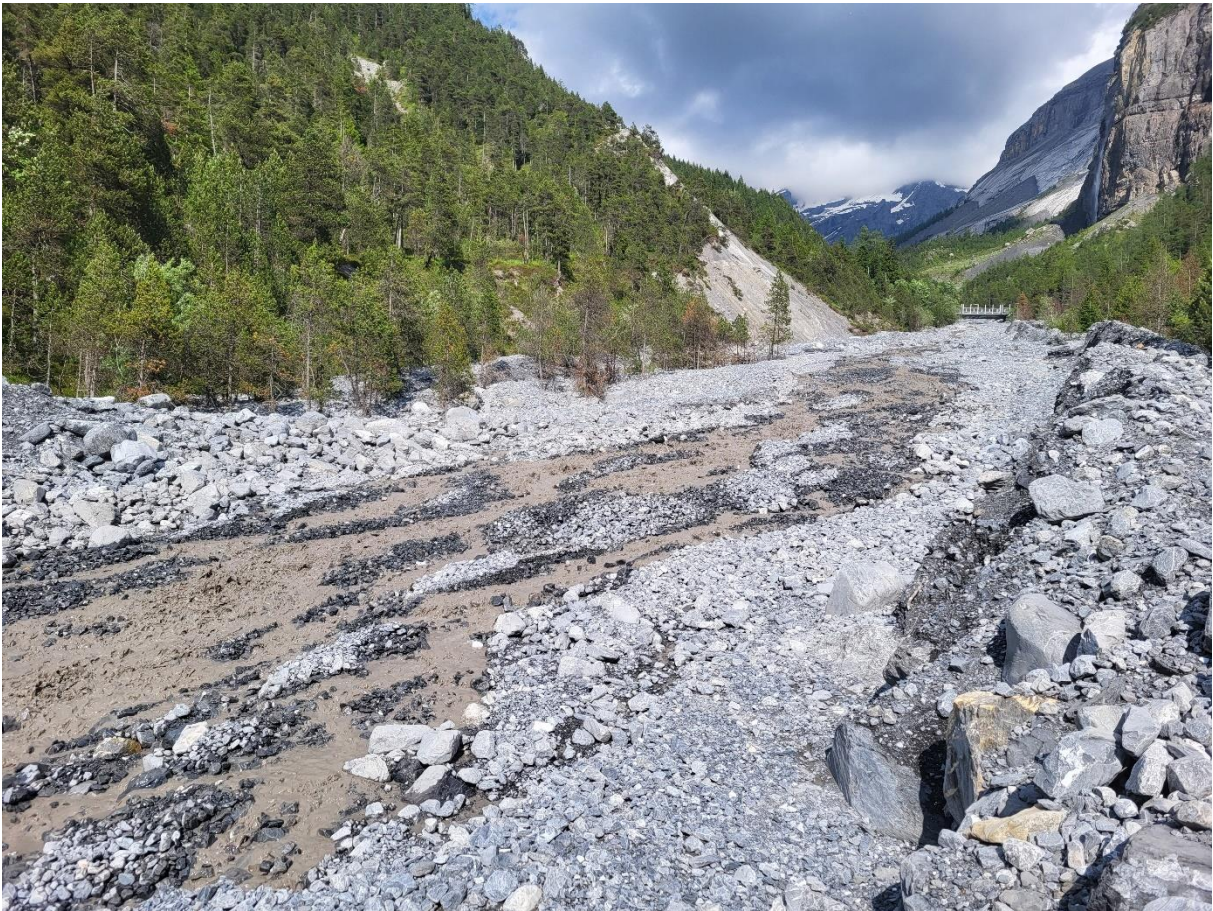
Blick Richtung obere Skibrücke vom Tyroler Wehr aus.

Korrektur des Bachlaufs nach Rücksprache mit dem Kanton und der Schwellenkooperation.

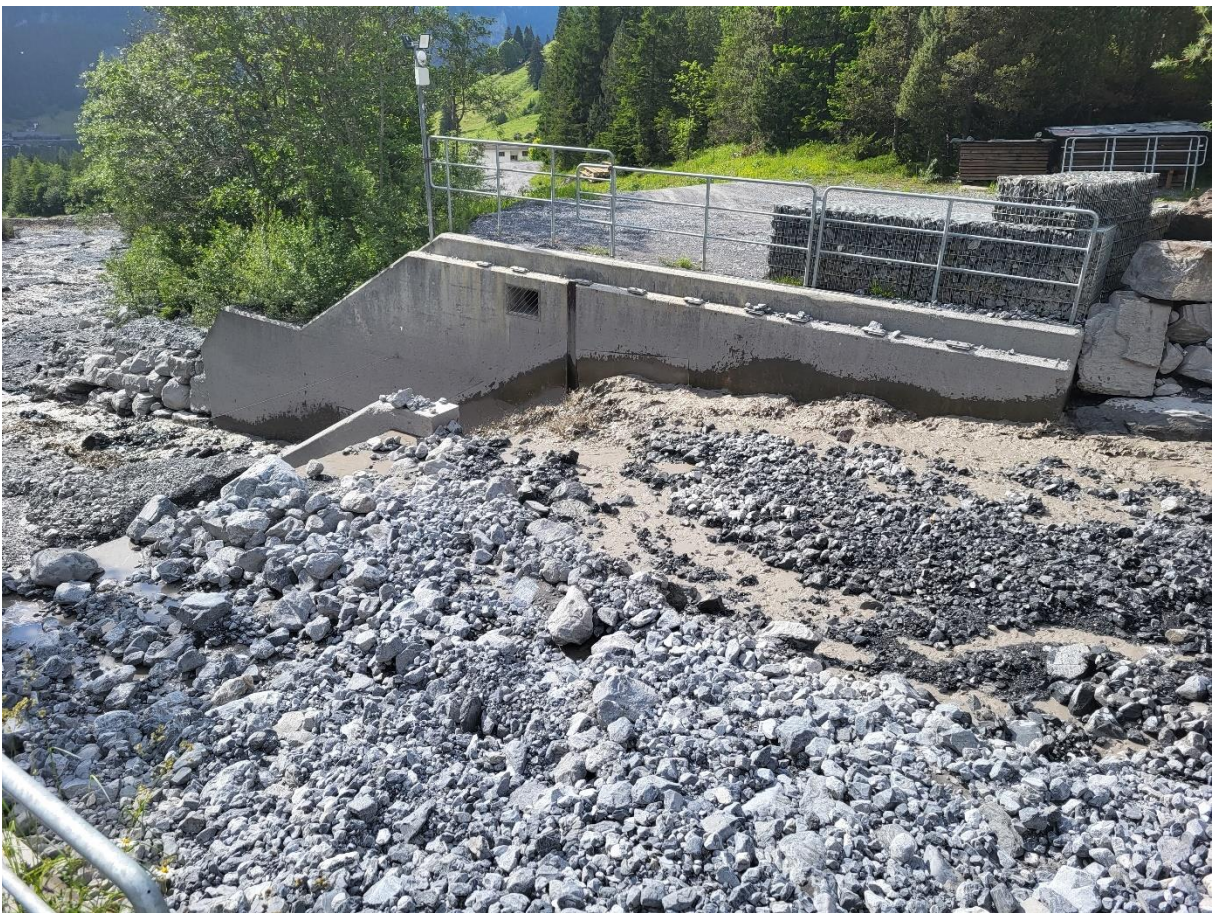
Tyroler Wehr / untere Skibrücke (Herbst 2023).
