Bericht Nr. 1418139.31

Einwohnergemeinde Kandersteg

Kandersteg, Rutschung "Spitze Stei"

Datenerhebungen und Auswertungen 2022

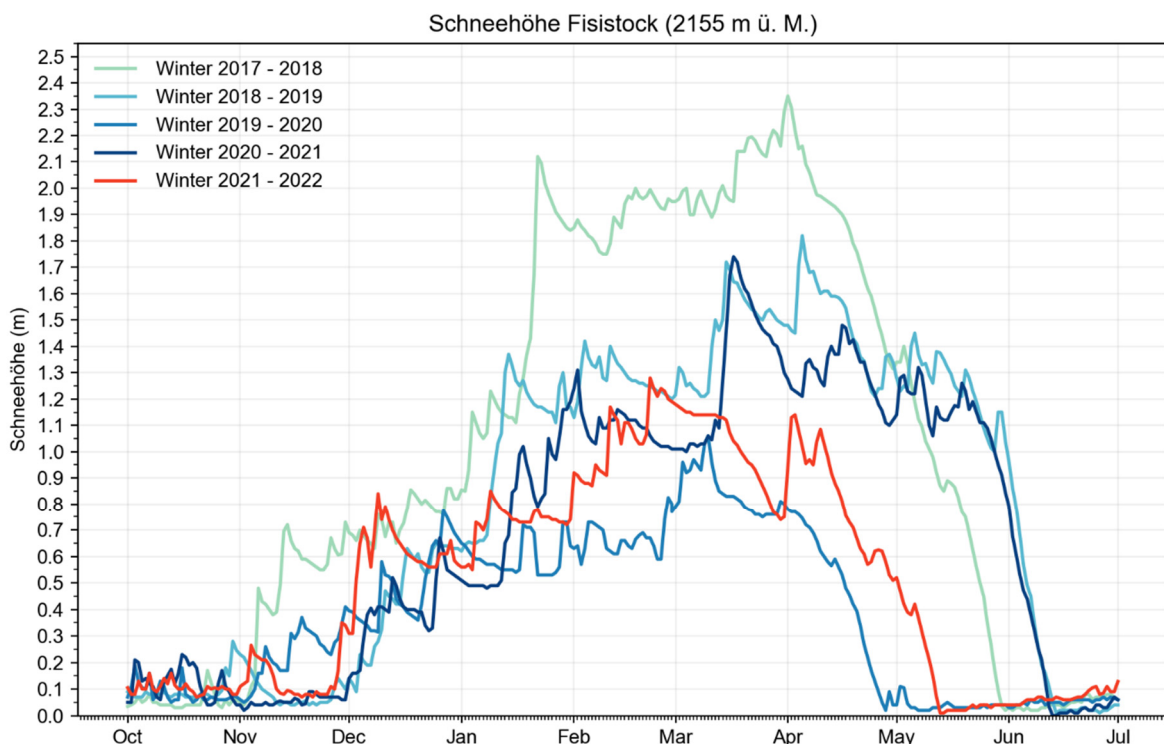
Abbildung 1: Seit 2017 gemessene Schneehöhen an der IMIS-Station Fisistock. Die Station liegt rund 3 km südwestlich der Rutschung Spitze Stei. Die Stationshöhe (2'155 m ü. M.) entspricht dem untersten Bereich der Rutschung (Höhenbereich 2'150 bis 2'850 m ü. M.).

Die Rutschung Spitze Stei wurde Ende November 2021 eingeschneit (Abbildung 1). In der Folge entwickelte sich die Schneedecke bis Ende Februar innerhalb der Norm der vergangenen Jahre. Sehr trockenes Hochdruckwetter im März und heiss-trockene Bedingungen im Mai (Abbildung 3) führten zu einem schneearmen Spätwinter und einer frühen Ausaperung im Frühling. Im Vergleich zum Vorjahr 2021 aperte die Rutschung Spitze Stei rund einen Monat früher aus (Mitte Mai vs. Mitte Juni, Abbildungen 1 und 2).

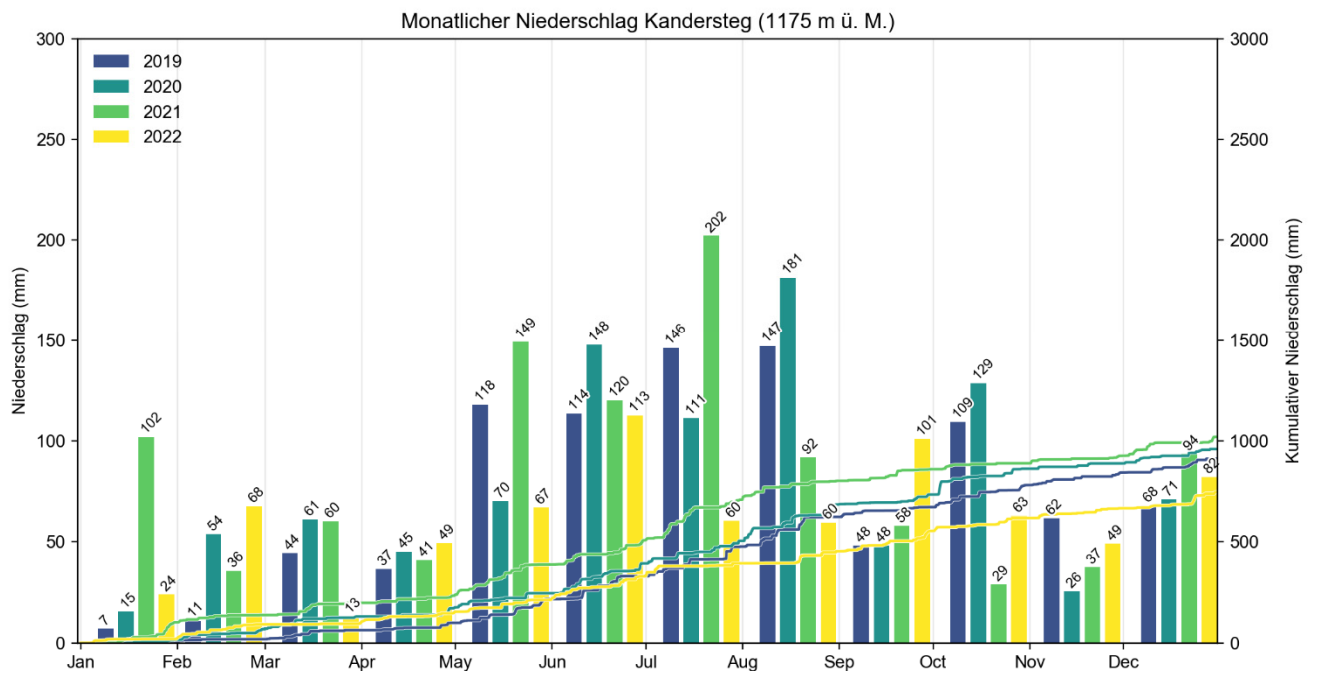
Abbildung 4: Monatliche Niederschläge (linke Ordinate, Säulen) sowie kumulative Jahresniederschläge (rechte Ordinate, Linien) gemessen an der Station Kandersteg (1'175 m ü. M.).

Die Witterung blieb in den Sommermonaten Juni bis August warm und trocken. Im Juli wurden an der Station Kandersteg nur 60 mm Regen gemessen (Abbildung 4). Zum Vergleich: im Juli 2021 lag der Monatsniederschlag mit 200 mm deutlich höher; auch in den Juli-Monaten 2020 und 2019 wurden jeweils Niederschläge von über 100 mm aufgezeichnet.

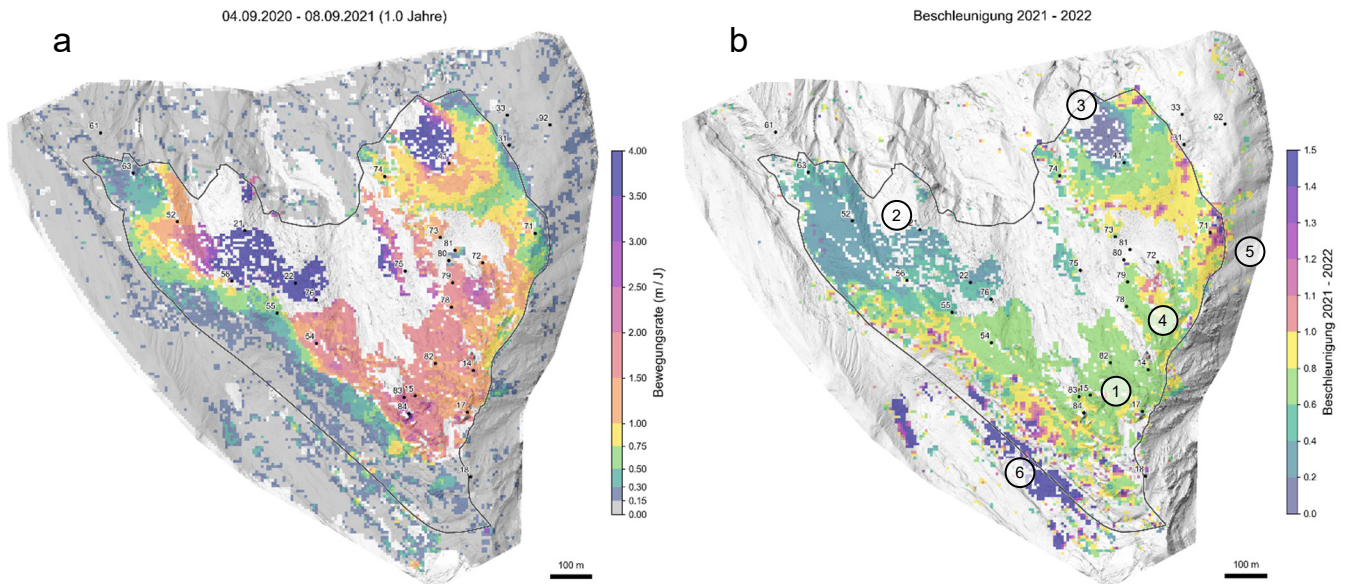
Der Vergleich mit den Bewegungsraten der Vorjahresperiode 2021 (04.09.2020 – 08.09.2021, Abbildung 6a) zeigt fast durchgehend einen Rückgang der Rutschbewegungen (Abbildung 6b). Während im felsigen Gipfelbereich der Rutschung (Annotation 1 in Abbildung 6b) die Bewegungsraten rund 60 bis 80% der Beträge der Vorjahresperiode erreichten, waren es im Bereich der Schuttrutschung Westflanke sowie des untersten Bereiches des Westgrates (Annotation 2) unter 40%; im Bereich der sekundären Schuttrutschung bei Annotation 3 sogar weniger als 20%.

Nennenswerte Beschleunigungen gab es in den Bereichen um Annotationen 4, 5 und 6. Bei Annotation 4 handelt es sich um eine sekundäre Felsrutschung (vgl. Kapitel 5.3 für Diskussion der Sturzaktivität aus dem Bereich), bei Annotation 5 um eine periphere, nach Nordosten exponierten Schuttrutschung [10]. Die starken und grossflächigen Beschleunigungen um Annotation 6 (über Faktor 1.5 erhöhte Bewegungsraten) betreffen Teile der Grundmoräne des Doldenhorngletschers, welche westlich an die Rutschung Spitze Stei angrenzt bzw. diese gebietsweise überlagert. Der oberflächennahe eisreiche Schutt reagierte hier mit Bewegungszunahmen auf die sehr warmen Sommertemperaturen.

Abbildung 6: (a) Bewegungsraten (Horizontalkomponente) für die Zeitperiode 04.09.2020 – 08.09.2021. Räumliche Auflösung und Genauigkeit der Referenzdaten von 2020 sind reduziert, was zu erhöhtem Rauschen führt. (b) Beschleunigung 2021 – 2022, berechnet via Division der Raster 2021 (a) und 2022 (Abbildung 5). Blau-grün-gelbe Farbtöne zeigen eine Verlangsamung, pink-violette Farbtöne eine Beschleunigung an.

Der generelle Rückgang der Bewegungen reflektiert die unterschiedlichen Witterungsbedingungen der verglichenen Jahre (kalt-nasses Jahr 2021, warm-trockenes Jahr 2022, vgl. vorgängiges Kapitel sowie Kapitel 4). Methodenbedingt, wegen der Drohnenbefliegungen zu Beginn des Septembers, ist der Witterungscontrast zusätzlich verschärft. So wurde der nasse Oktober 2020 der generell nassen Periode 2021 (04.09.2020 – 08.09.2021) zugerechnet. Der trockene Oktober 2021 wurde hingegen bei der generell trockenen Periode 2022 (08.09.2021 – 11.09.2022) berücksichtigt, während die nasse zweite Monatshälfte des Septembers 2022 in der Periode 2022 bereits nicht mehr berücksichtigt ist.

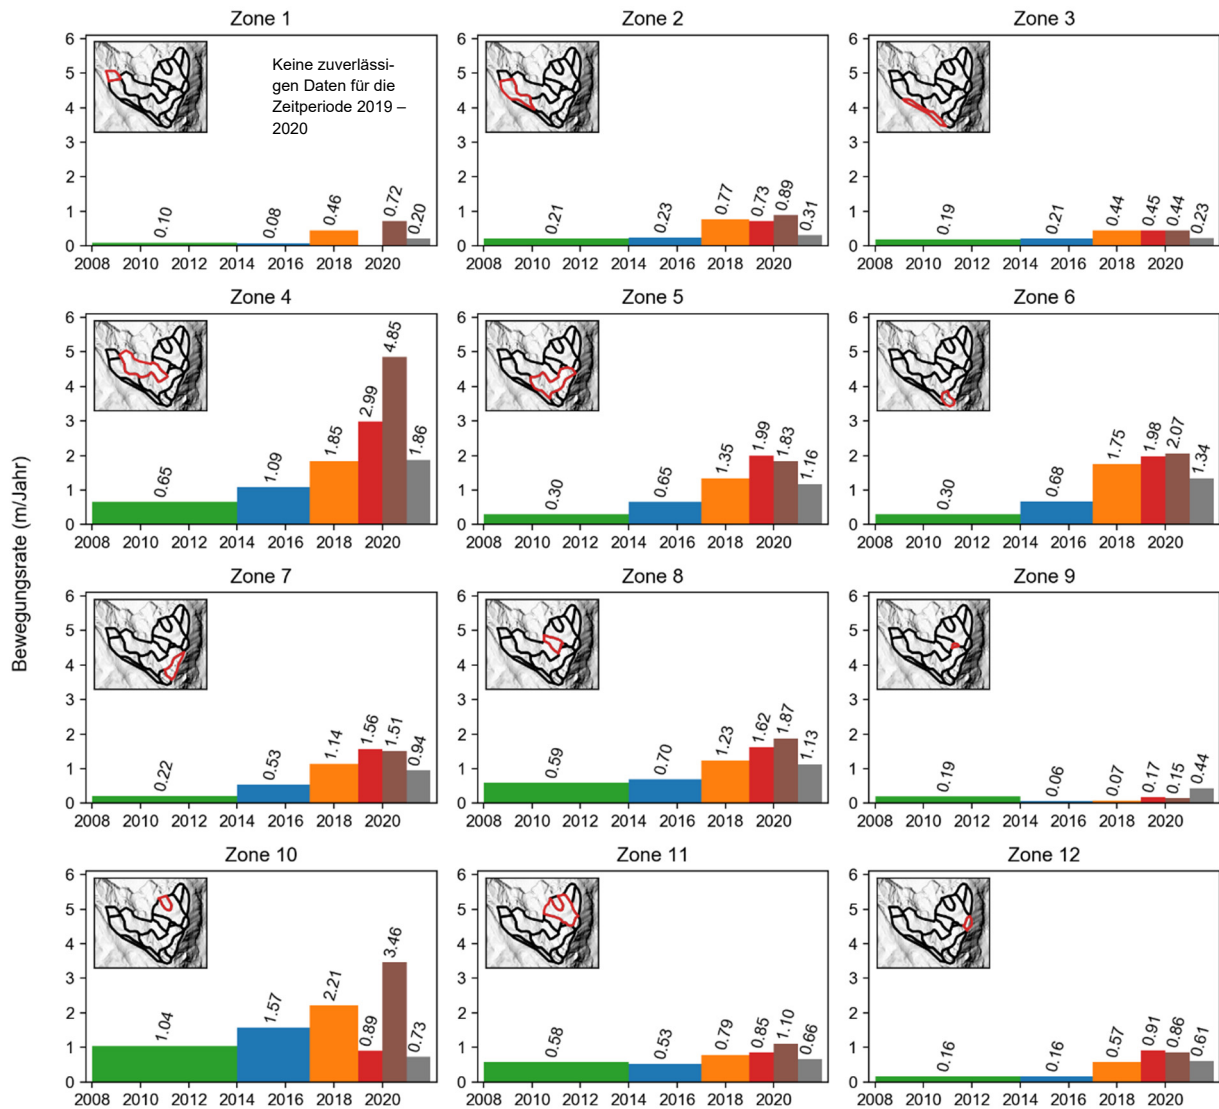
Abbildung 7 stellt die Bewegungsraten des Jahres 2022 in den mehrjährigen Kontext. Die Abbildung zeigt einerseits die vorgängig diskutierten starken Bewegungsabnahmen 2021 – 2022, z.B. im Bereich der Schuttrutschung Westflanke (Zone 4) von durchschnittlich 4.85 m pro Jahr (braune Säule) auf 1.86 m pro Jahr (graue Säule). Die Grafik zeigt weiterhin, dass die Bewegungsraten 2022 trotz des starken Rückganges im mehrjährigen Kontext nach wie vor hoch sind. Sie entsprechen verbreitet den zwischen 2017 und 2019 gemessenen Bewegungsraten (orange Säulen).

Abbildung 7: Gemittelte jährliche Bewegungsraten für die in [9] definierten Zonen der Rutschung Spitze Stei. Berechnungen wurden für die Perioden 2008 – 2014 (grün), 2014 – 2017 (blau), 2017 – 2019 (orange), 2019 – 2020 (rot), 2020 – 2021 (braun) sowie 2021 – 2022 (grau) durchgeführt. Die Lage der Zonen ist in den Karten dargestellt. Die Bewegungsraten wurden mittels 2D-Feature-Tracking, basierend auf Luftbildern und Höhenmodellen bestimmt. Vgl. [8] und [9] für Informationen zur Methodik.

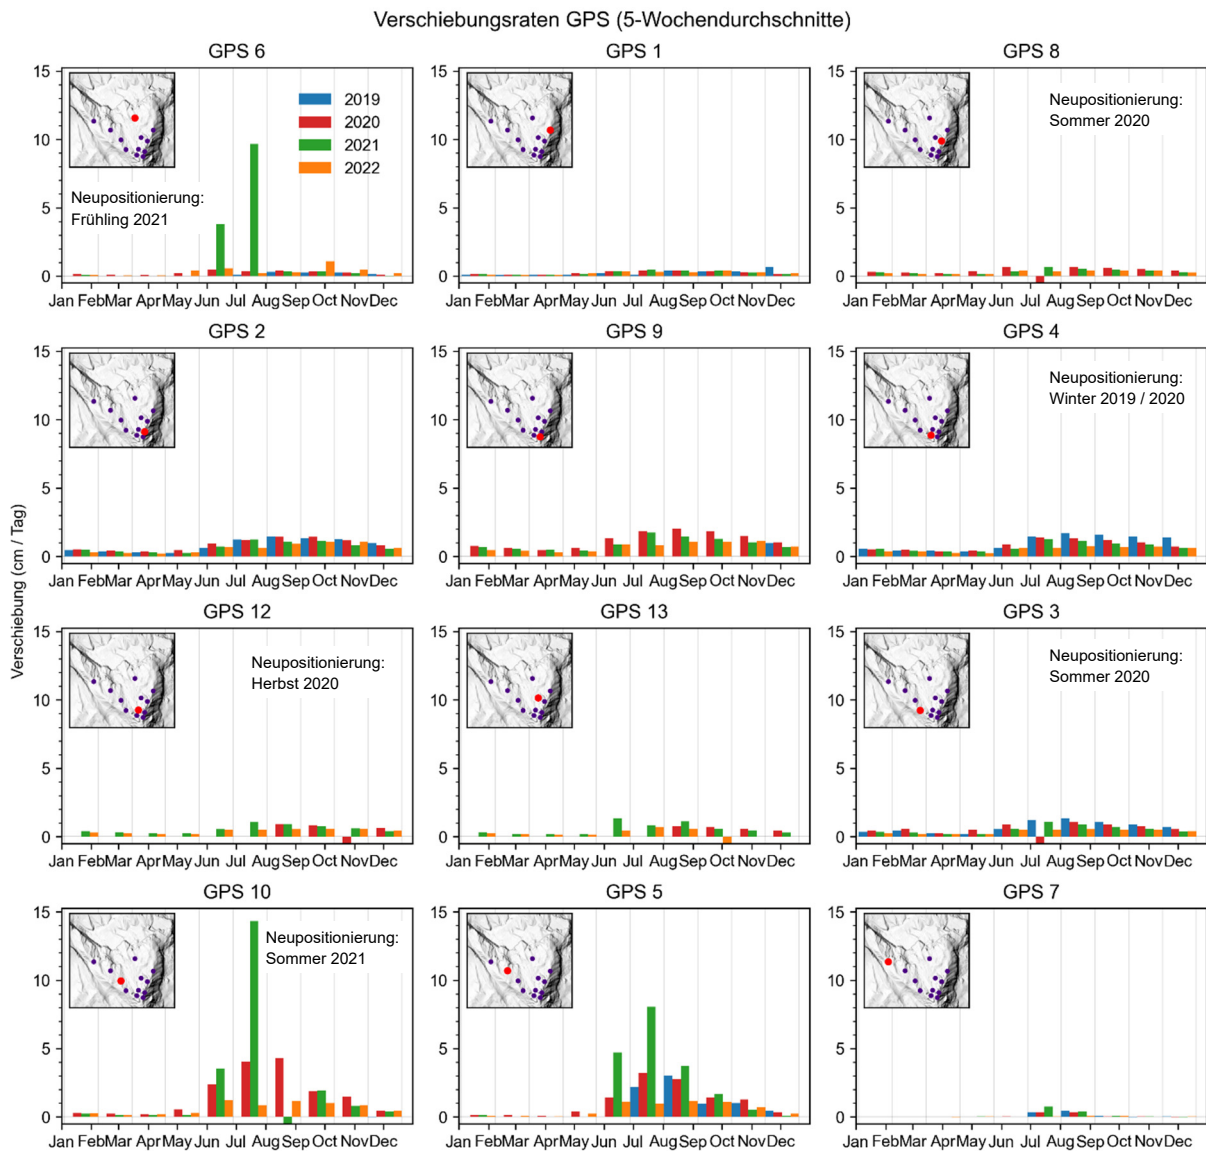
Ergänzend zu den flächigen Messungen aus den Drohnendaten sind in den Abbildungen 8 und 9 die Punktmessungen der GPS und Reflektoren dargestellt. Zur verbesserten Lesbarkeit wurden die zeitlich hoch aufgelösten Messzeitreihen über fünfjährige Perioden gemittelt. Standorte der GPS und Reflektoren sind in den Übersichtskarten in den Panels zu finden. Ein Foto der Rutschung mit projizierten GPS- und Reflektorstandorten ist zudem in Anhang 1 einzusehen.

Abbildung 8: 5-wöchentlich gemittelte Verschiebungsraten (3D-Geschwindigkeiten) für die am Spitze Stei installierten GPS. Orange Säulen entsprechen den Messungen des Jahres 2022, grüne, rote und blaue Säulen jenen der Vorjahre 2021 – 2019. Die auf den Karten rot eingezeichneten Punkte entsprechen den GPS-Standorten. Da verschiedene GPS wegen erfolgter bzw. drohender Abstürze verschoben werden mussten, sind die abgebildeten Bewegungsraten oft nicht über den Gesamtzeitraum vergleichbar (vgl. Annotationen in den Panels).

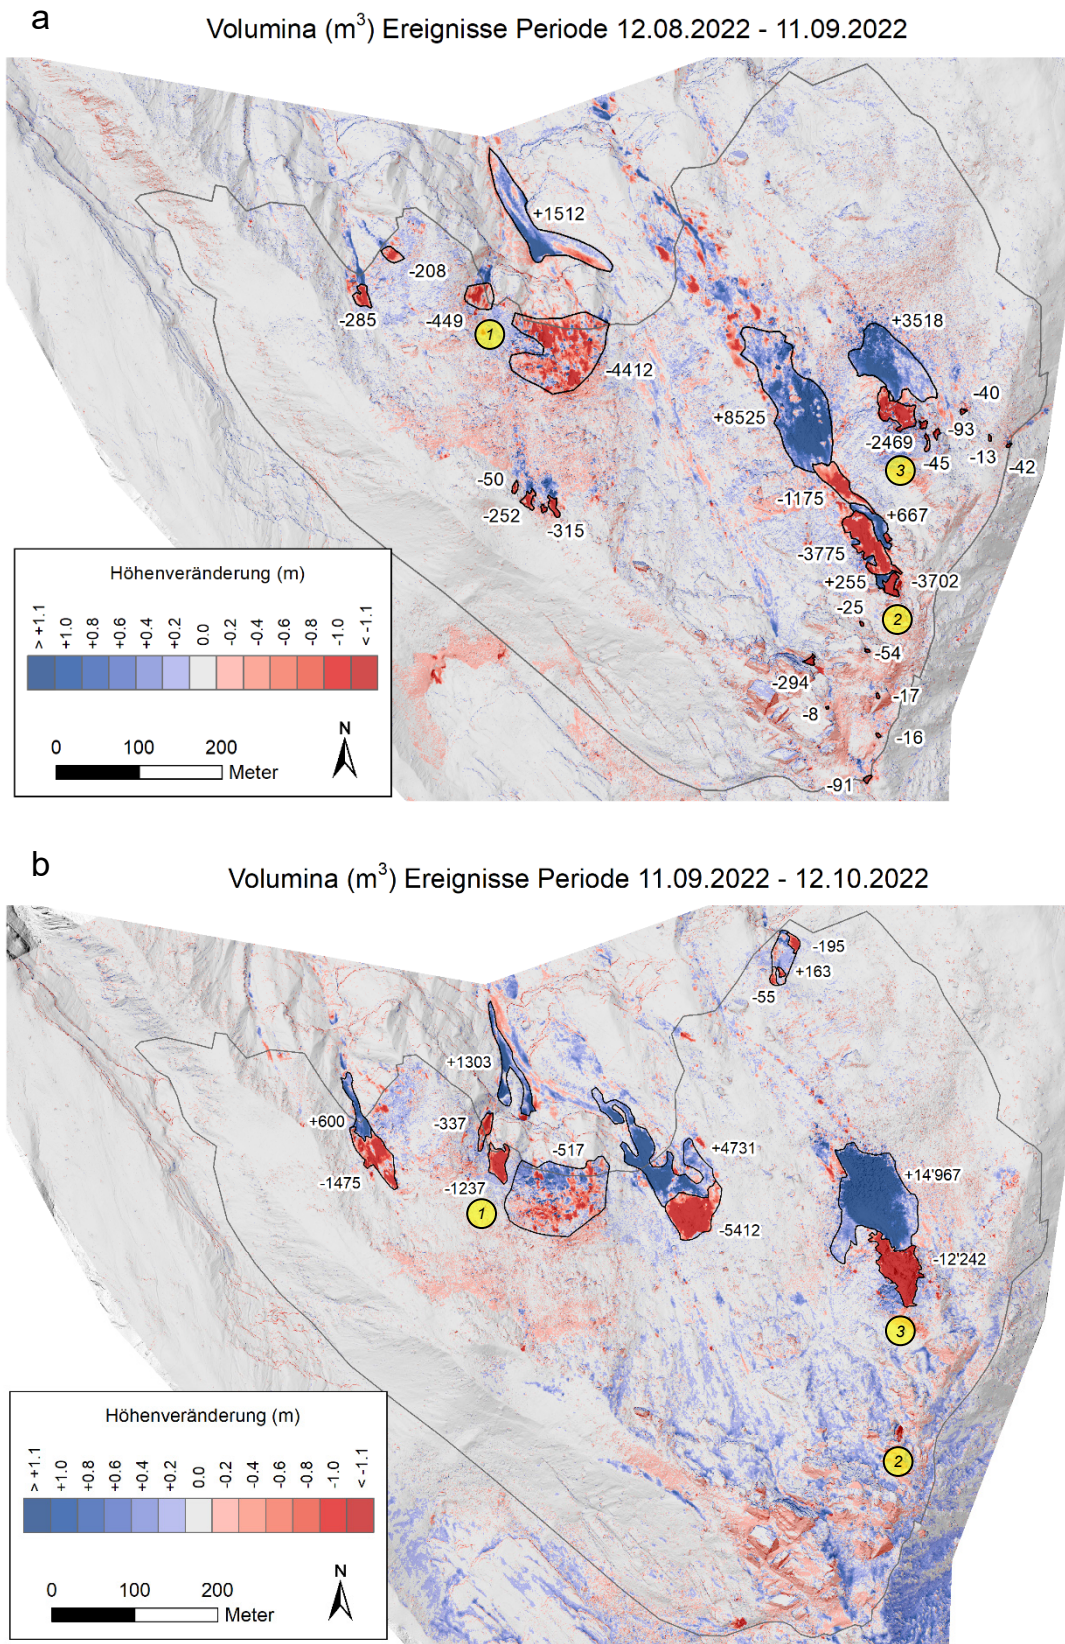
Abbildung 12: Höhenveränderungen für die Perioden (a) 12. August bis 11. September (30 Tage) sowie (b) 11. September bis 12. Oktober (31 Tage). Am 12. Oktober lag etwas Neuschnee in hohen und schattigen Lagen, was leicht positive Höhenveränderungen (blaue Flächen) im südöstlichen Teil der Abbildung b erklärt.

Die grösseren Ereignisse entstammten einerseits dem Frontbereich der Schuttrutschungen (Annotationen 1 in Abbildungen 11 und 12), wo Schuttmaterial durch die Rutschbewegung laufend zur Felskante oberhalb der Chalberspissibäche geschoben wird. Andererseits gab es 2022 grössere Abstürze aus zwei Felsbereichen am bzw. unterhalb des Ostgrates (Annotationen 2 und 3 in Abbildung 12).

Aus dem mittleren Ostgrat (Annotation 2 in Abbildung 12) gab es je ein Sturzereignis am 23. August und am 14. Oktober. Verstärktes Gleiten bzw. Kippen des später abgestürzten Felspaketes (rot umkreister Bereich in Abbildung 14) kündigte den Absturz bereits in den Drohendaten des Frühsommers 2022 an (Vergleich Daten 25. Juni und 12. August).

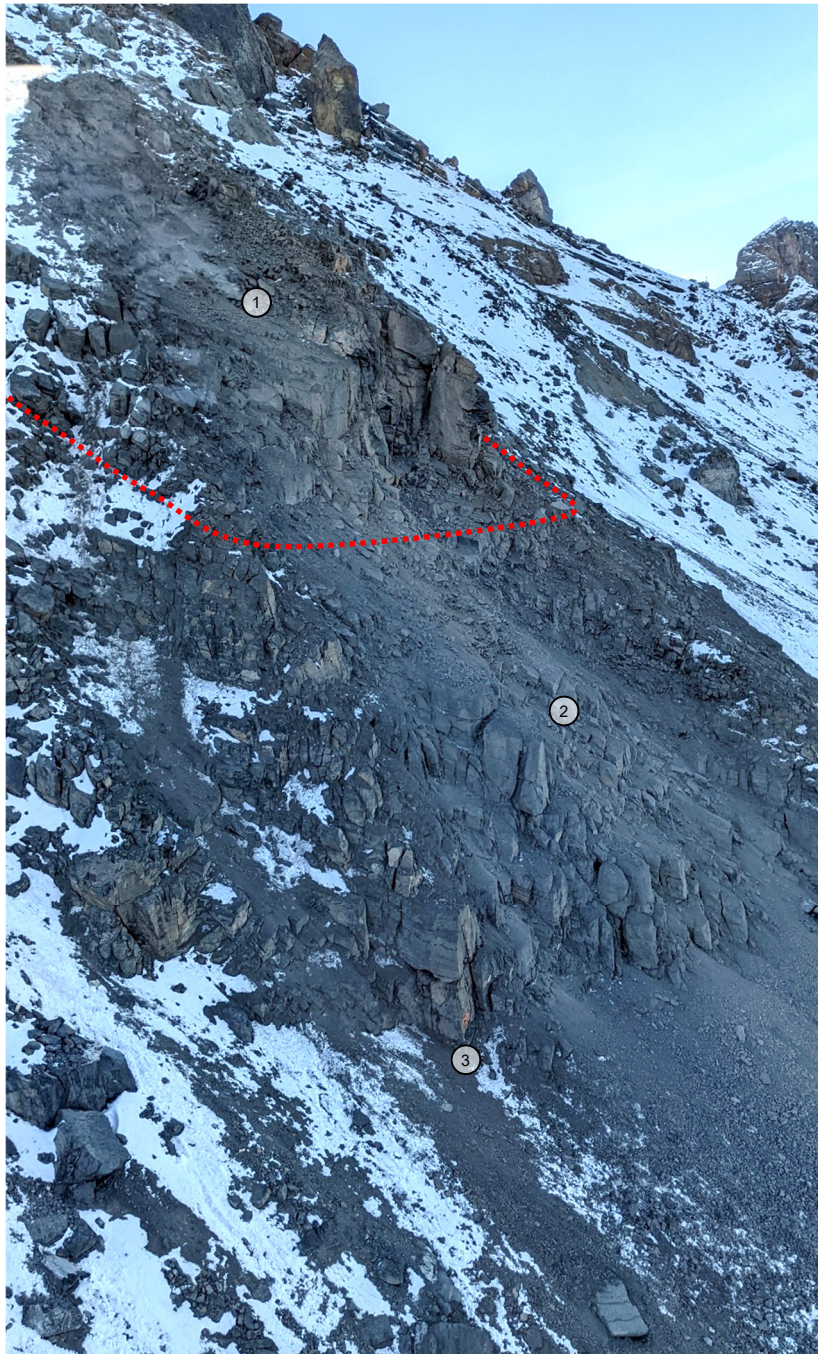
Bei den Abstürzen Ende September wurde im Transitbereich zusätzliches Material mobilisiert (Abbildung 18). Abgelagert wurde das Material im flacheren Schuttbereich ab Höhe des verschütteten Reflektors 81. Grössere Blöcke gelangten rollend und springend über den Rutschperimeter hinaus bis hinunter in den Bereich Holzspicher. Trajektorien solcher Blöcke sind in den Terrainvergleichen in Abbildung 12 erkennbar (rot-blaue Musterabfolgen).

Bei den bisherigen Ereignissen stürzten jeweils die frontalen Bereiche der sekundären Felsrutschung ab (Ableiten und teilweise Kippen freigelegter Blöcke, Abbildung 18). Der stark zerrüttete Zustand des Felskörpers legt nahe, dass solch paketweisen Abstürze auch zukünftig am wahrscheinlichsten sind.

Abbildung 18: Aufnahme des Frontbereiches der sekundären Felsrutschung (Annotation 1) nach den Sturzereignissen von Ende September 2022 (Aufnahmedatum 04. Oktober). Rot gestrichelt angedeutet ist die Gleitfläche der Felsrutschung. In der Transitzone unterhalb des Ausbruchgebietes (Annotation 2) wurde weiteres Material mobilisiert. Annotation 3 markiert den Standort des bisher unbeschädigten Reflektor 72. Reflektor 81, bei Annotation 4 ausserhalb der Aufnahme gelegen, wurde bei den Abstürzen verschüttet. Die durch die Aufnahme abgedeckte Terrain-Höhendifferenz im Vordergrund entspricht gut 100 m.

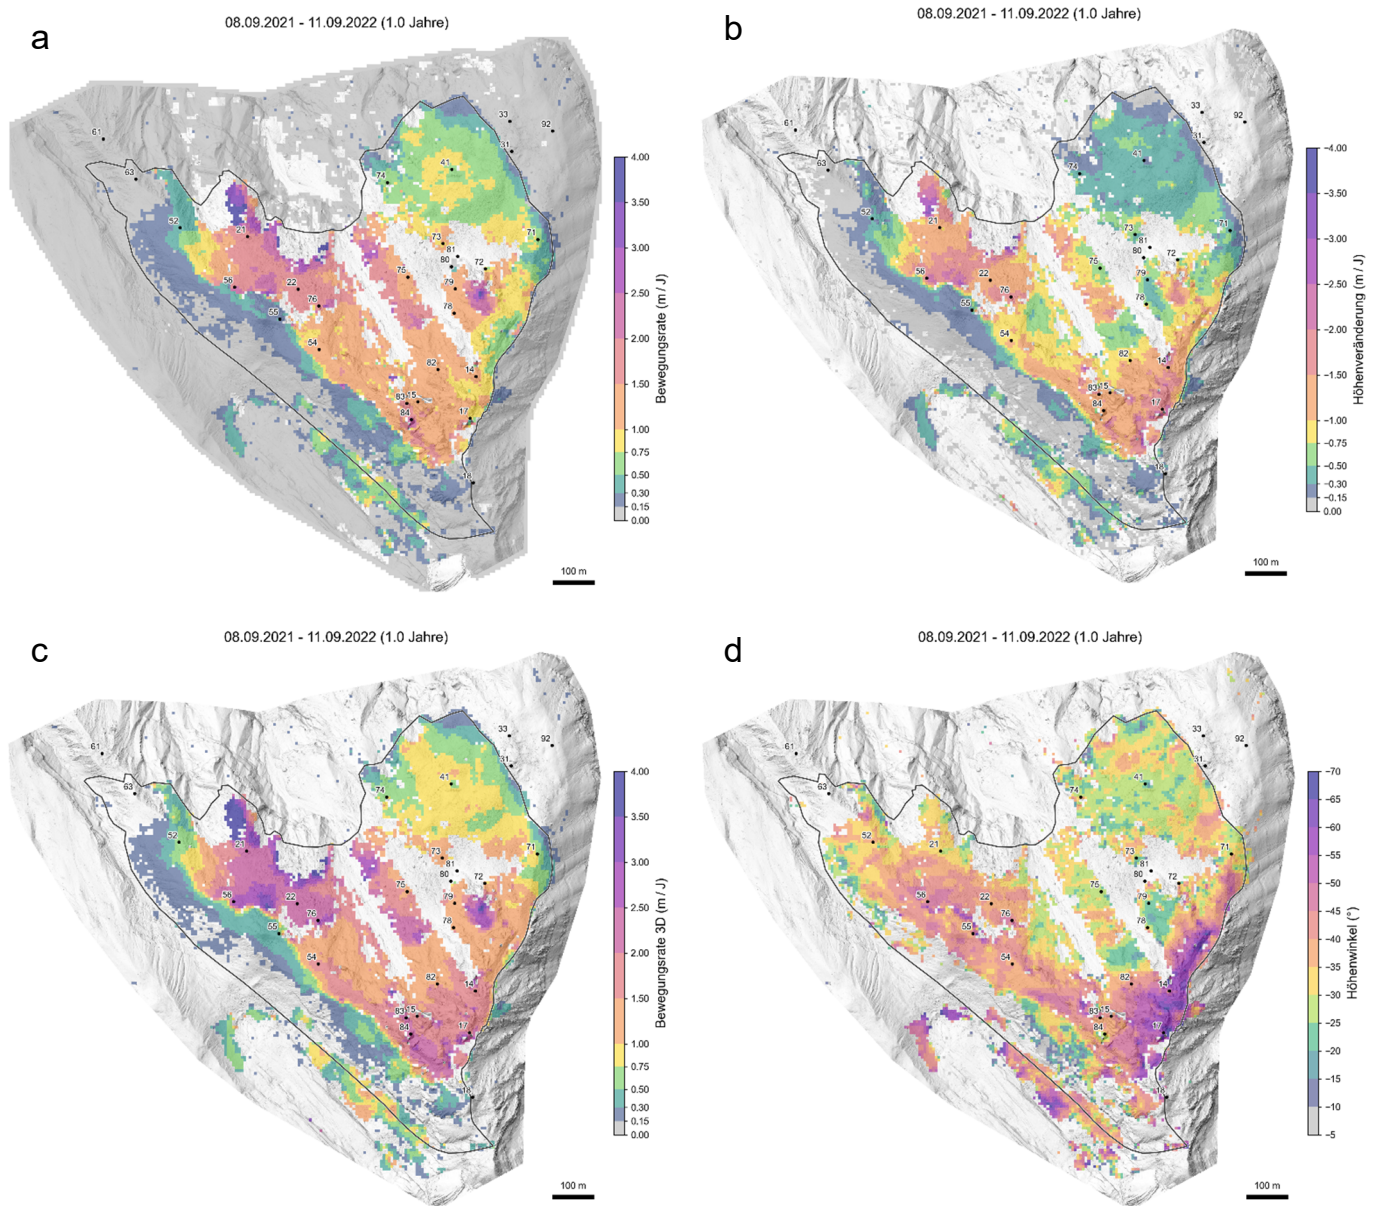
In der folgenden Abbildung 20 sind in Panel a die Beträge des klassischen 2D-Bewegungsfeldes dargestellt und in Panel b die Höhenveränderung des Feldes im Lagrangian Koordinatensystem. Die beiden Produkte kombiniert resultieren im 3D-Bewegungsfeld, dessen Beträge in Panel c abgebildet sind. Panel d zeigt schliesslich die Höhenwinkel des 3D-Vektorfeldes. Pro Datenpunkt (d.h. bei Datenverfügbarkeit alle 6.5 m) sind mit dieser Erweiterung dieselben kinematischen Informationen verfügbar, wie sie sonst nur aus GPS- und Reflektormessungen abgeleitet werden können.

Abbildung 22: (a) Horizontalkomponente des Bewegungsfeldes für den Zeitraum 08.09.2021 – 11.09.2022, (b) Vertikalkomponente (Lagrangian Koordinatensystem). Im Vergleich mit dem Eulerian Produkt (Höhendifferenz entlang der Vertikalen, Anhang 2) werden im Lagrangian System (Höhendifferenz entlang der Vektoren) kaum positive Höhenveränderungen gemessen. Im Eulerian System treten immer dann positive Höhenveränderungen auf, wenn der Höhenwinkel der Verschiebungsvektoren flacher ist als das Gelände (c) Dreidimensionale Bewegungsrate abgeleitet aus den Horizontal- und Vertikalkomponenten (d) Höhenwinkel abgeleitet aus Horizontal- und Vertikalkomponenten.

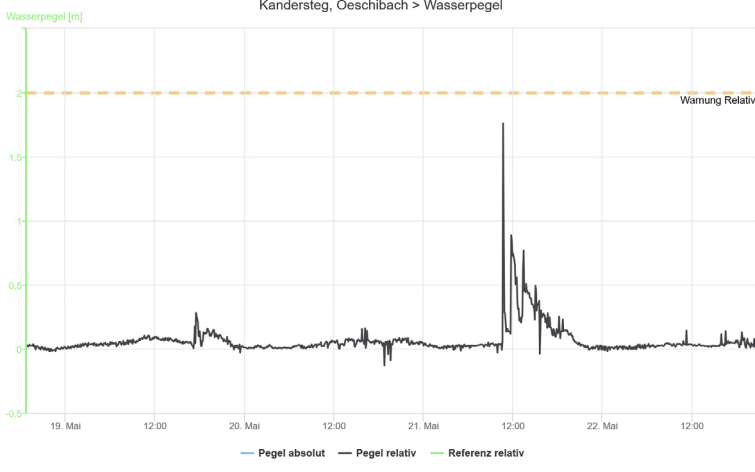
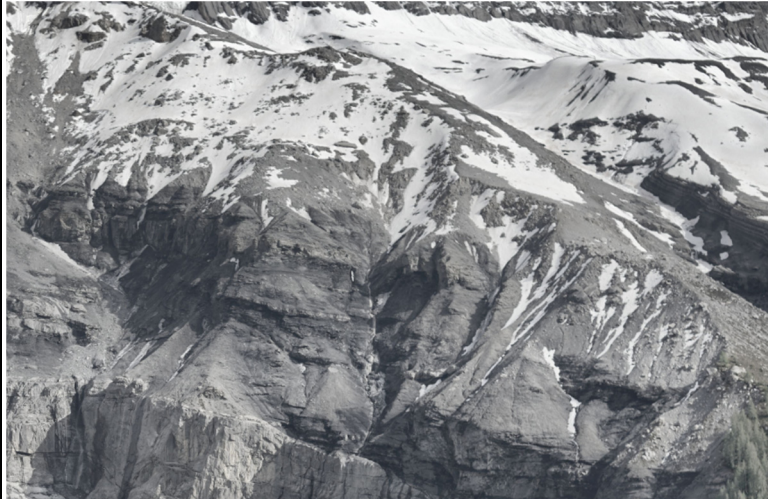
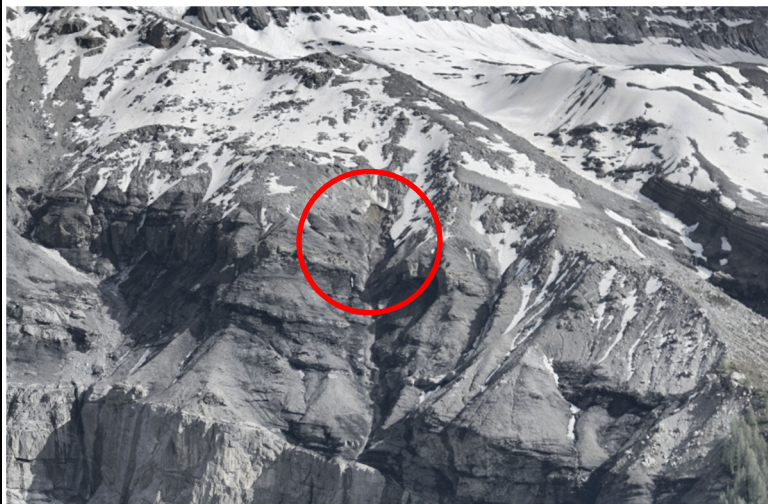
Datum	Beschrieb
21.05.2022	<p>Schuttmaterialabsturz aus dem Frontbereich der Schuttrutschung Westflanke, mit anschliessendem Murgang im Äusseren Chalberspissibach.</p> <p>Trockene Witterung, jedoch beträchtlicher Schneeschmelzwasserinput infolge warmer Temperaturen. Lawinenschneeablagerungen im Äusseren Chalberspissibach.</p> <p>Zusätzlich zu dem am 21.05.2022 aus der Rutschung mobilisierten Material wurde möglicherweise noch Material vom Ereignis des 24.09.2021 remobilisiert. Dieses war teilweise im Äusseren Chalberspissibach zwischengelagert worden.</p> <p>Der Murgang erreichte eine maximale Höhe 1.7 m, vgl. nachfolgende Grafik. Das Volumen betrug einige 100 bis wenige 1000 m³. Querschnitt 10 m² (5 * 2 m), Geschwindigkeit 2 m/s, Dauer 30 Sekunden: 600 m³</p> <p>Der Murgang gelangte bis in den Bereich des Zusammenflusses mit dem Oeschibach. Ab dort geschiebereicher Abfluss mit Ablagerungen deutlich unter die Skibrücke.</p>
