# «Der Stein bewegt sich schon lange – aber...»

**Kandersteg** Seit über einem Jahr wird der Spitze Stein hoch über dem Oeschinensee mittels technischer Vermessung rund um die Uhr überwacht. Der markante Felsen und ein Teil des Berghanges darunter rutschten in dieser Zeit um 3 Meter ab.

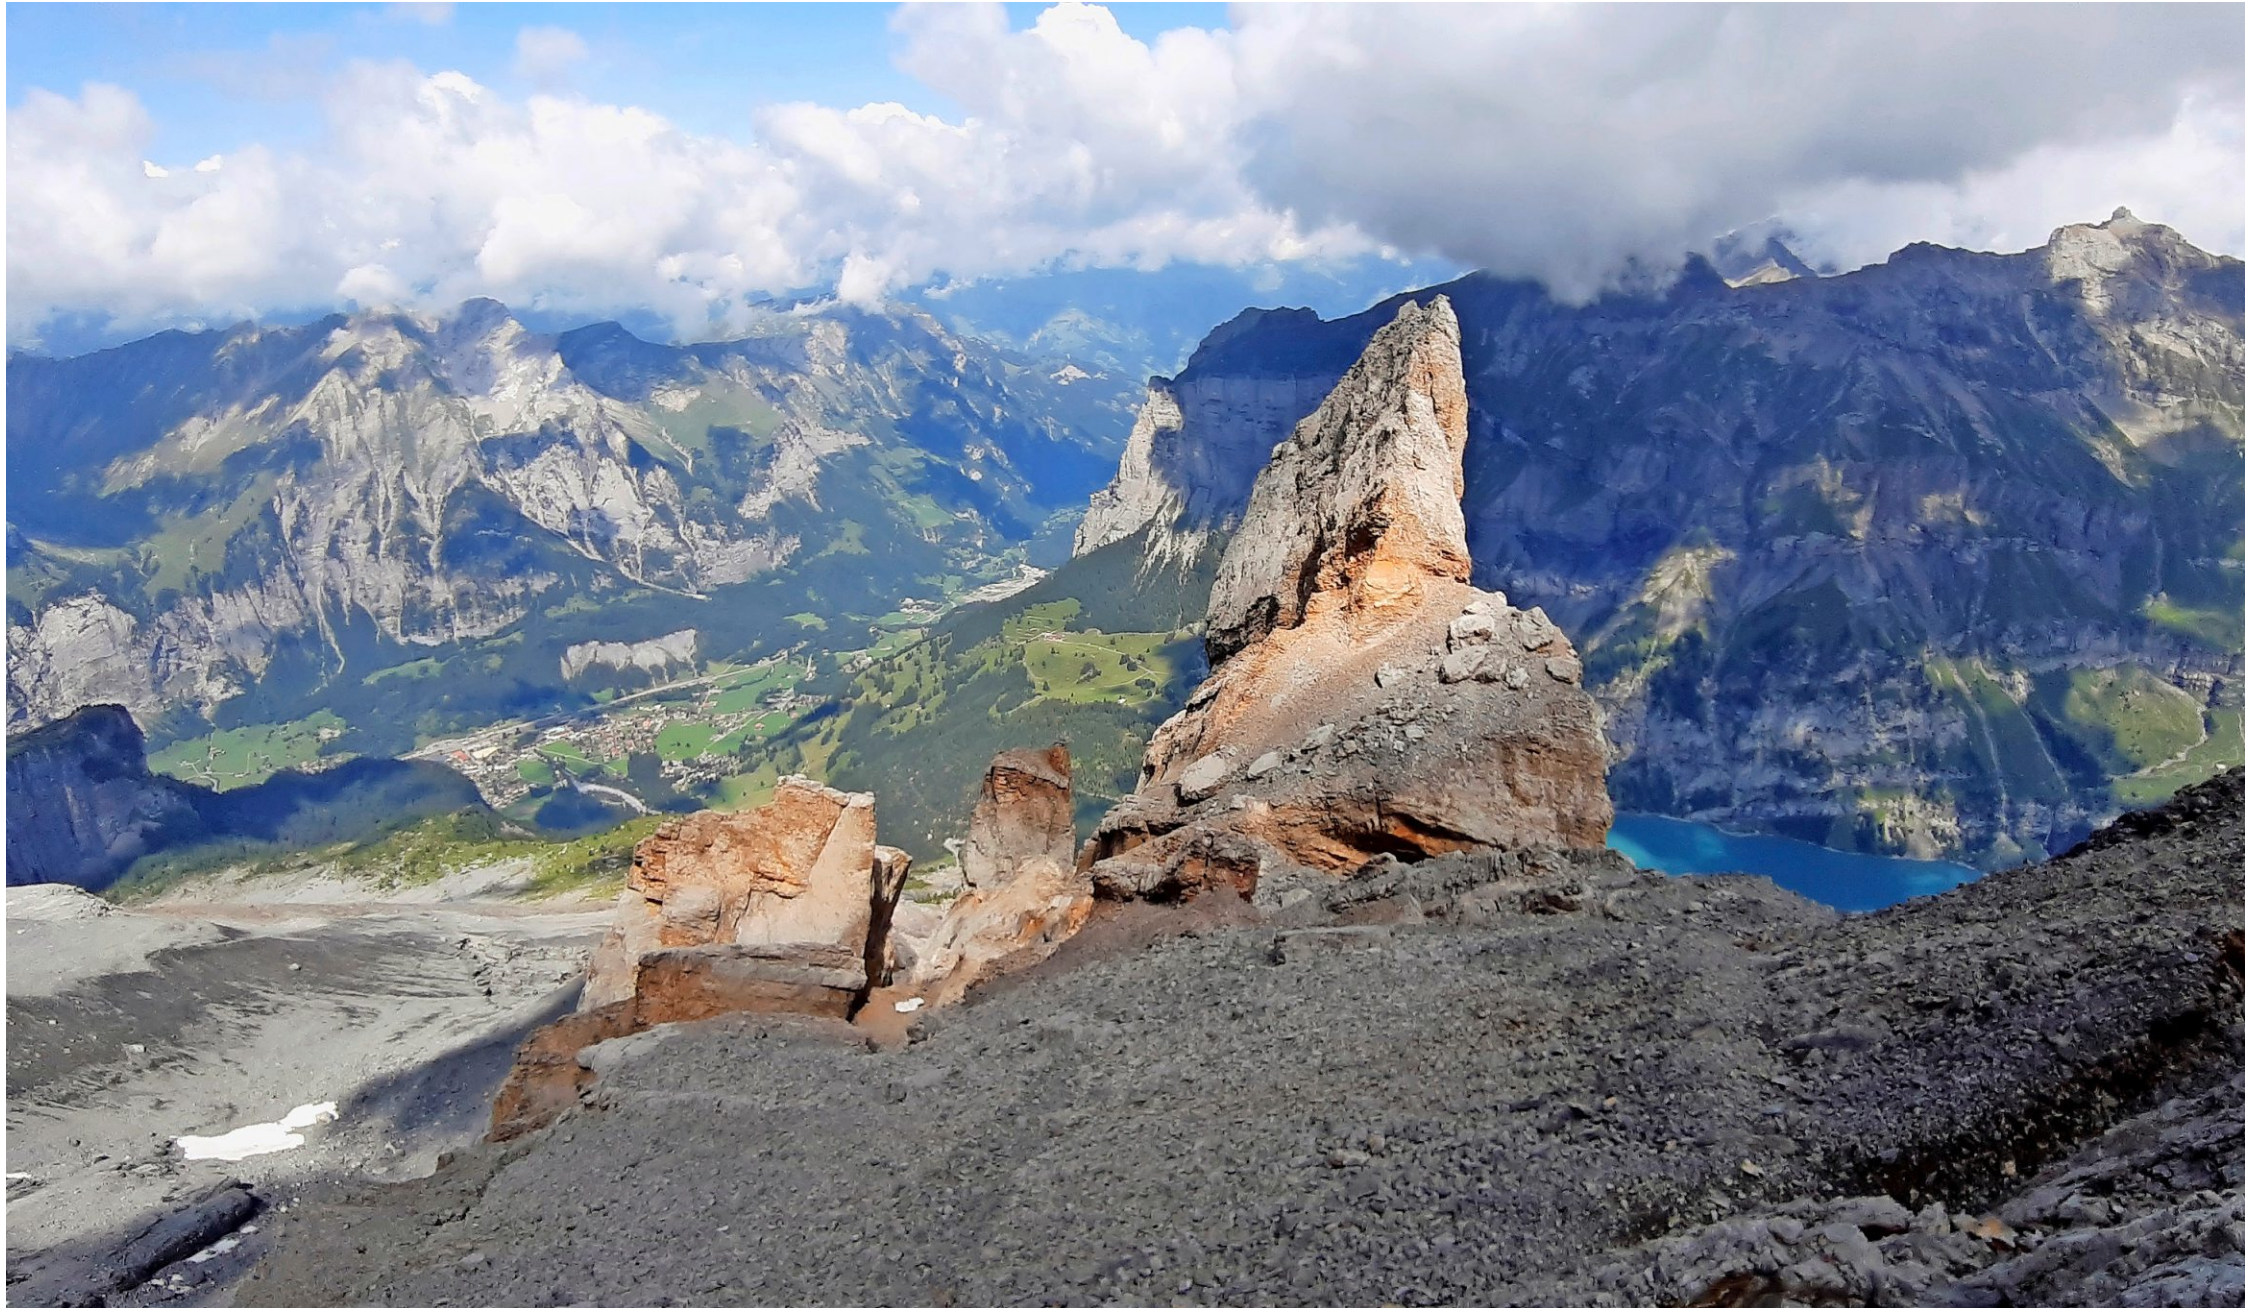
Der rutschende Spitze Stein von oben herab gesehen. Im Hintergrund links ist 1600 Höhenmeter weiter unten Kandersteg zu sehen, rechts der Oeschinensee. Fotos: Bruno Petroni

Nun, dieser 30 Meter hohe Turm neigt sich kaum messbar. Hingegen ist das ganze Gebiet rund um und unter dem Spitzstein im Rutschen begriffen. Und dies nicht unbedingt langsam, sondern mit einem Tempo von etwas mehr als einem Zentime-

ter pro Tag, was aus geologischer Sicht schon fast Lichtgeschwindigkeit ist. Ein Teil der Bergflanke von eineinhalb Quadratkilometer Grösse – das sind umgerechnet rund 300 Fussballfelder – rutscht zur 900 Meter weiter unten hängenden markanten Felswand über dem Holzspicherwald hinunter. Das Resultat waren bei den hohen Temperaturen des zu Ende gehenden Sommers permanente Steinschläge und entsprechende Staubwolken. Aus diesem Grund ist der Weg ab Abzweigung Rinderstutz bis zur Wasserfassung Chalberspissi seit Ende Juni vorsorglich gesperrt. Die Absperrung bleibt bis auf weiteres bestehen und ist aus Sicherheitsgründen zwingend zu respektieren.

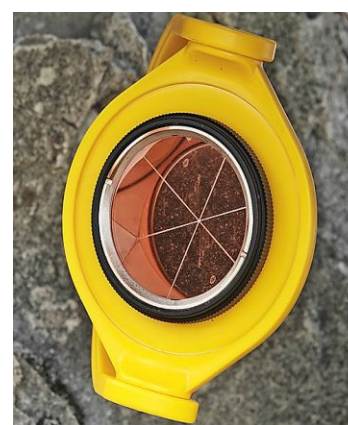
Einer der zwanzig Messspiegel.

zwanzig Messspiegel im Gelände von einem Tachymeter automatisch jede halbe Stunde gemessen und die Daten an die Geologen von der Geotest AG übermittelt. Da bei Nebel oder Starkregen keine Messungen durchgeführt werden können, senden zusätzlich sieben GPS-Stationen im Gelände stündlich

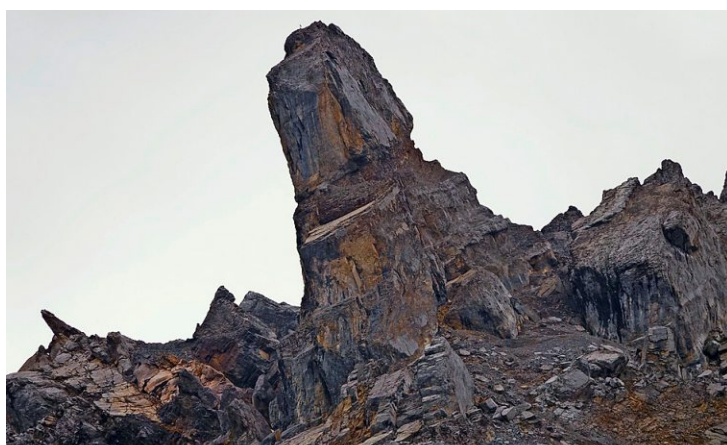
Schräg in der Landschaft: Der Spitze Stein.
