«SPITZE STEI» KÄNDERSTEG
**Rückblick, aktuelle
Situation, Ausblick**

15. November 2019 - Nils Hählen

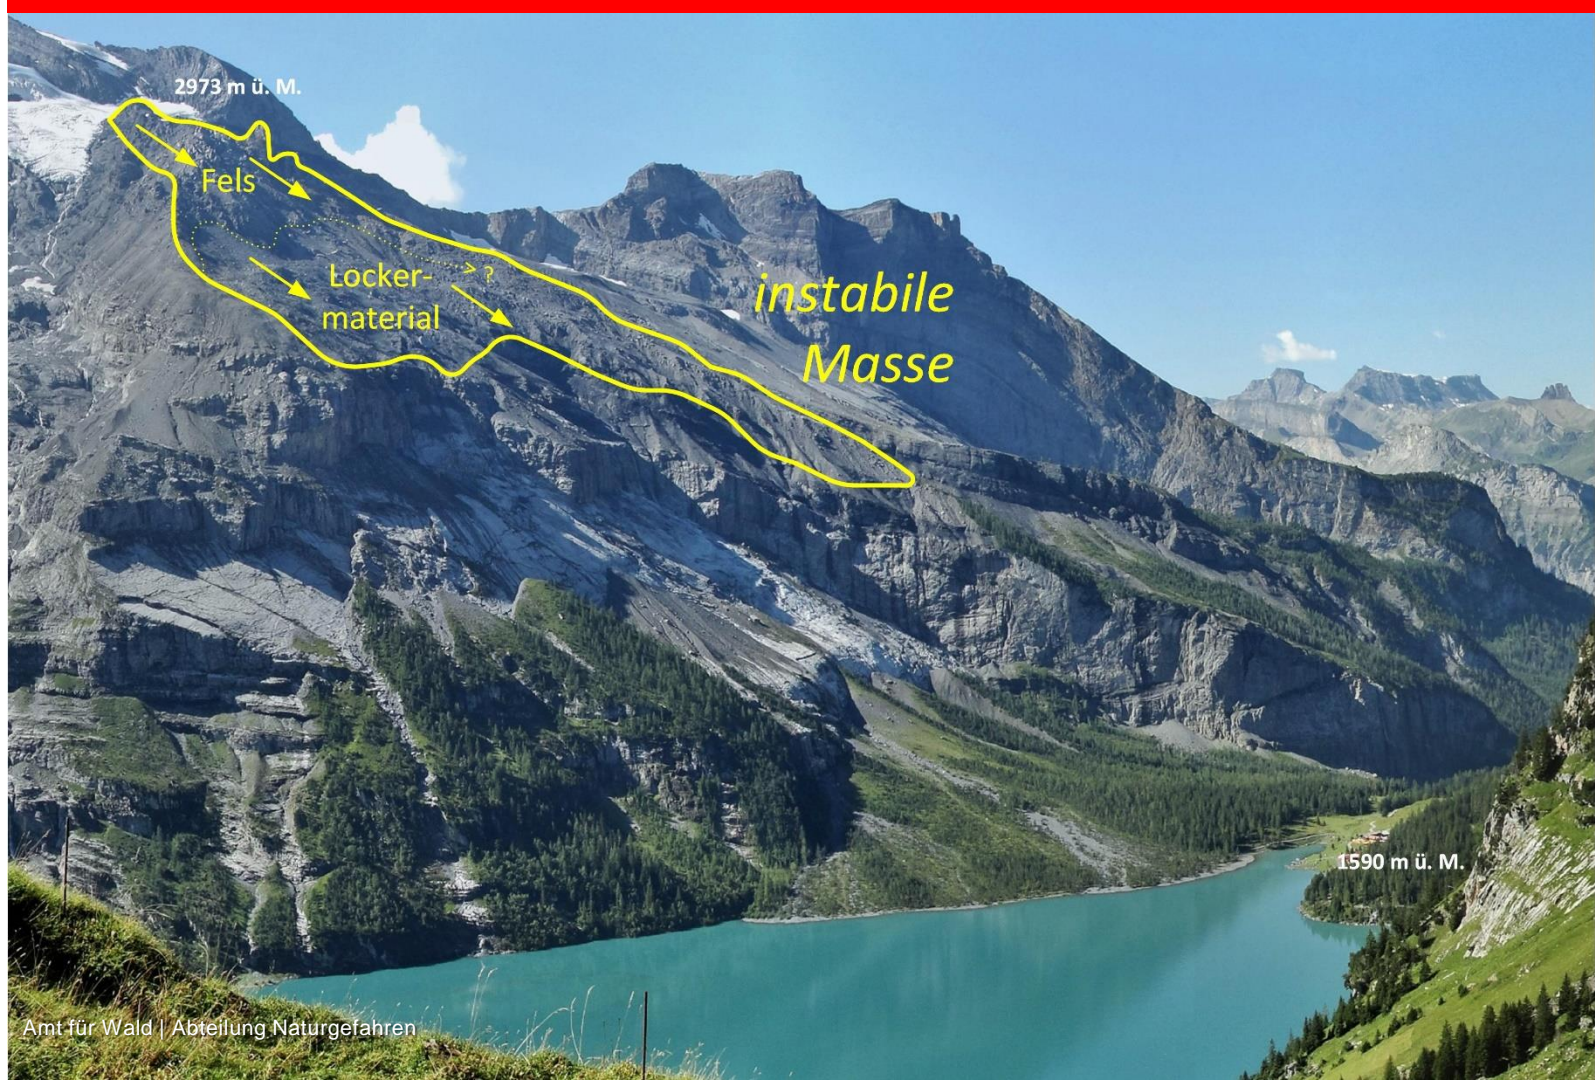
Teilbereiche der Bergflanke

2973 m ü. M.

Fels

lockermaterial

instabile
Masse

1590 m ü. M.

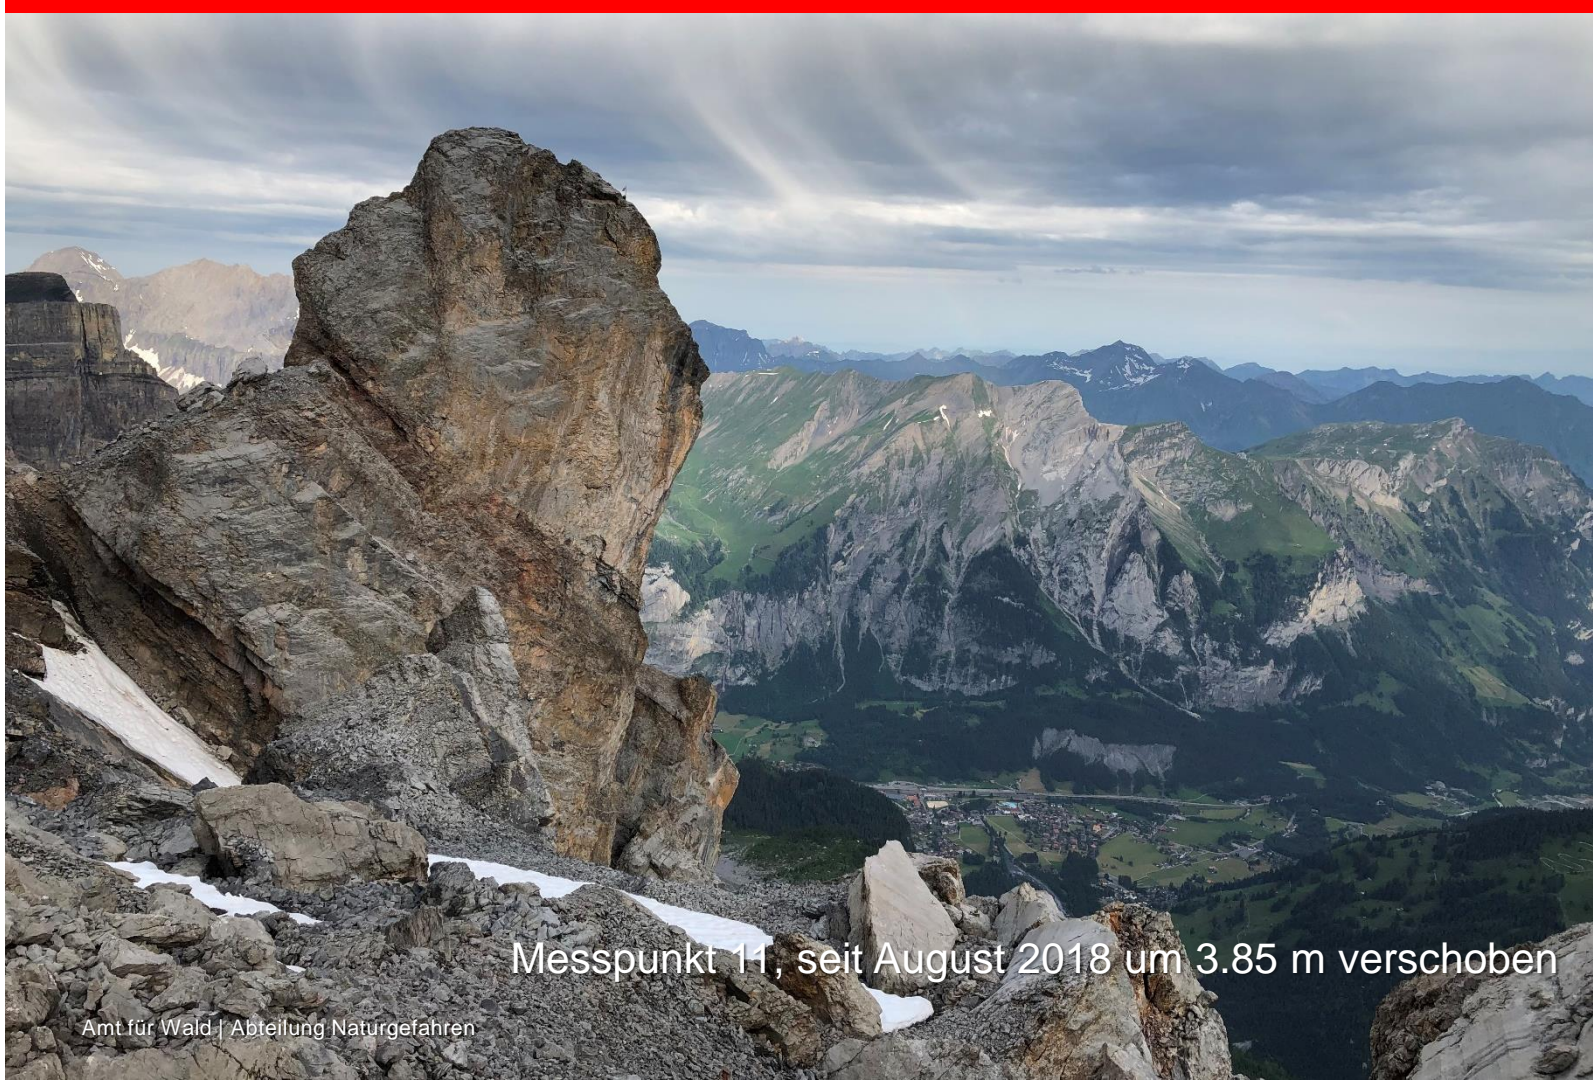
Messpunkt 11, seit August 2018 um 3.85 m verschoben

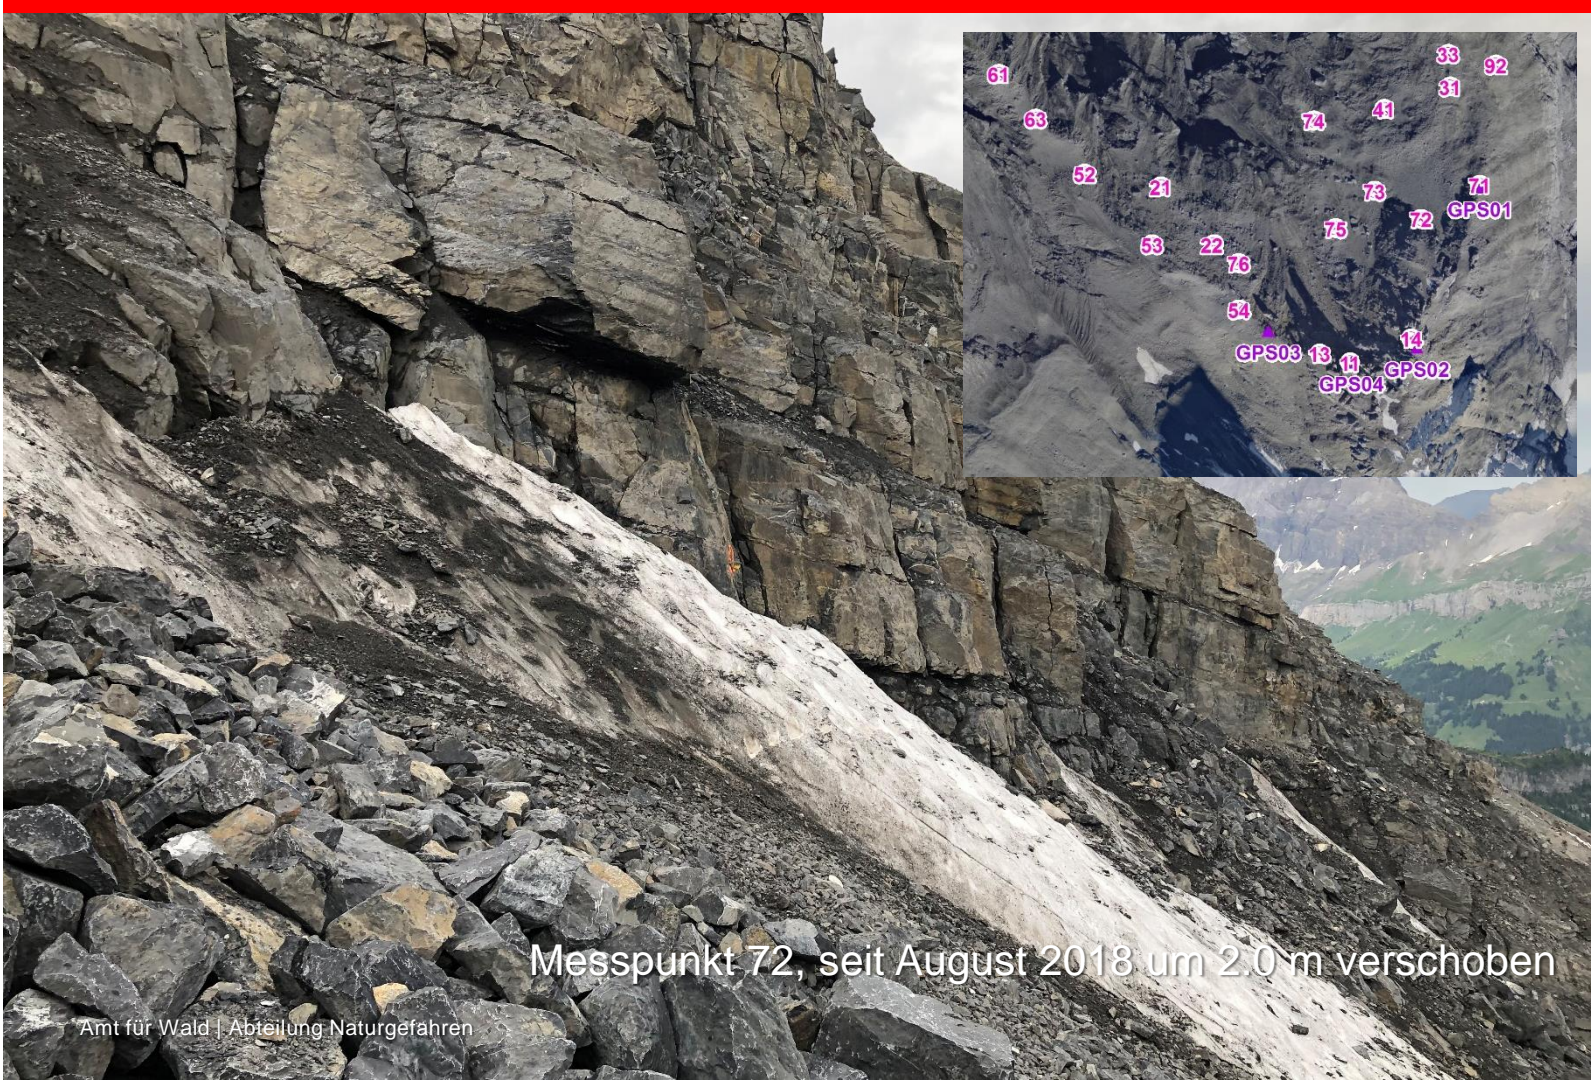
Messpunkt 72, seit August 2018 um 2.0 m verschoben

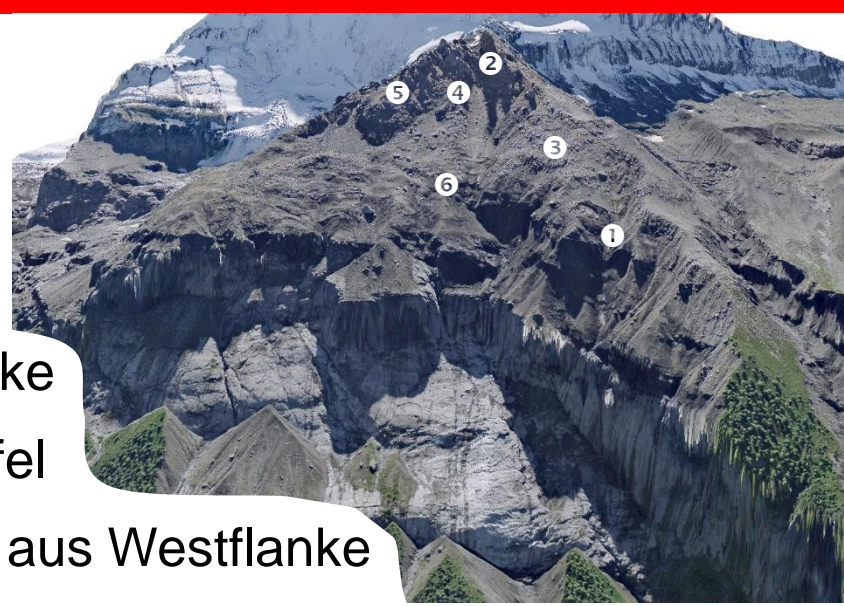
Szenarien

- ➊ Rutschungen aus Westflanke
- ➋ Felssturz aus Zentrum/Gipfel
- ➌ Grosse Schuttrutschungen aus Westflanke
- ➍ Mehrere grosse Felsstürze
- ➎ Felsabbrüche von mehreren Millionen Kubikmeter
- ➏ Abbruch gesamte instabile Zone auf einmal

2020	① ②	③	④ ⑤	⑥
bis 2025	① ② ③	④	⑤	⑥
bis 2030	① ② ③ ④	⑤		⑥
	sicher	wahr- scheinlich	möglich	unwahr- scheinlich

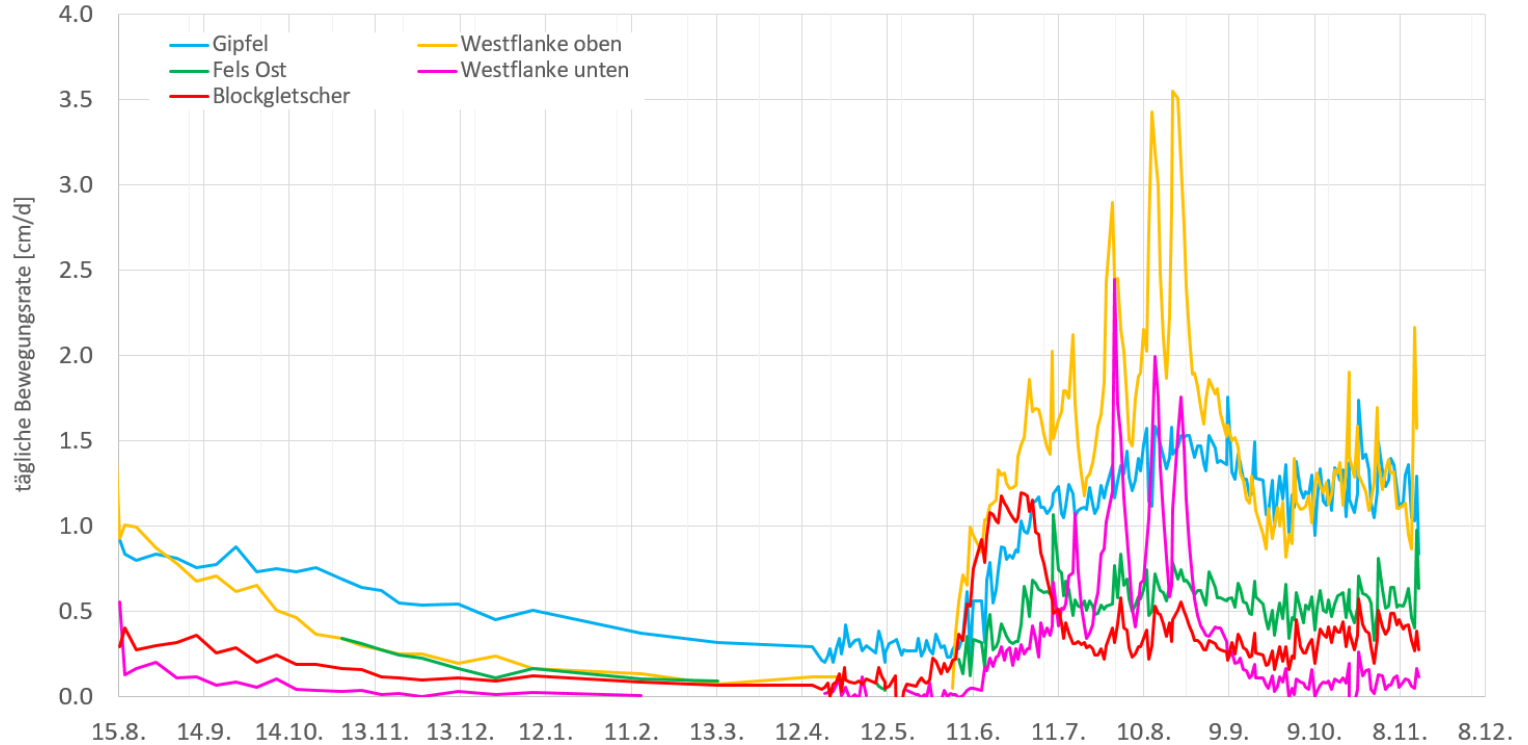
Teilbeschleunigung am 13.11.2019

- Zwei Punkte haben sich am 13.11.19 abrupt und sehr heftig in einer Art beschleunigt, wie man es bisher nie erlebt hat
- Ausdehnung der stark beschleunigten Fläche ca. 4 ha (Volumen zwischen 700'000 und 1.4 Mio. m³)
- Bewegungsraten haben sich bis heute wieder etwas reduziert, liegen aber immer noch in einem erhöhten Bereich
- Überwachung erfolgt seit heute zusätzlich mit einem Radar
