Einwohnergemeinde Kandersteg

Deponie Eggenschwand

Naturgefahrenbeurteilung Endzustand

Bern / Schattenhalb, 2. September 2025
Jasmine Leibundgut (Kellerhals+Haefeli AG)
Lea Odermatt (GeoRisk AG)

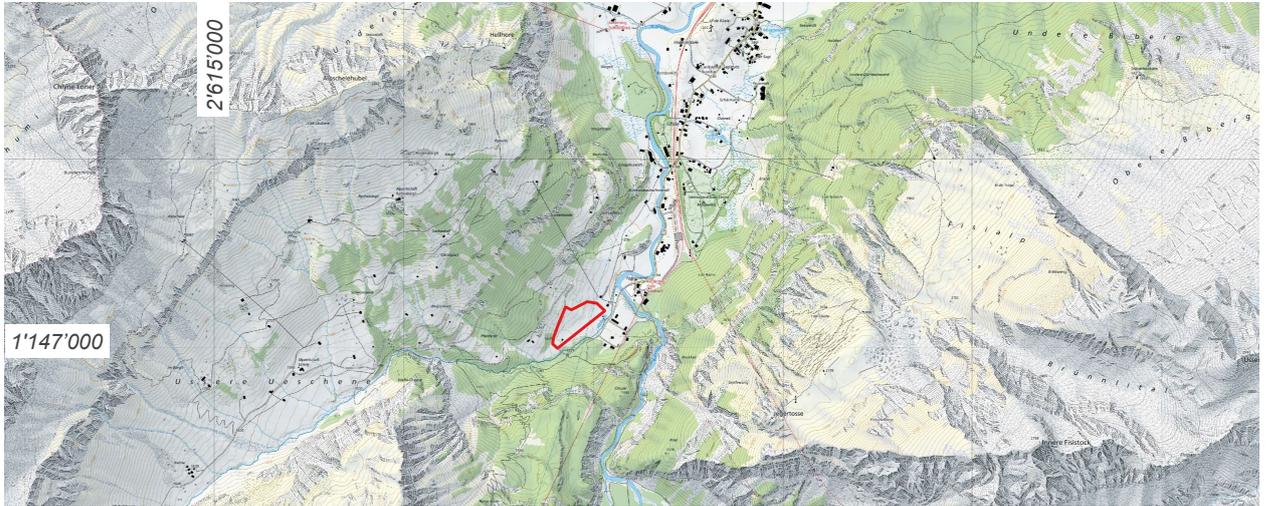
Abbildung 1: Situationsübersicht mit dem geplanten Deponiekörper rot eingetragen.

Die Gemeinde Kandersteg arbeitet zurzeit ein kommunales Deponiekonzept aus. Westlich und südwestlich von Kandersteg stehen drei potenzielle Standorte für die Ablagerung von grösseren Materialmengen in der engeren Auswahl. Der Gemeinderat hat im August 2024 entschieden, dass die Deponie Eggenschwand (mittlere Koordinaten ca. 2'616'950 / 1'147'140, vgl. Abbildung 1) geplant und mit einer Überbauungsordnung gesichert werden soll.

Zudem ist die südost-exponierte Flanke des Gebirgszugs Alpschelehubels bis Chlyne Loner mit dem Abschnitt vom Rossersbärgli, Rychebärgli bis Tütschete massgebend für die Lawinen- und Sturzprozesse (Abbildung 1).

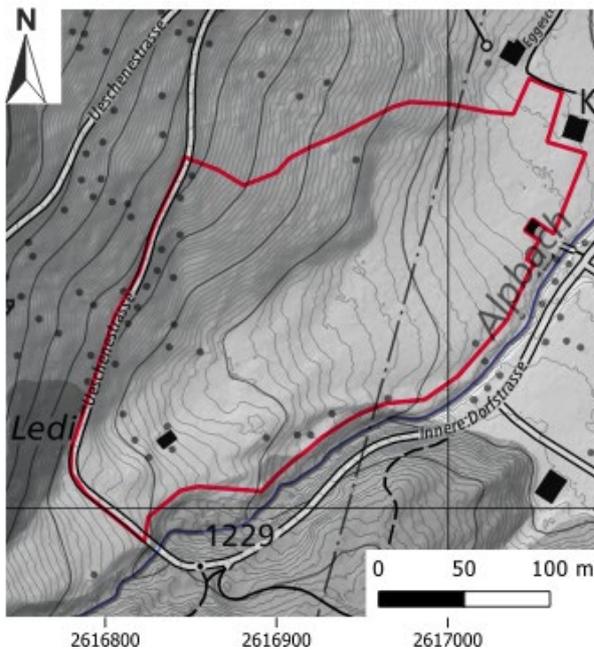
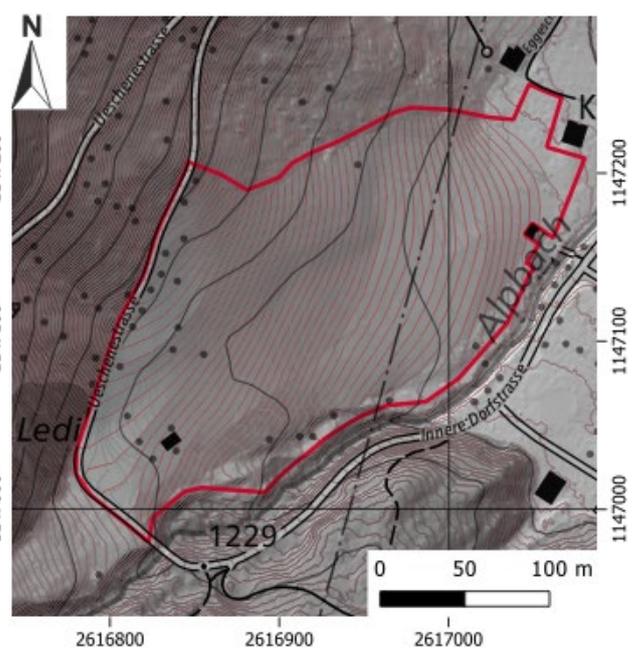
Abbildung 2: Deponie Eggenschwand Situation IST und Endzustand. Der Schüttungsbereich ist rot umrandet.

In der Deponie in Eggenschwand soll im Idealfall bis zu 195'000 m³ Material abgelagert werden. Das Material wird in der Ebene vom Alpbach bis über den Hangfuss deponiert (vgl. Abb. 2). Der Geländeverlauf wird so angepasst, dass im Endzustand nach wie vor eine landwirtschaftliche Bewirtschaftung möglich ist

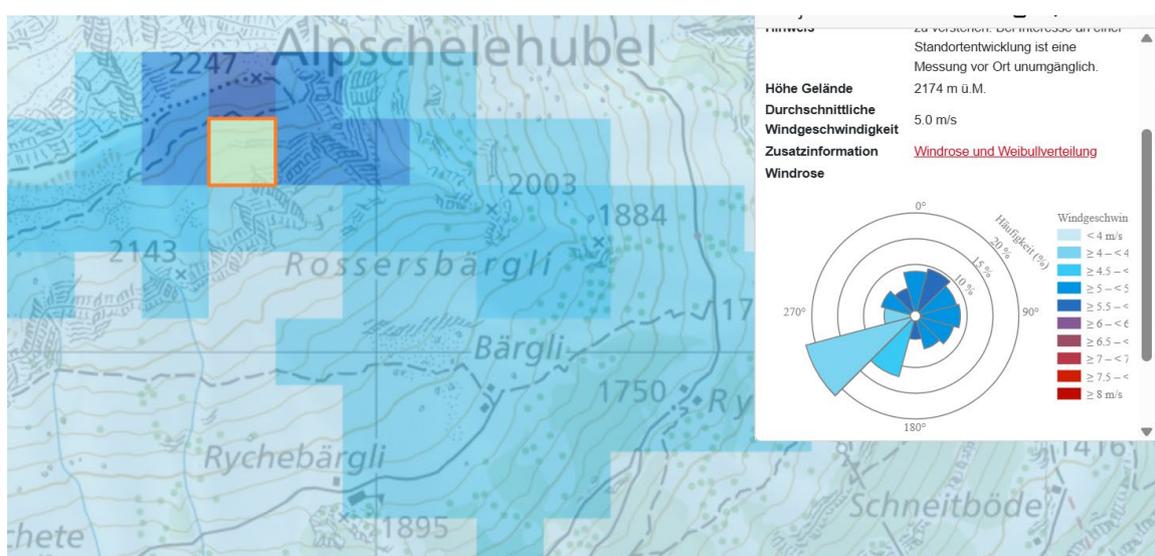
Abbildung 3: Darstellung der Hauptwindrichtung im Bereich des Anrissgebietes A (oranges Quadrat). Quelle: swisstopo.

Im Allgemeinen herrschen jedoch Südwestlagen vor (vgl. Abbildung 3). Bei diesen wird der Schnee aus dem Anrissgebiet der Bischofsbärgli-Louene eher ausgeblasen.

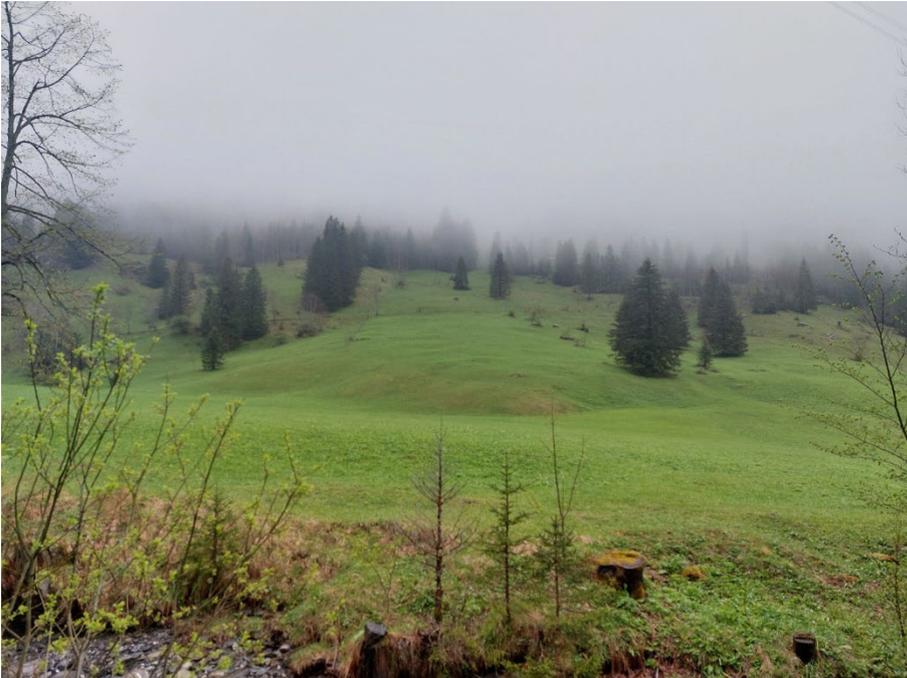
Foto 1: Stauchwulste im Fussbereich der permanenten Rutschung Eggenschwand

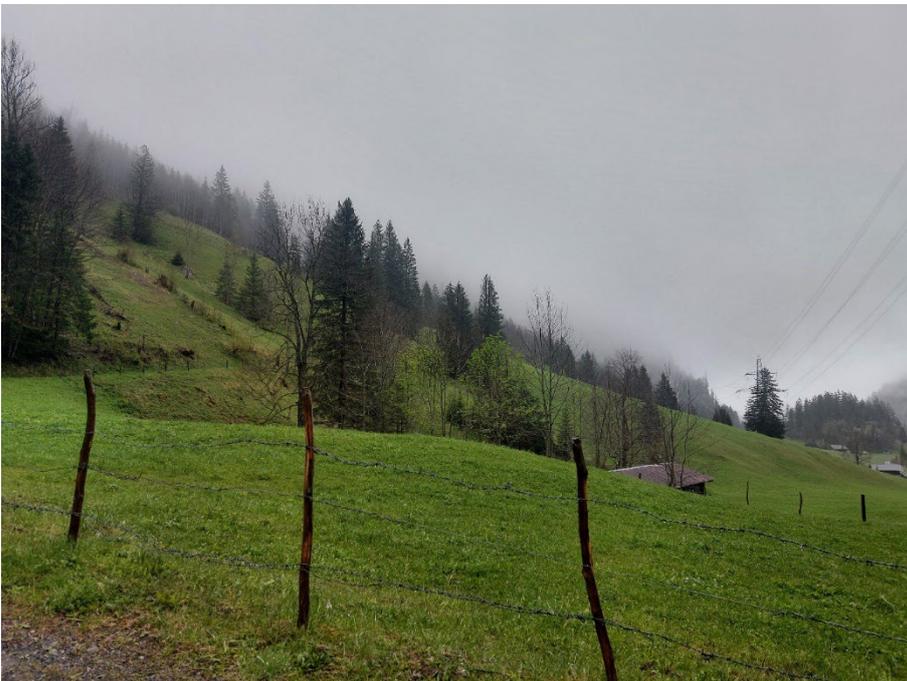
Foto 2: Seitenansicht nach Nordnordosten, oberer Deponiebereich

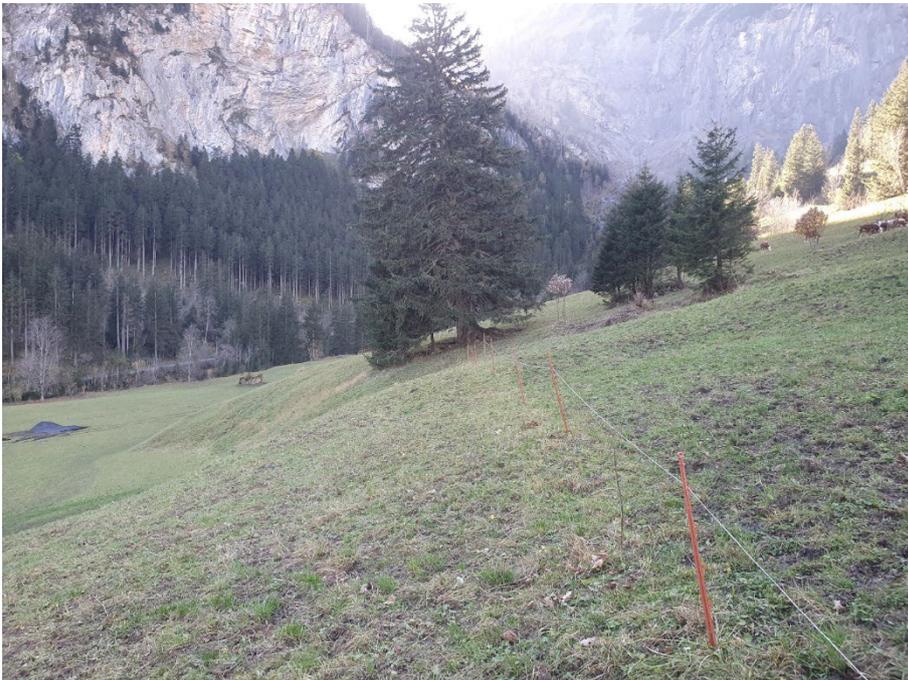
Foto 3: Fussbereich der permanenten Rutschung, Tanne mit Krummwuchs.

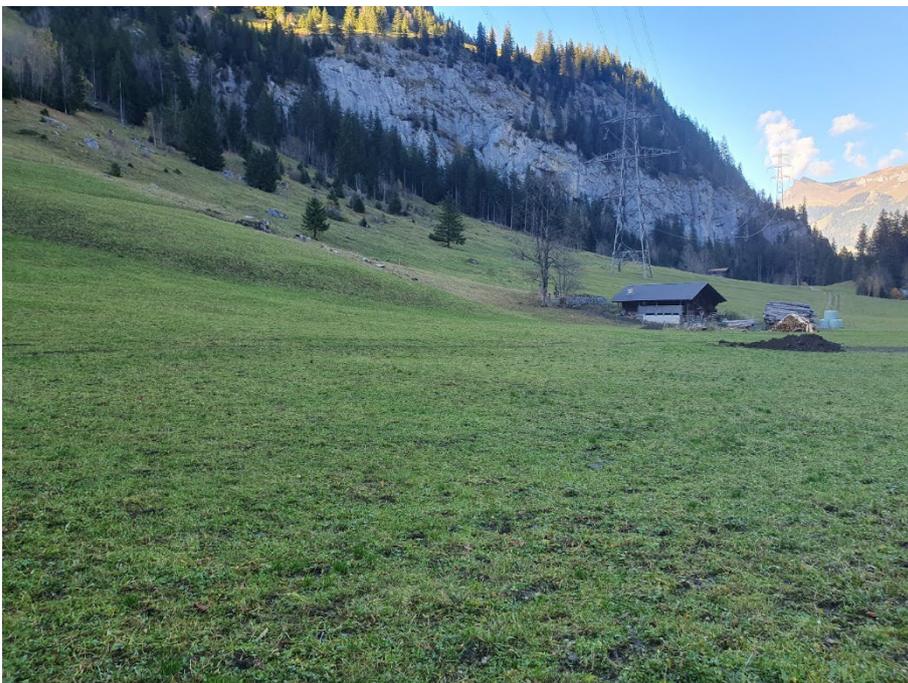
Foto 4: Nördlicher Randbereich der Deponie.

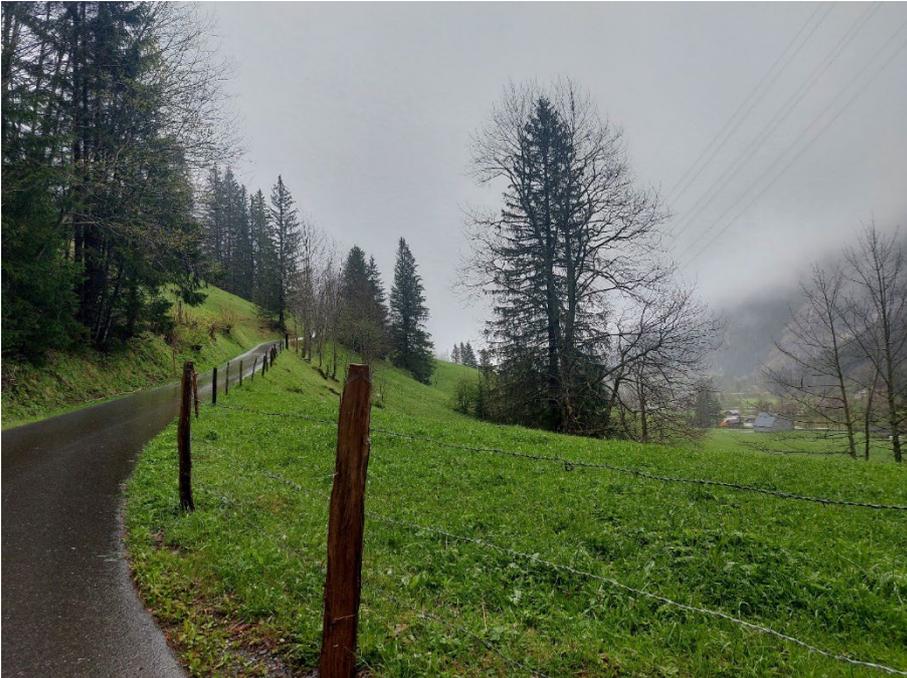
Foto 5: Obere Begrenzung der Deponie ist die Ueschenstrasse, Blick Richtung Nordnordosten

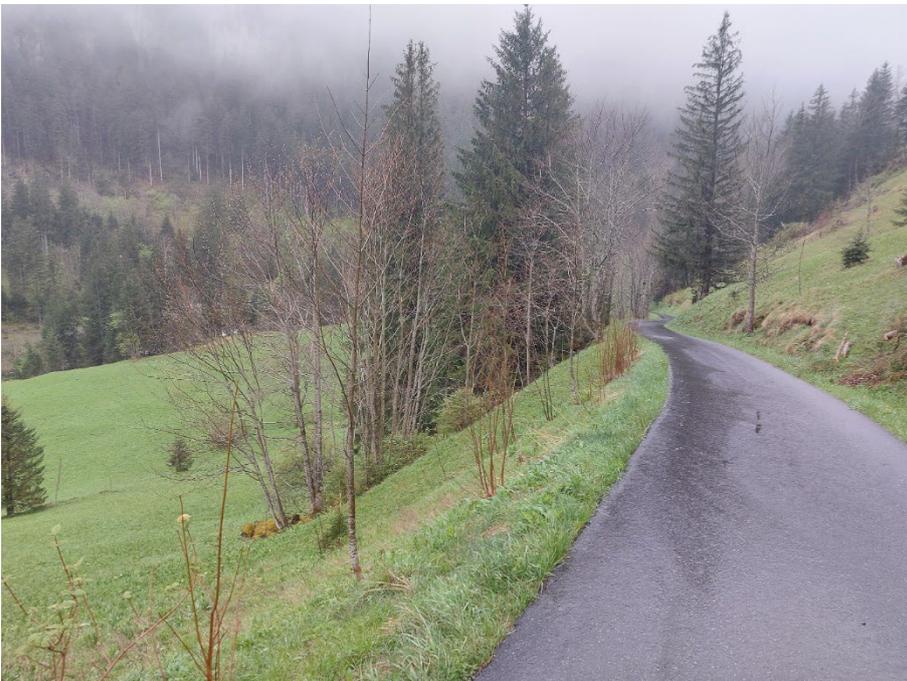
Foto 6: Obere Begrenzung der Deponie ist die Ueschenstrasse, Blick Richtung Südsüdwesten.

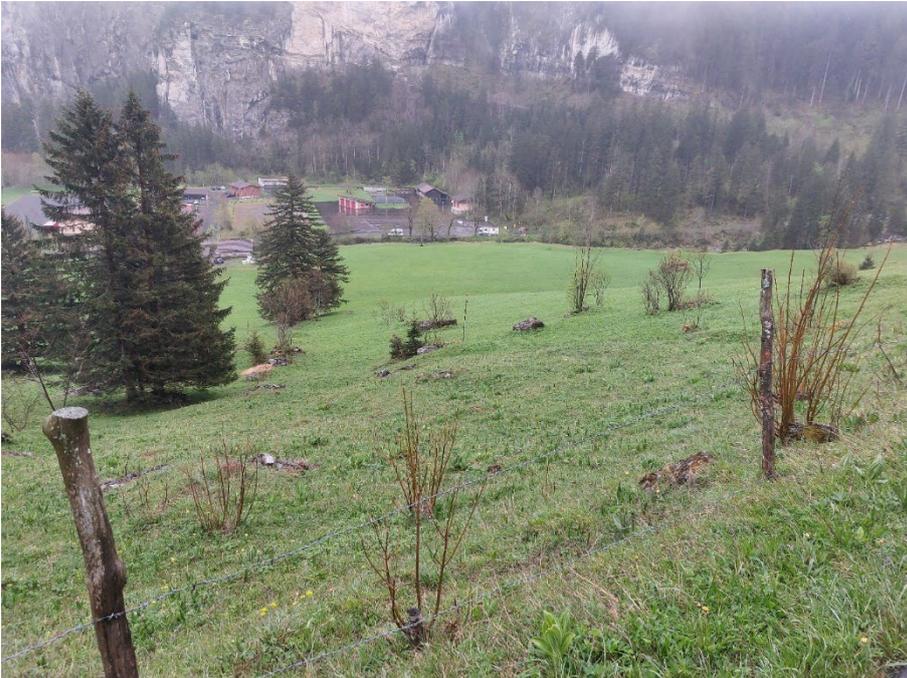
Foto 7: Blick hangabwärts über den Deponieperimeter.

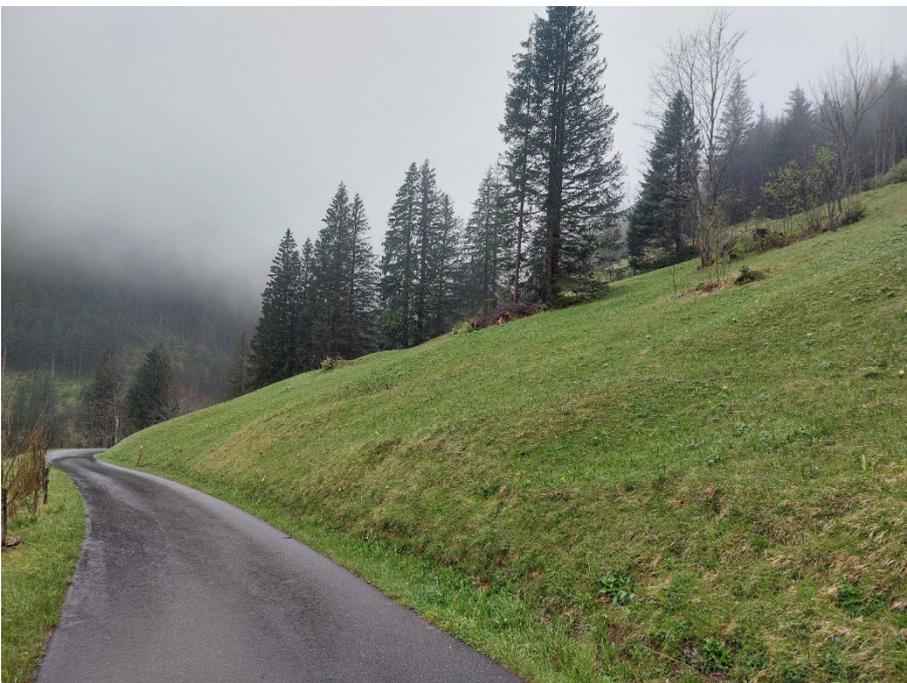
Foto 8: Hangbereich oberhalb der Ueschenenstrasse angrenzend an den Deponieperimeter.

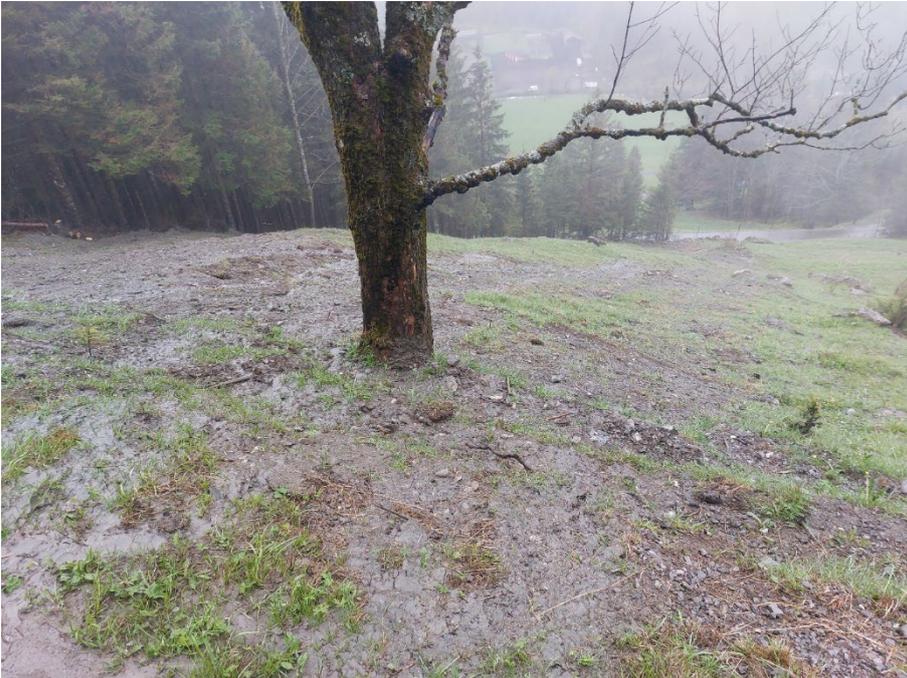
Foto 9: Hangmurenmaterial erreicht im Ereignisfall die unterste Hangquerung der Ueschenstrasse.

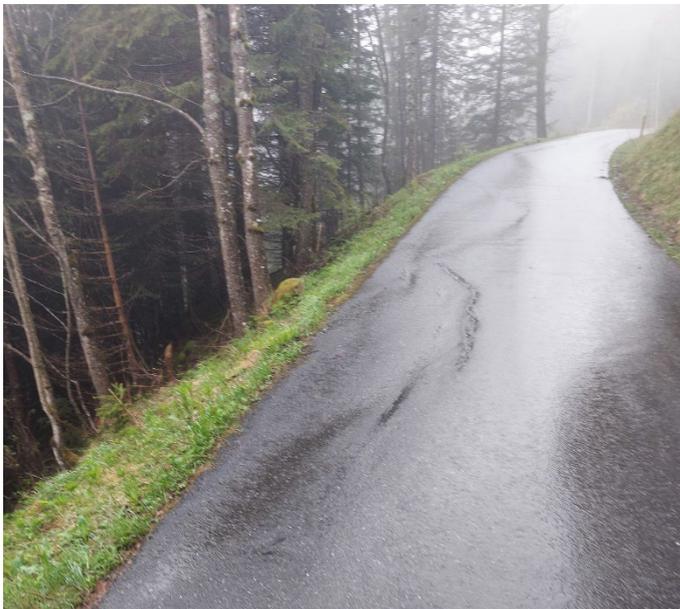
Foto 10: Die Ueschenstrasse weist talseitig stellenweise Setzungen auf.

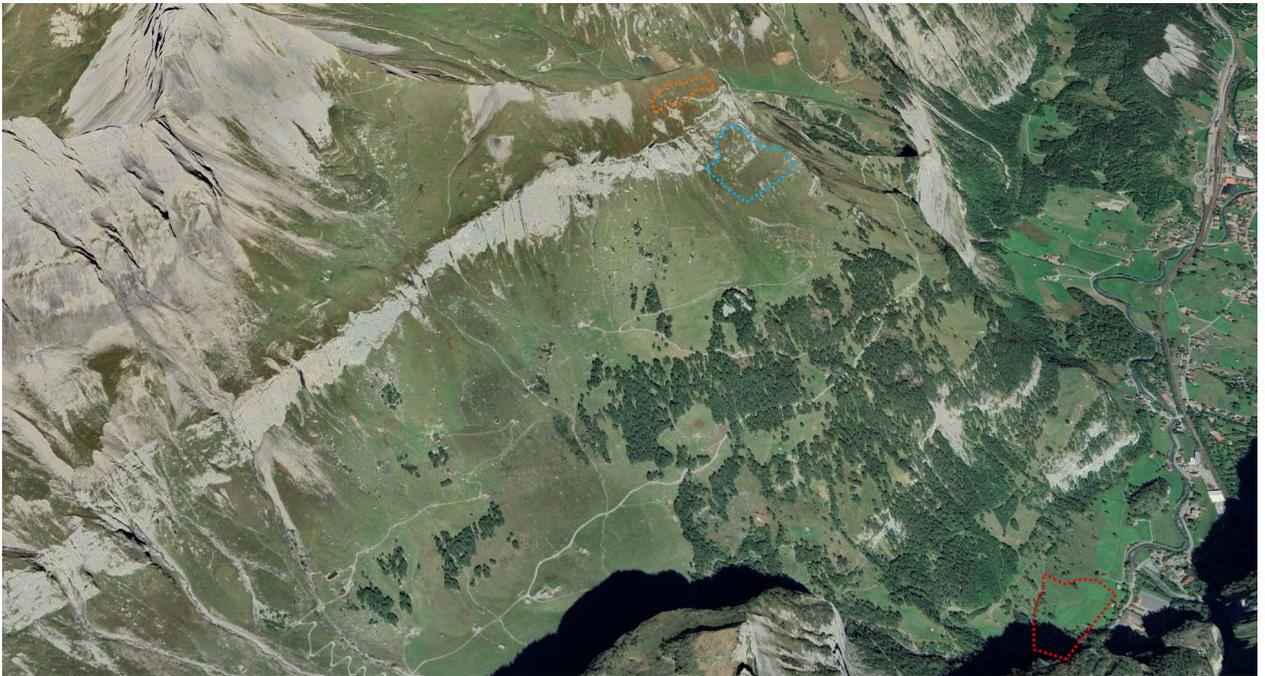
Foto 11: Überblick über die Teilanrissgebiete A (orange) und B (blau) sowie die ungefähre Lage der Deponie (rot). Darstellung: Google Eearth.

Vom Alpschelehubel erstreckt sich eine rund 25 – 35° steile Geländemulde bis auf 2'140 m ü. M. Das Gebiet ist nicht bestockt und bildet eines der relevanten Anrissgebiete für Lawinen (Foto 11 und Anhang 5).

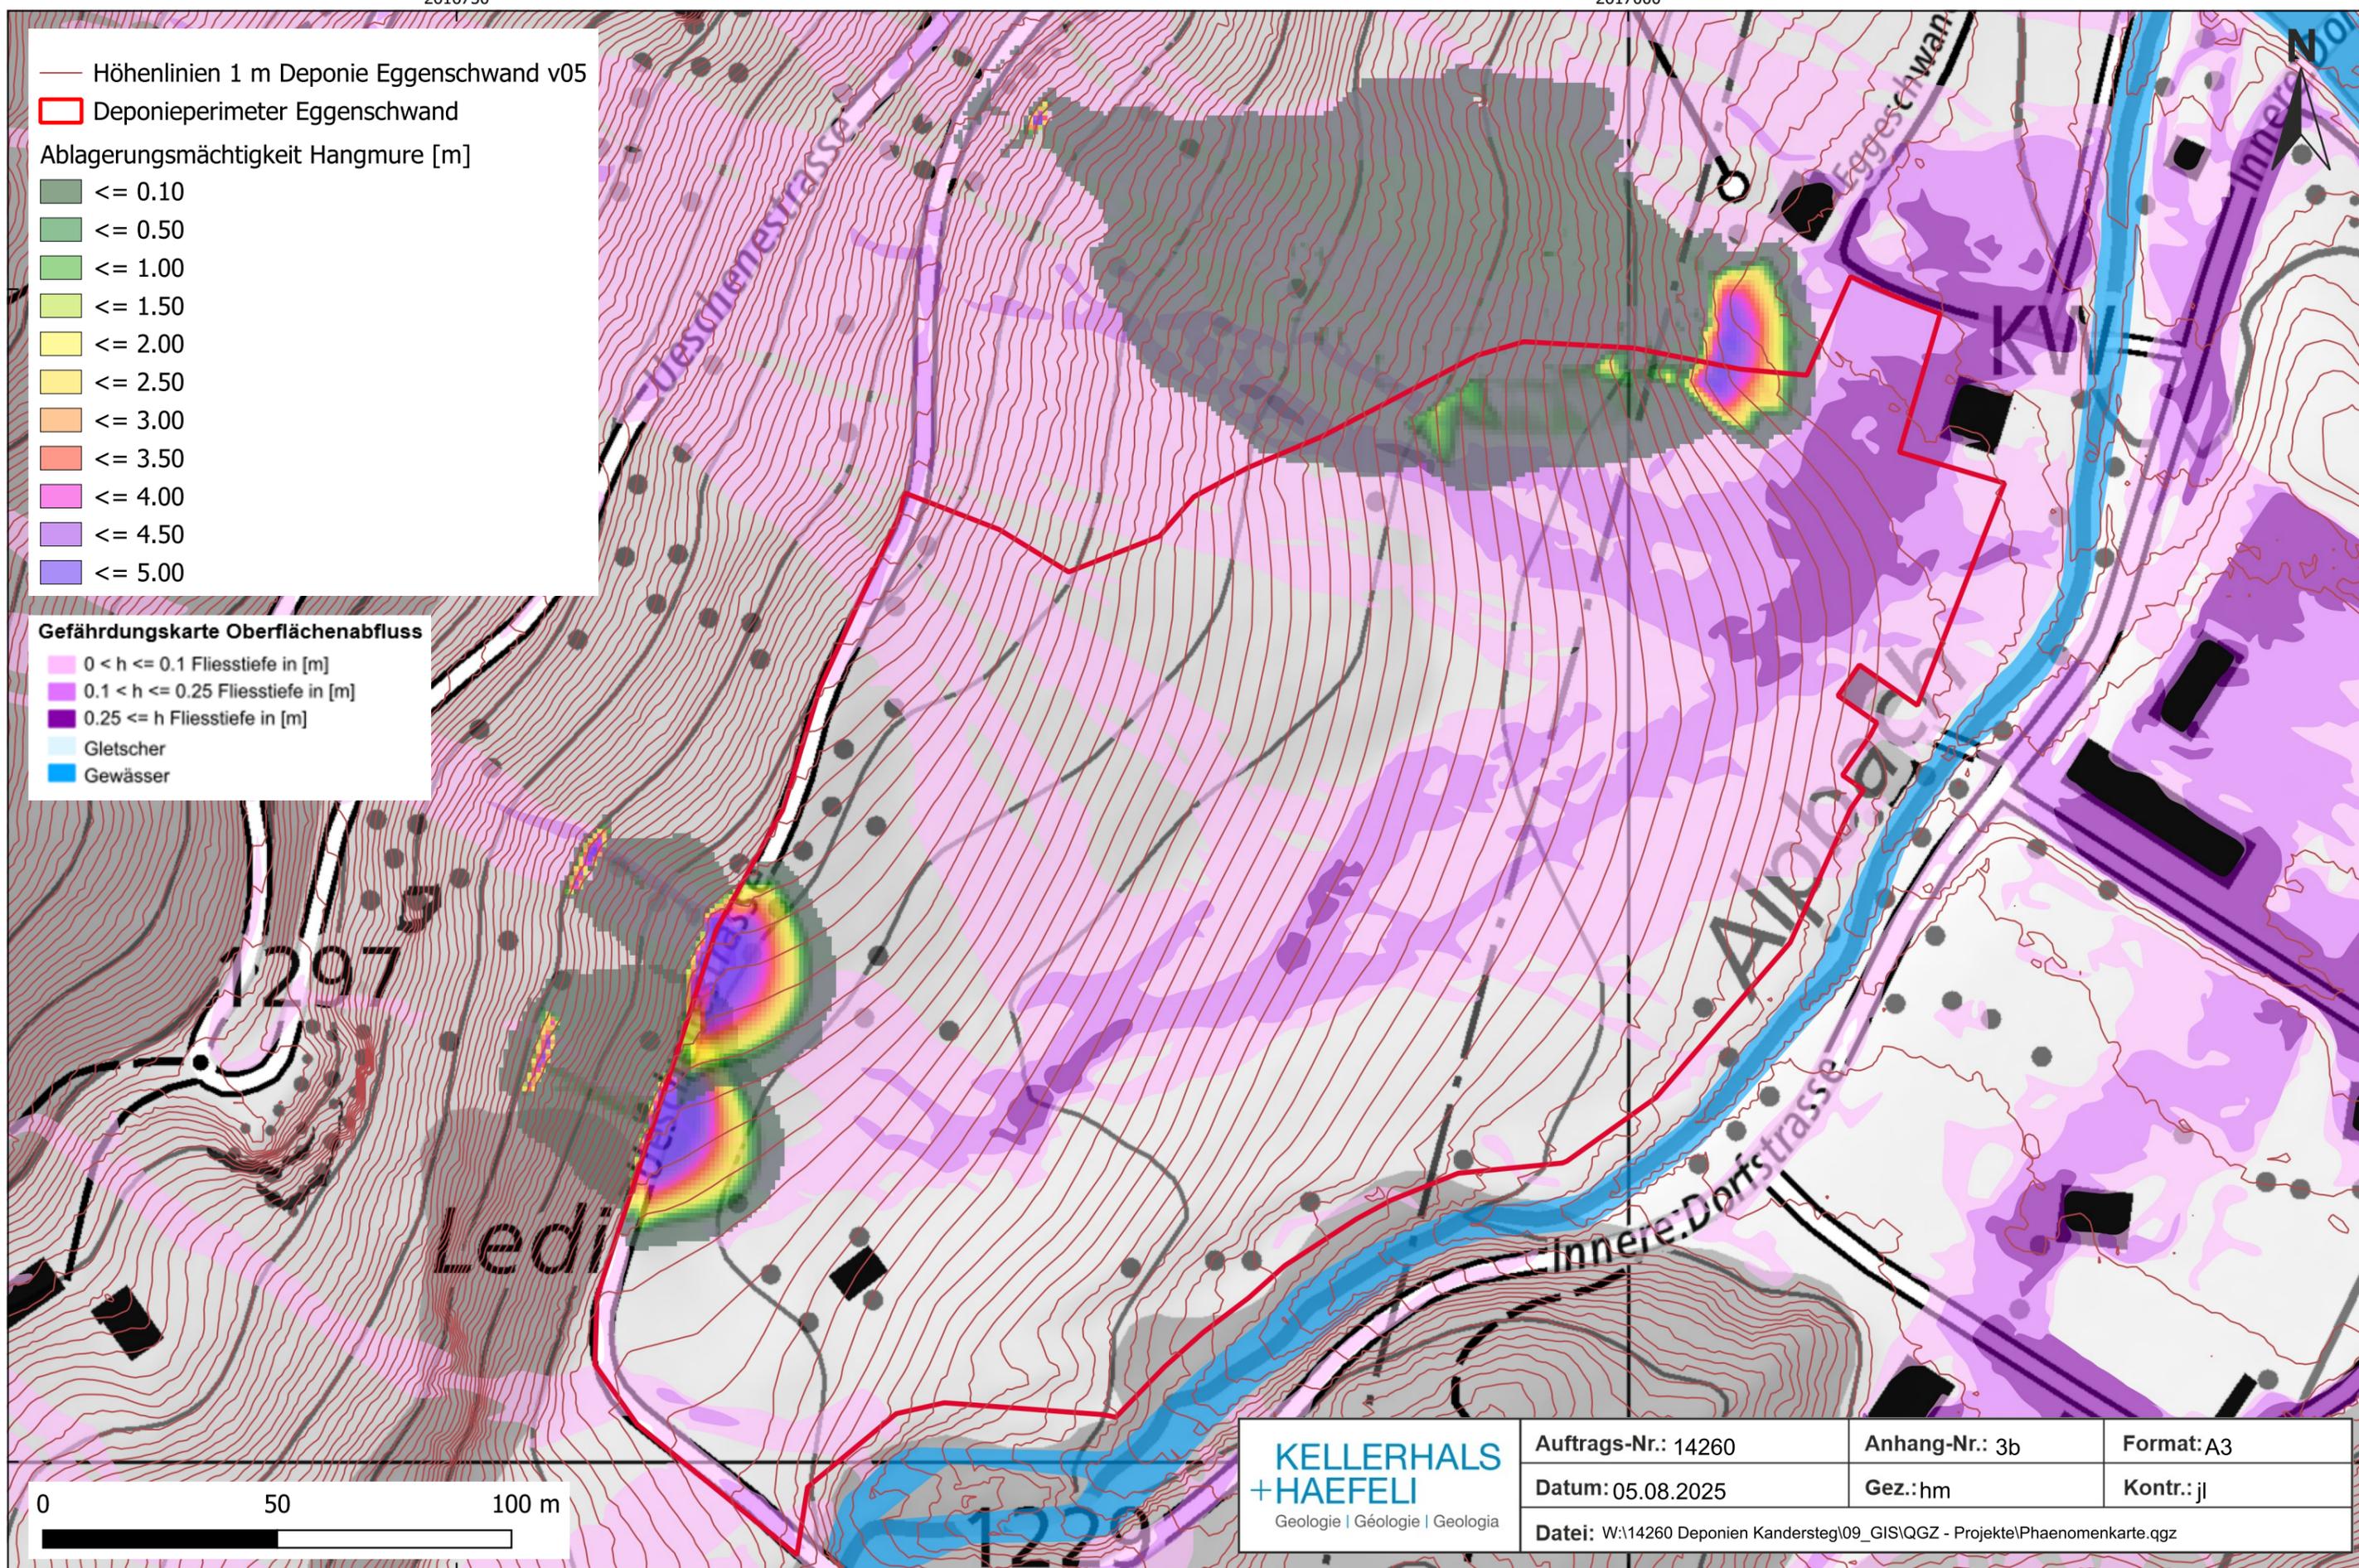
Deponie Eggenschwand - RAMMS-Modellierung Hangmuren Endzustand Deponie (ca. 500 m³, Mu = 0.2, Xi = 200)

Hangmuren-Modellierungen mit dem Gelände im IST-Zustand und im Endzustand mit dem integrierten Deponiekörper anhand der Software RAMMS::Debrisflow [18] durchgeführt (Inputparameter Dichte = 1800 kg/m^3 , $\text{Xi} = 200$, $\text{Mu} = 0.2$, block release in Gelände eingebunden). Es wurden anhand der Hangneigung, bekannten Ereignissen und der Gefährdungskarte Oberflächenabfluss repräsentative Anrissbereiche gewählt und Anrissmächtigkeiten von ca. 2 m und Kubaturen von rund 500 m^3 angenommen. Der Wirkungsraum von Hangmuren, welche die Deponie erreichen, fällt kleiner aus als beim Gelände im IST-Zustand (vgl. Anhang 3a und 3b). Dies lässt sich damit begründen, dass die Deponie im oberen Bereich eine geringere Hangneigung als das aktuelle Gelände aufweist. Der Auslaufbereich von Hangmuren ist v. a. im südlichen Bereich kürzer, wo der steile Hangbereich unterhalb der Strasse Ueschenstrasse im Endzustand mit Deponie deutlicher flacher gestaltet wird. Dieses Ergebnis ist auch repräsentativ für den Bereich bis 100 m nördlich der beiden südlichen Modellierungen. Anders ist es im nordöstlichsten Bereich der Deponie. Das Gelände im Endzustand mit Deponie fällt im Vergleich zum aktuellen Gelände in diesem Bereich etwas mehr nach Norden ab. Der Auslaufbereich einer Hangmure wird etwas nach Norden abgelenkt, wodurch sich mehr Hangmurenmaterial zwischen der Deponie und dem Gebäude Eggeschwandweg 5a ablagern kann. Die Gefährdung für das Gebäude verändert sich jedoch nicht und der Auslaufbereich einer Hangmure nordöstlich der Deponie wird marginal vergrößert. Insgesamt lässt sich festhalten, dass in grossen Bereichen der Deponie der Wirkungsraum von Hangmuren durch die geringere Hangneigung im Endzustand reduziert wird.

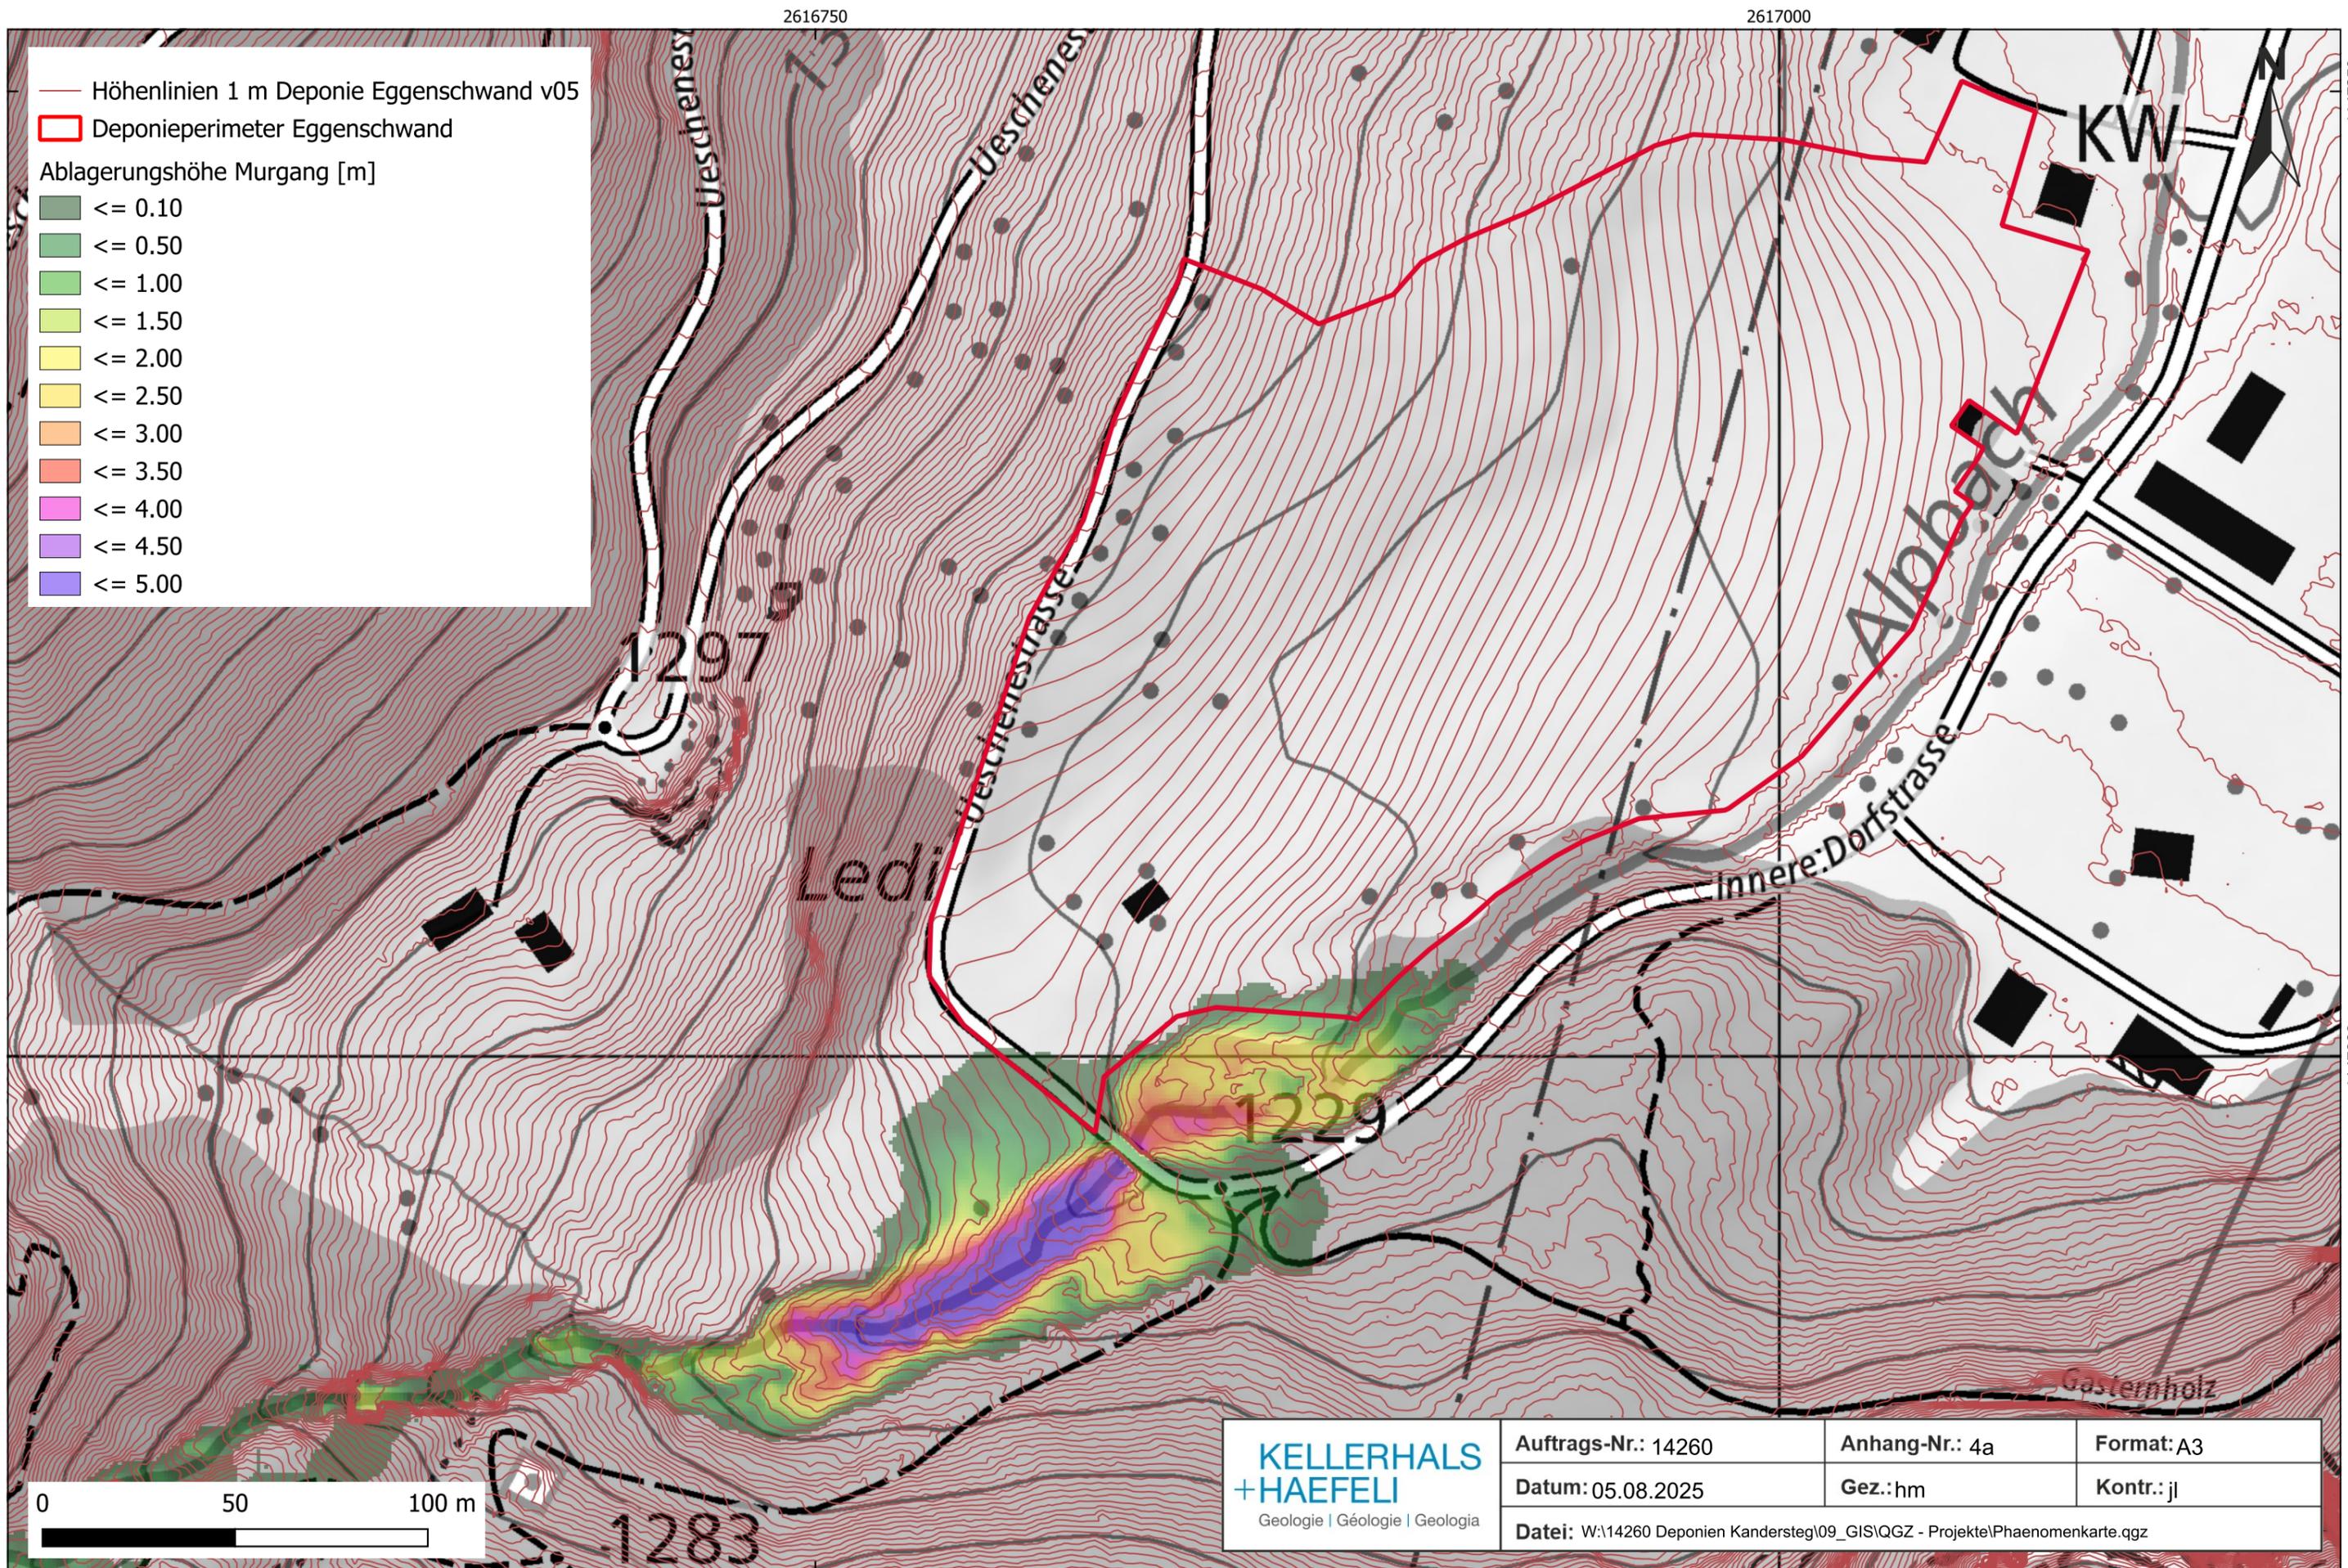
Deponie Eggenschwand - RAMMS-Modellierung 300j-Murgangereignis Alpbach (21'000 m³, $\mu = 0.2$, $\xi = 200$)

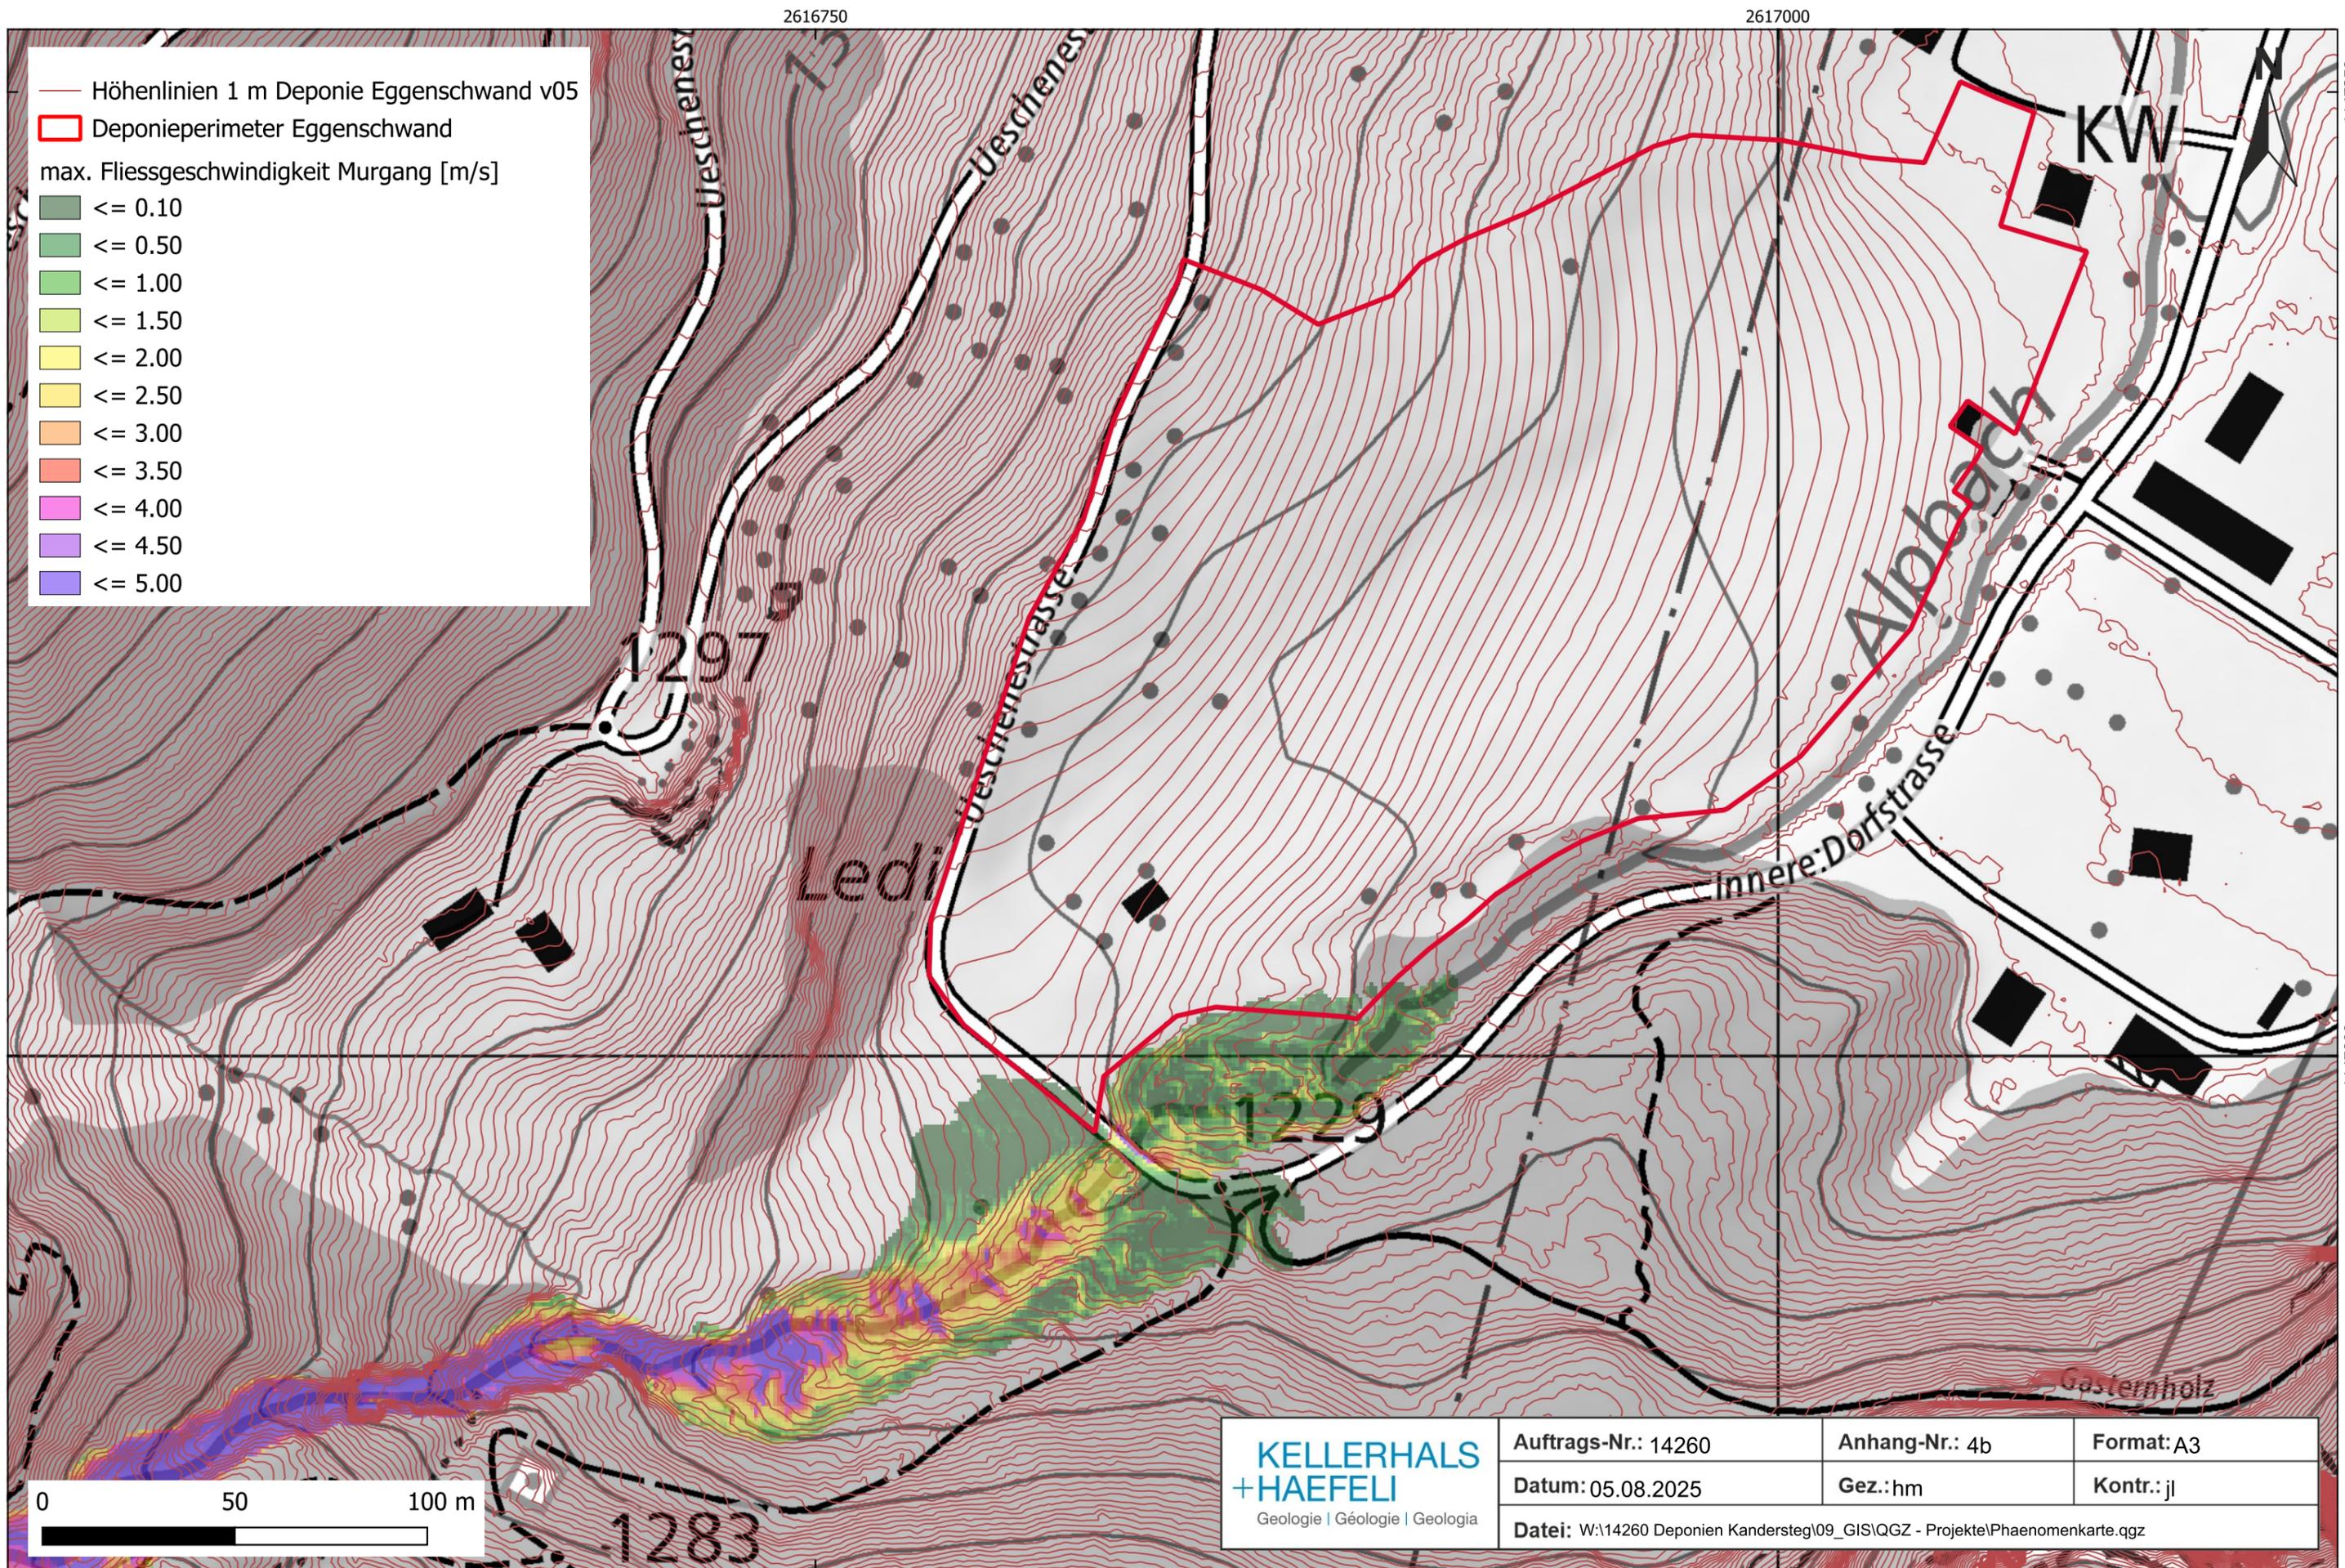
Deponie Eggenschwand - RAMMS-Modellierung 300j-Murgangereignis Alpbach (21'000 m³, $\mu = 0.2$, $\xi = 200$)
