Einwohnergemeinde Kandersteg

Deponie Eggenschwand

Naturgefahrenbeurteilung Endzustand

Bern / Schattenhalb, 2. September 2025
Jasmine Leibundgut (Kellerhals+Haefeli AG)
Lea Odermatt (GeoRisk AG)

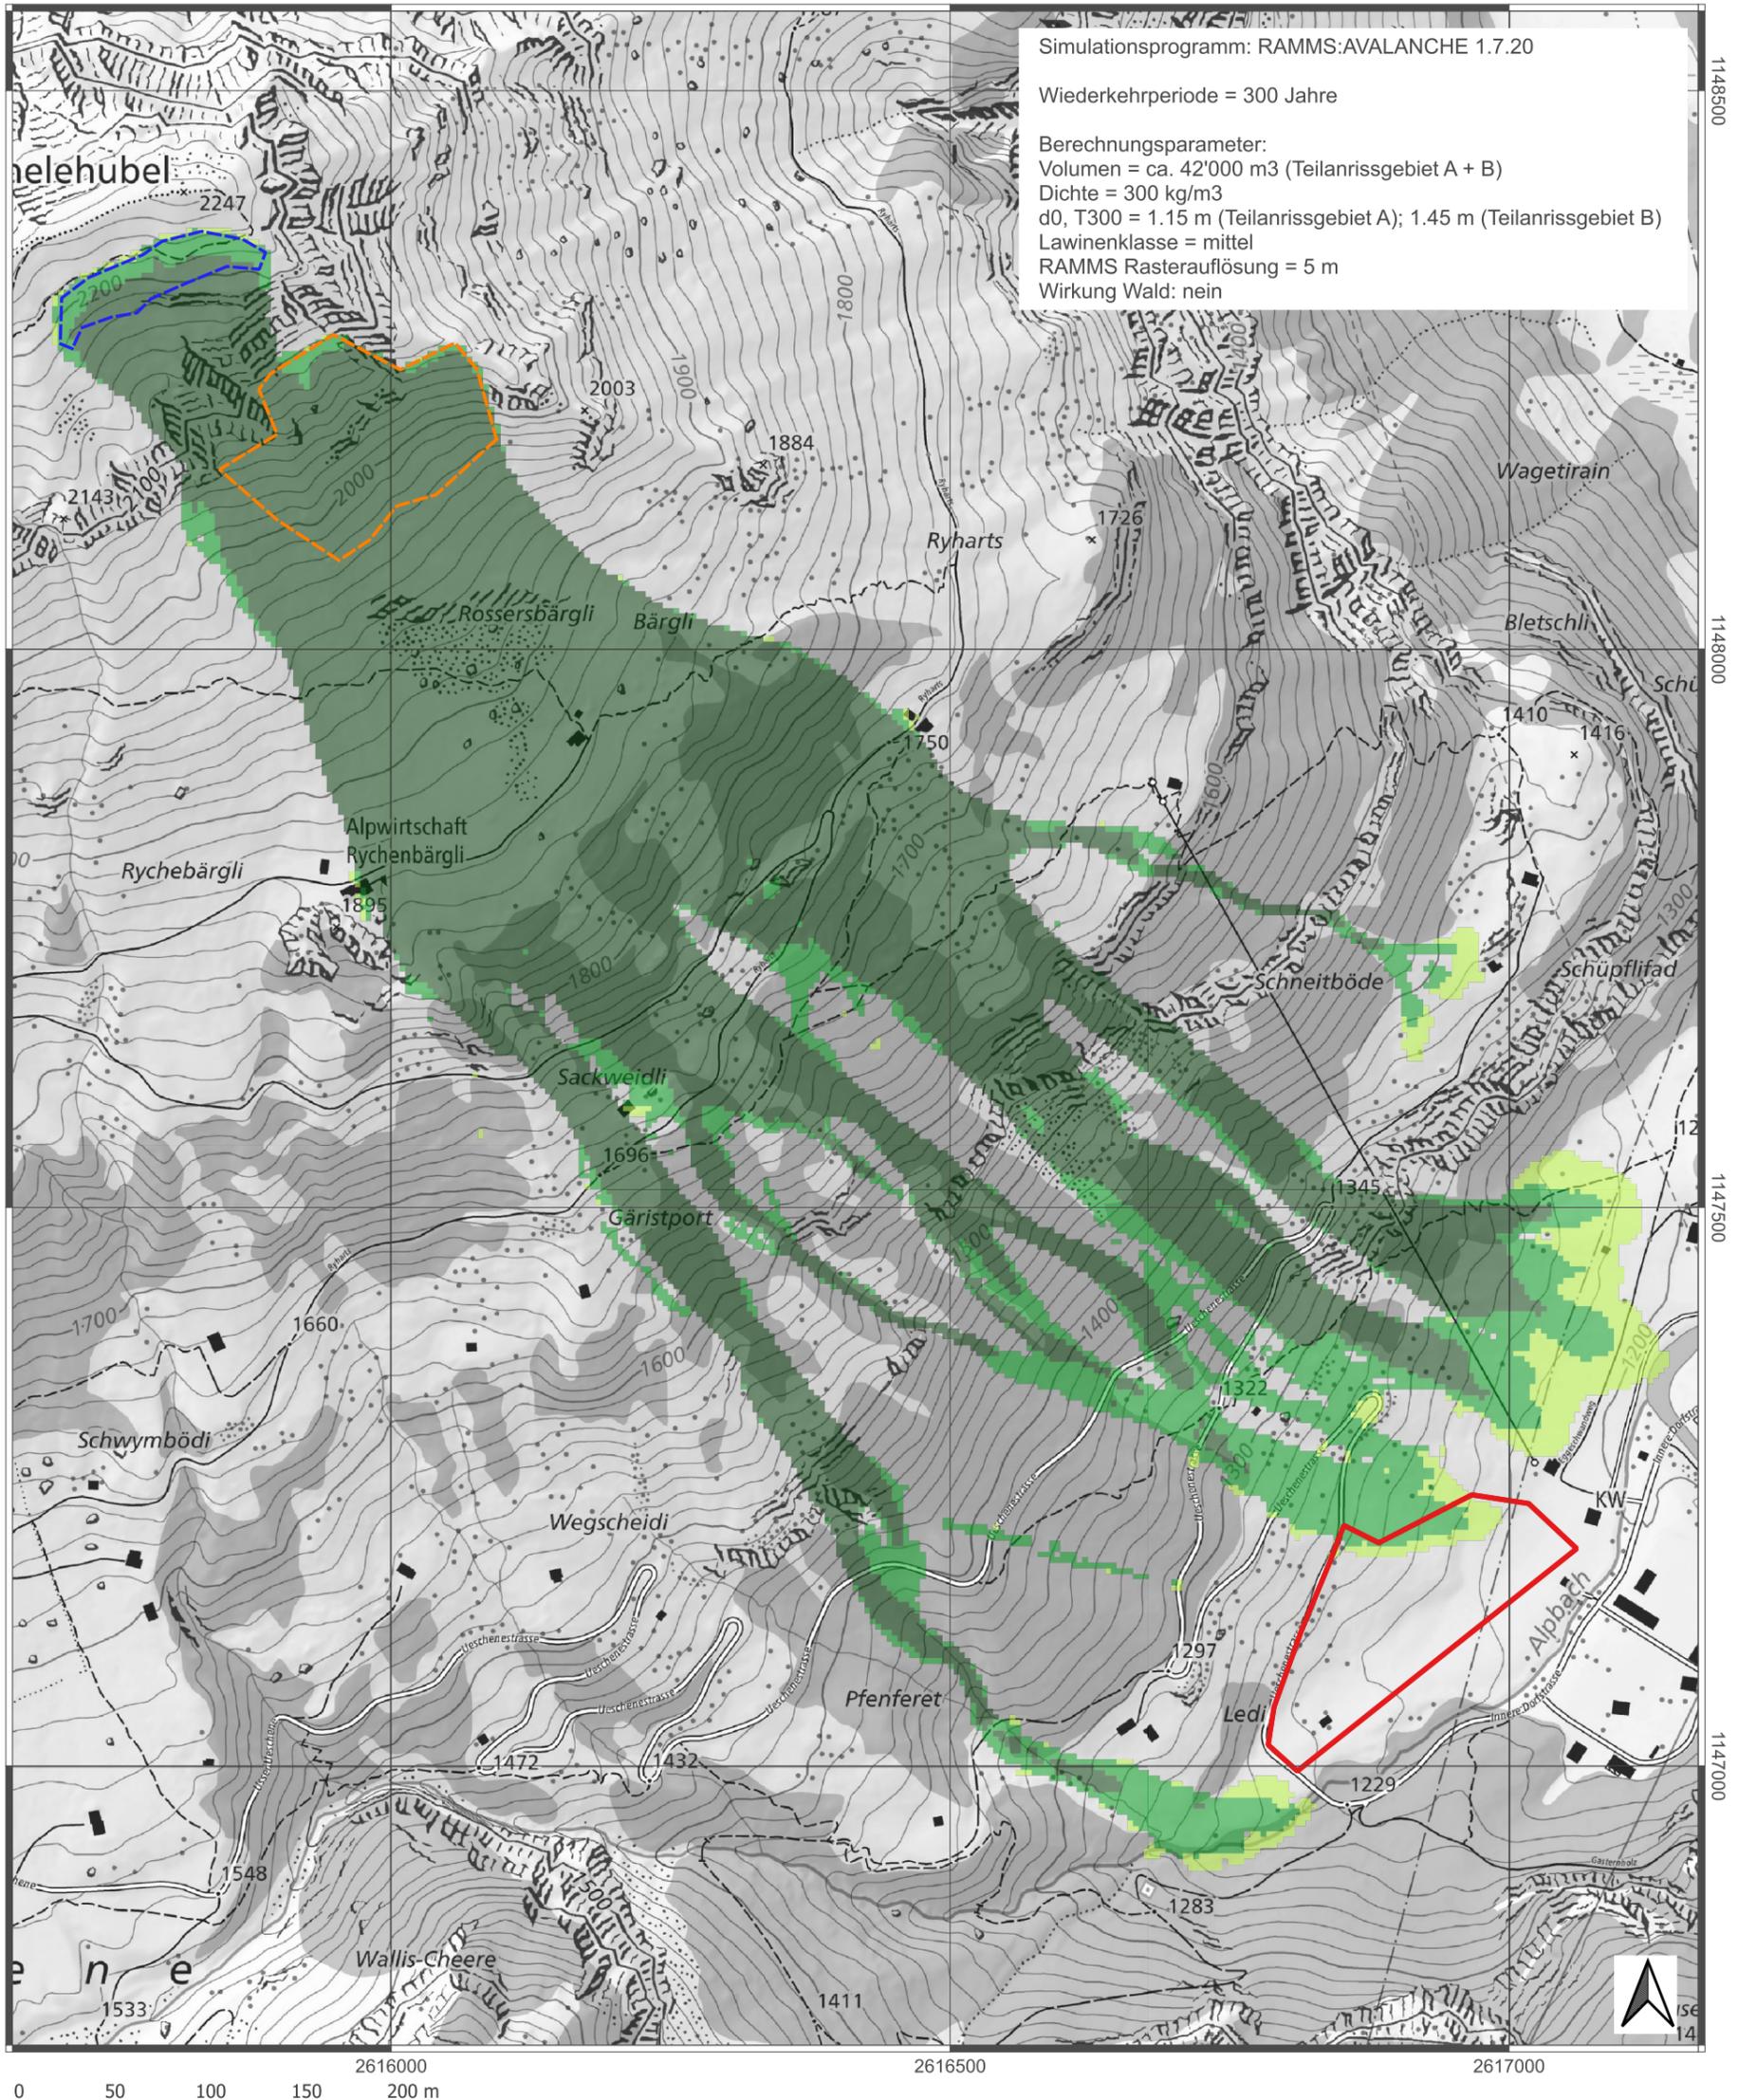
Maximale Lawinendrucke der Bischofsbärgli-Louene unter Berücksichtigung des Deponiekörpers im Endzustand

Aufgrund der Teilung des Anrissgebietes in zwei Teilanrissgebiete und dem damit verbundenen kleineren Volumen resultiert eine geringere Gefährdung durch den Lawinenzug Bischofsbärgli-Louene (4507) als in der bestehenden Gefahrenkarte ausgeschieden ist. Die aktuelle Beurteilung weist eine geringe bis mittlere (LF1 bis LF4, Anhang 7) Gefährdung auf. Die bestehende Gefahrenkarte geht hingegen von einer mittleren bis erheblichen Gefährdung (LF4 bis LF7, Anhang 2d) aus.

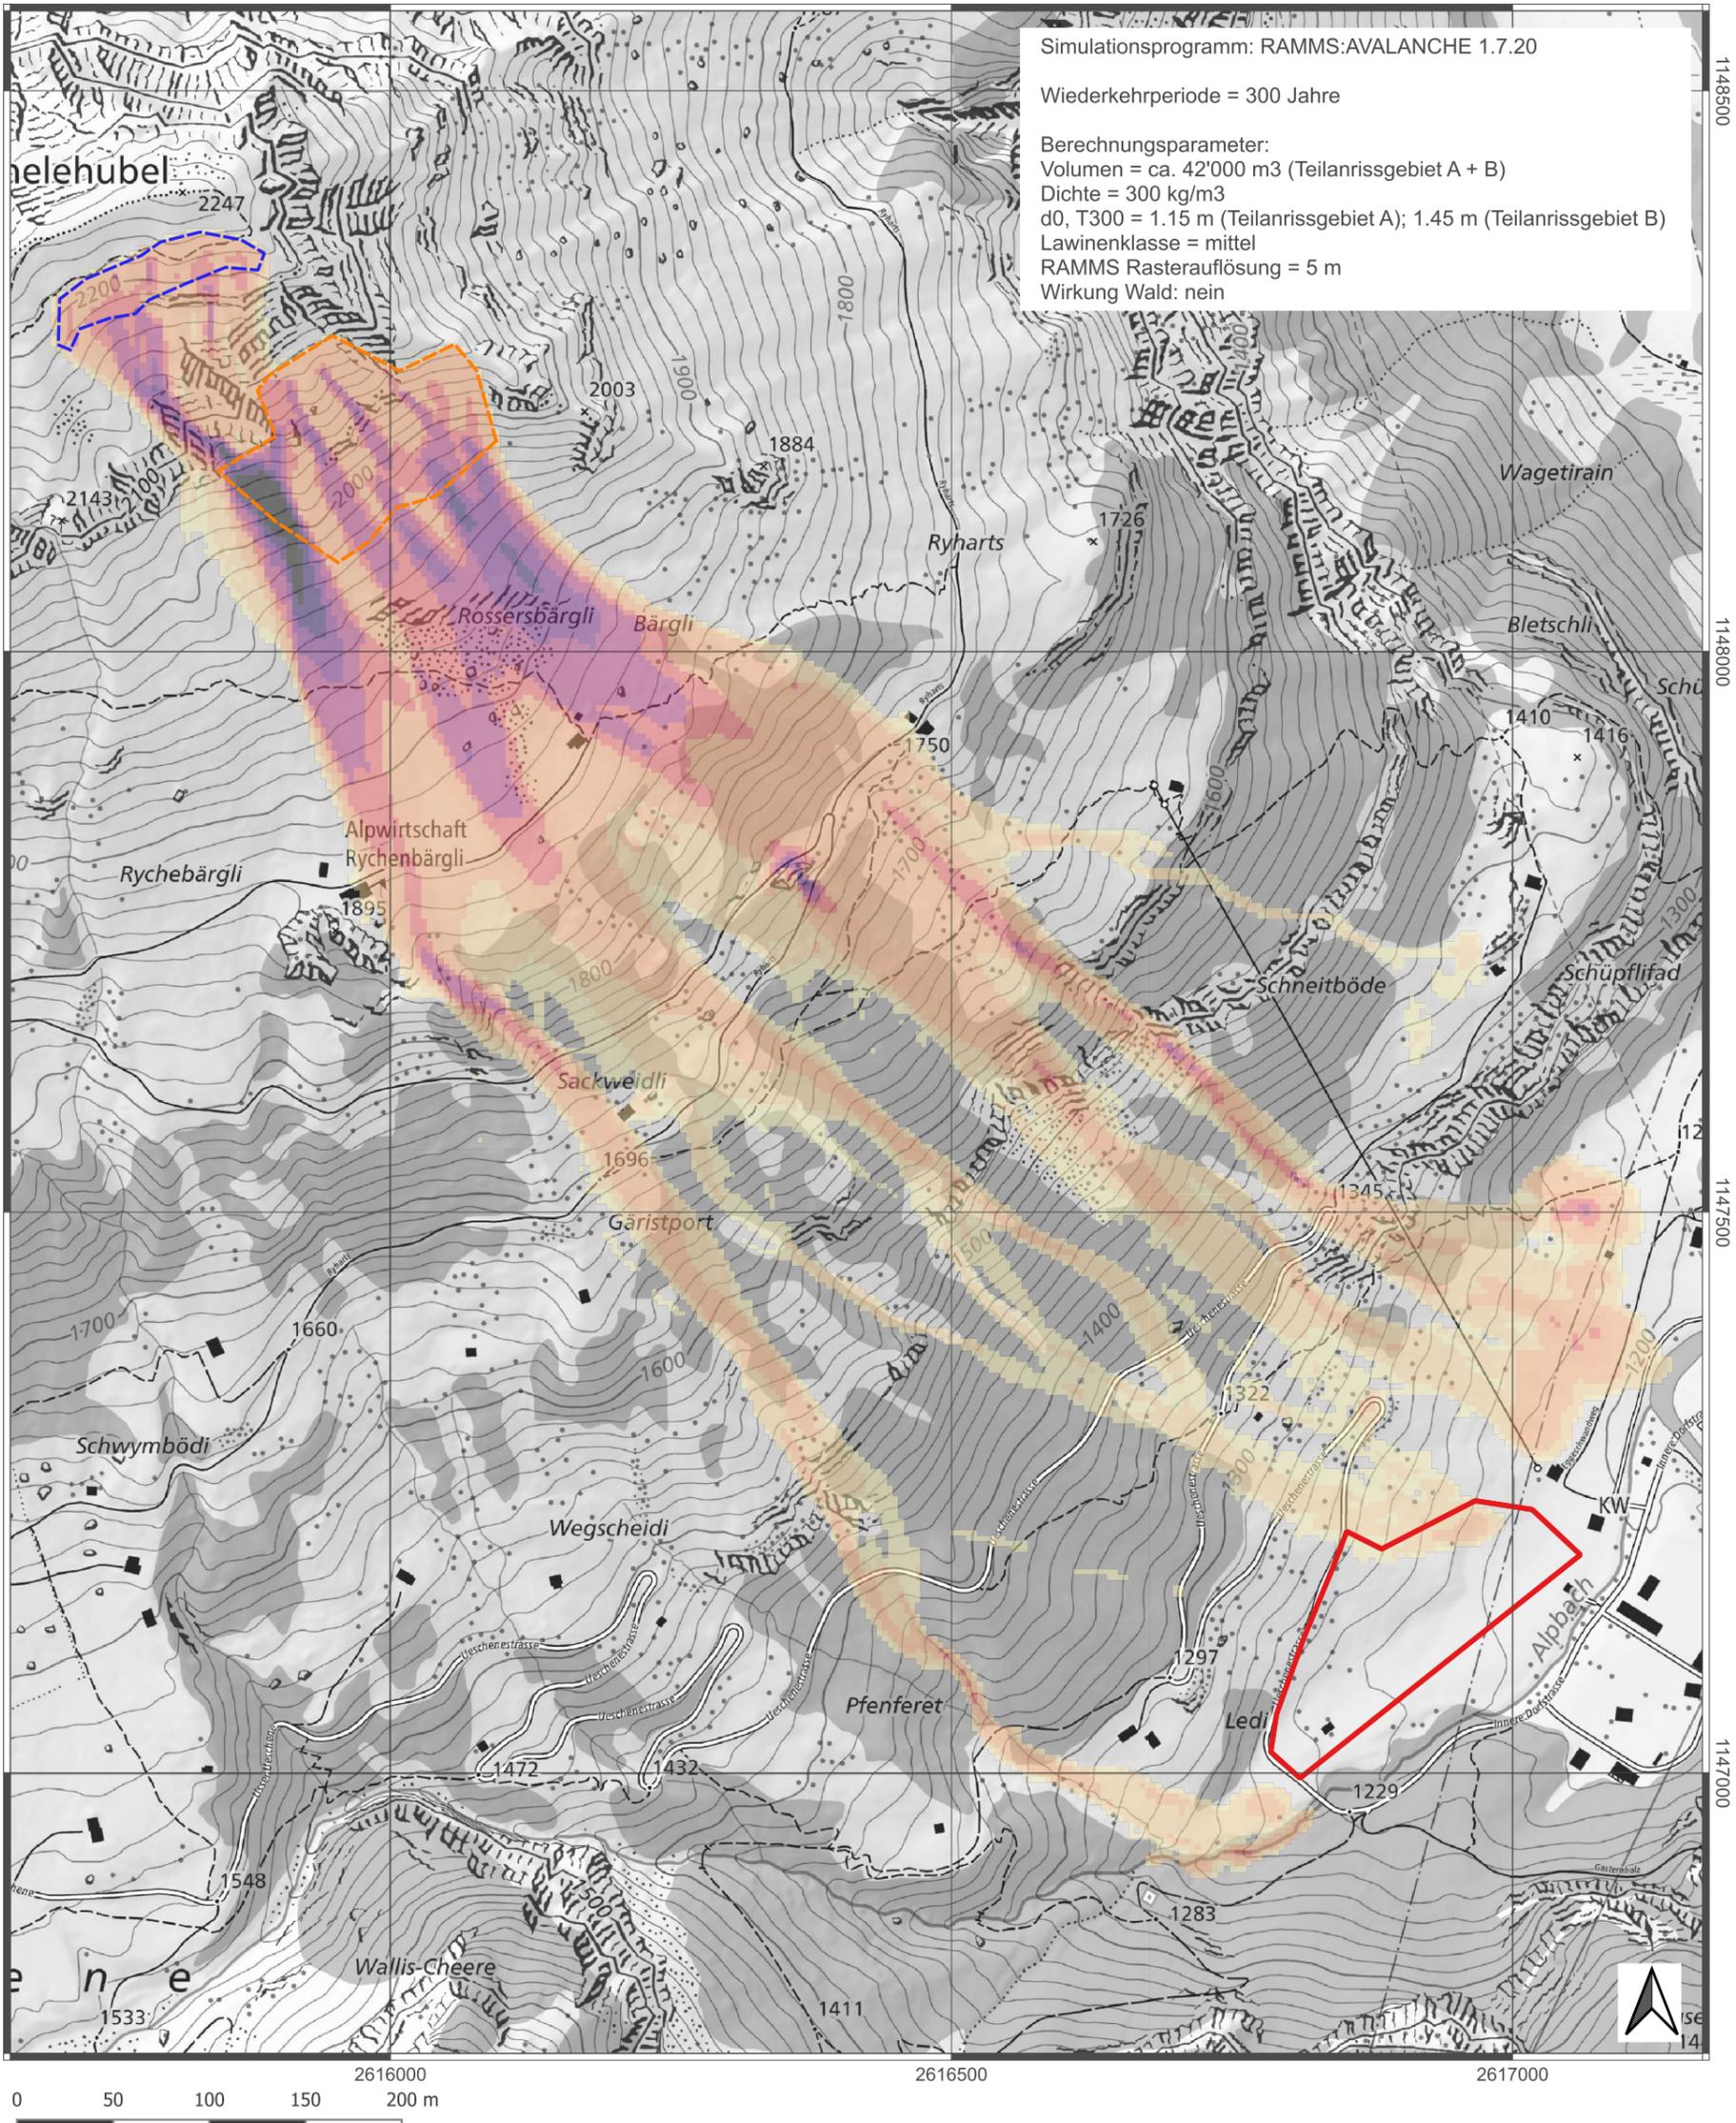
Maximale Ablagerungshöhen der Bischofsbärgli-Louene unter Berücksichtigung des Deponiekörpers im Endzustand

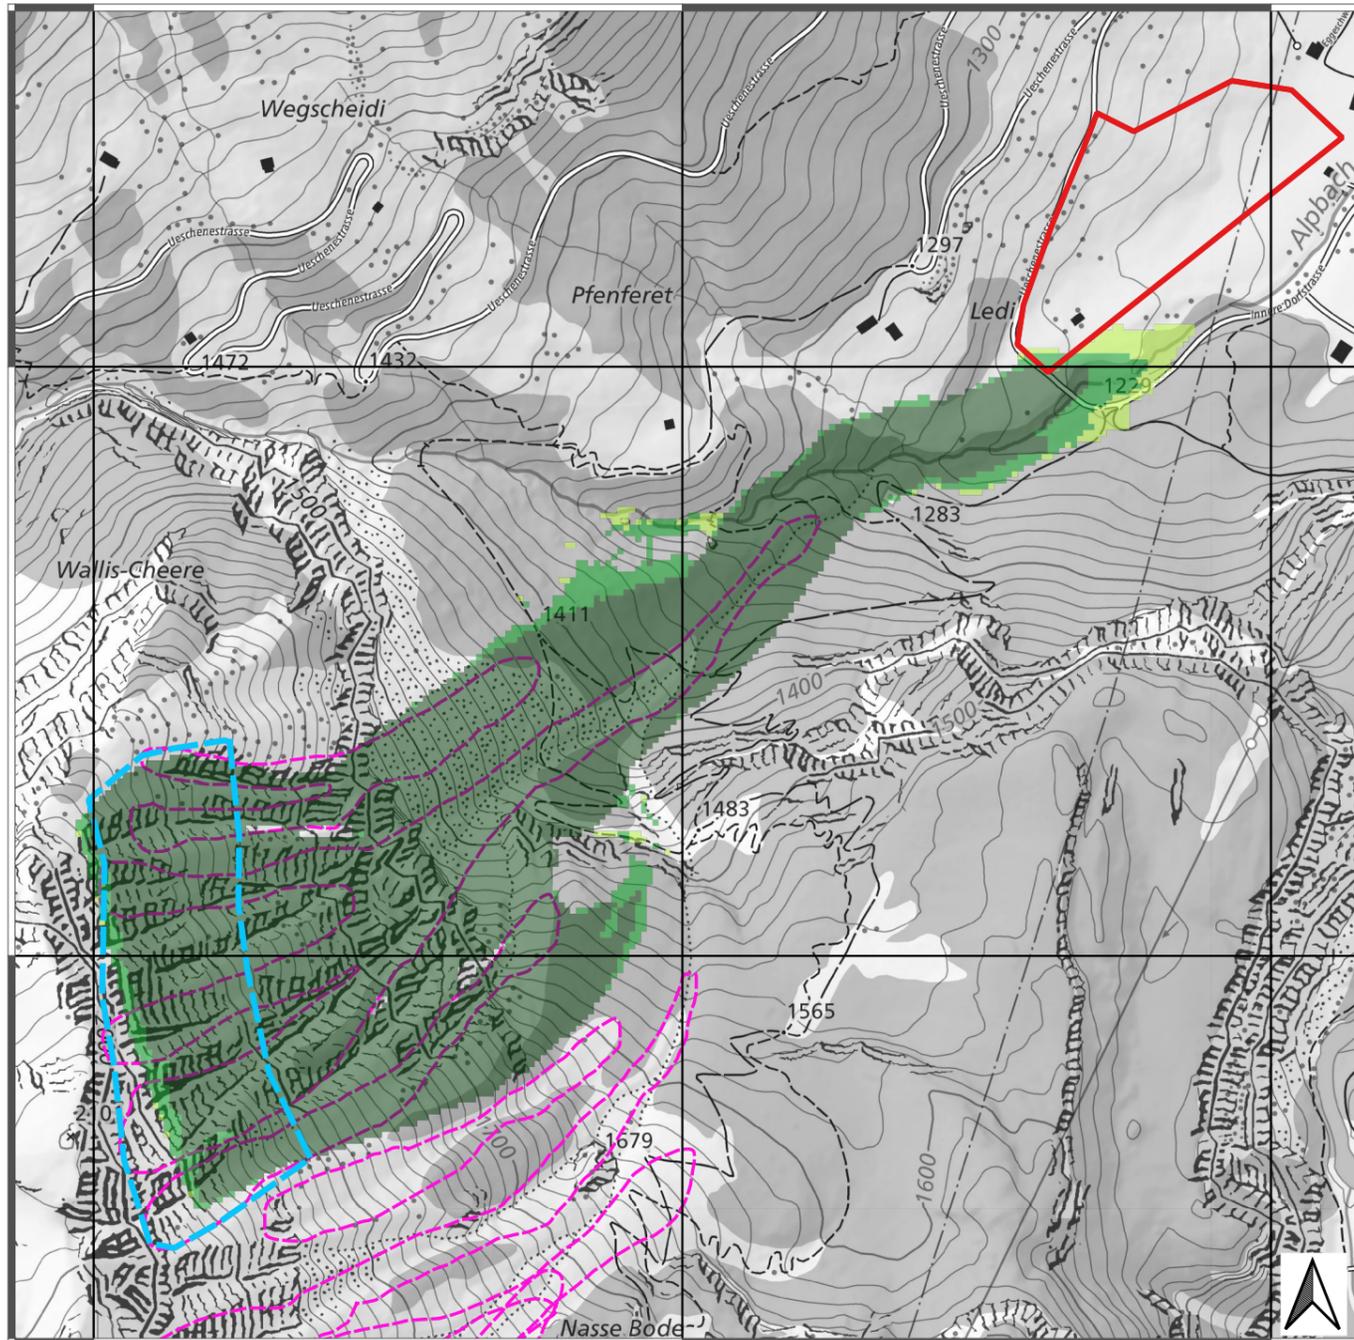
Maximale Lawinendrucke der Breitewang-Louene unter Berücksichtigung des Deponiekörpers im Endzustand

Die Breitewang-Louene trifft von Osten auf den zukünftigen Deponiekörper (Anhang 6b). Da dieser aber kein Schadenpotential aufweist, wurden nur vereinfachten Modellierungen zur Verifizierung der bestehenden Gefahrenkarte [1] und der Beurteilung des Einflusses des Deponiekörpers auf den Lawinenverlauf vorgenommen. Die Szenarien der bestehenden Gefahrenkarte wurden übernommen.

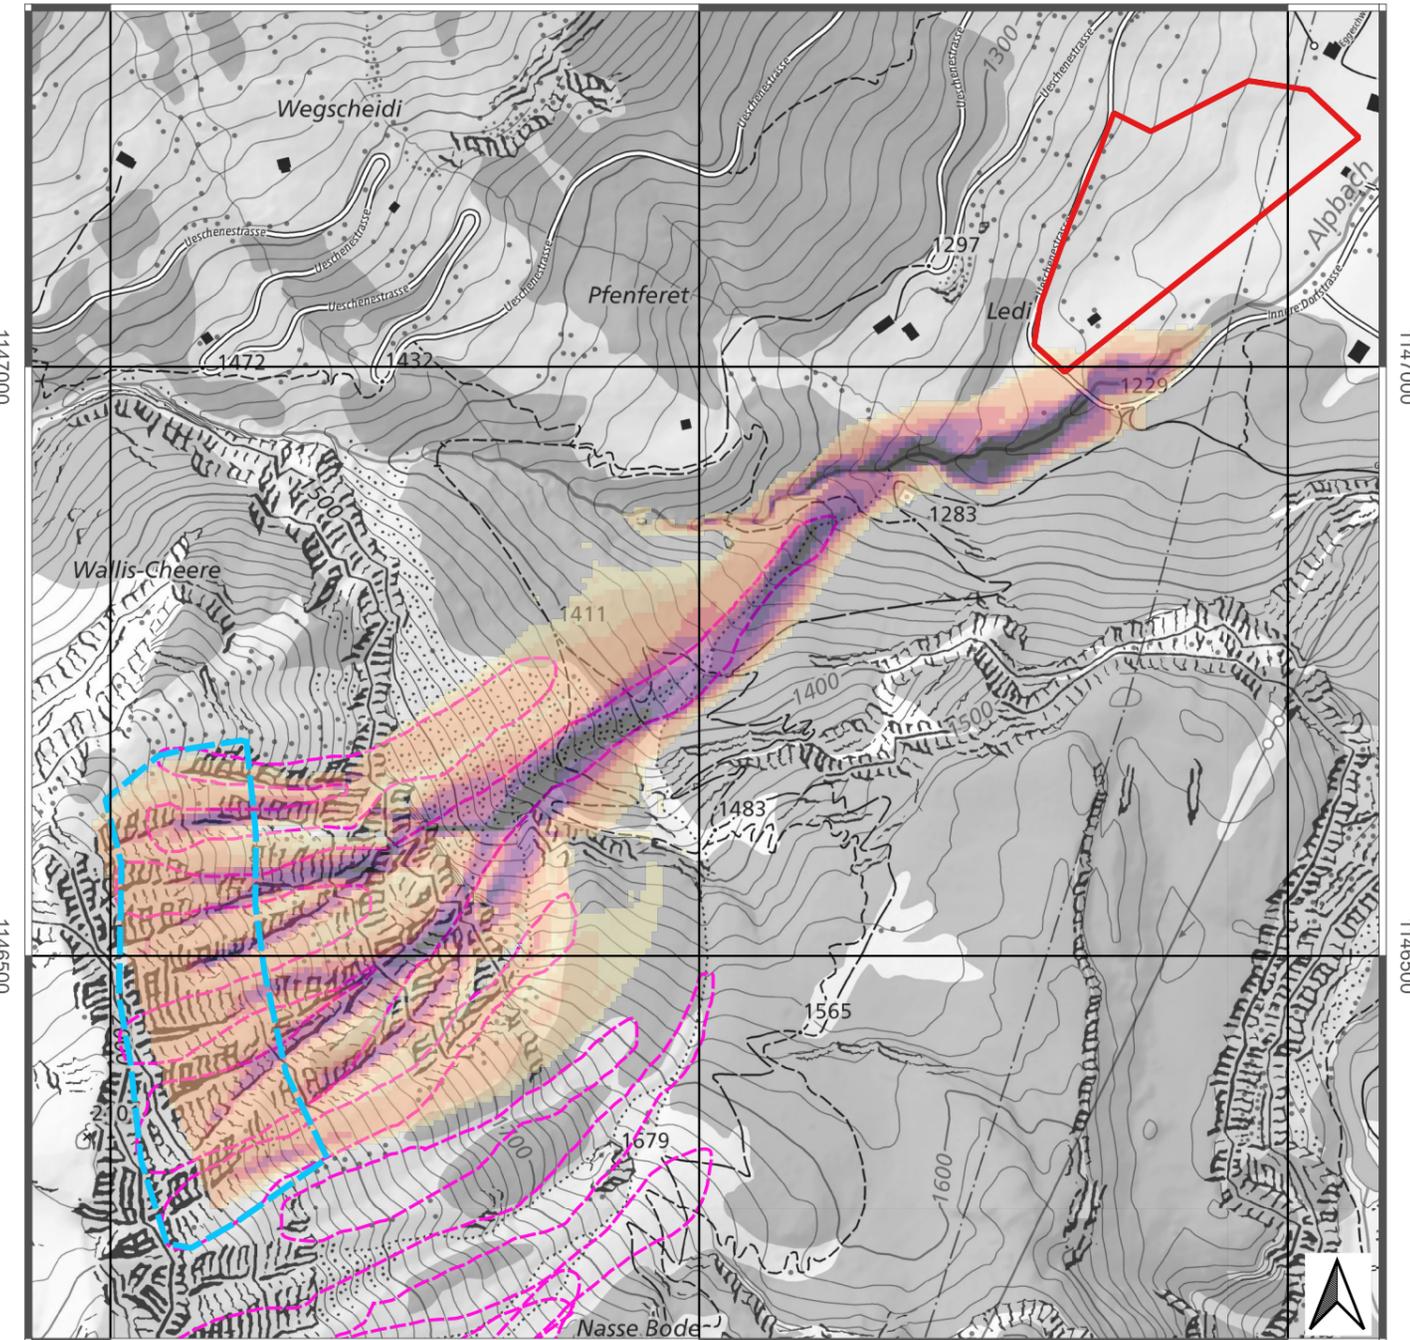
Ablagerungshöhen der Breitewang-Louene unter Berücksichtigung des Deponiekörpers im Endzustand

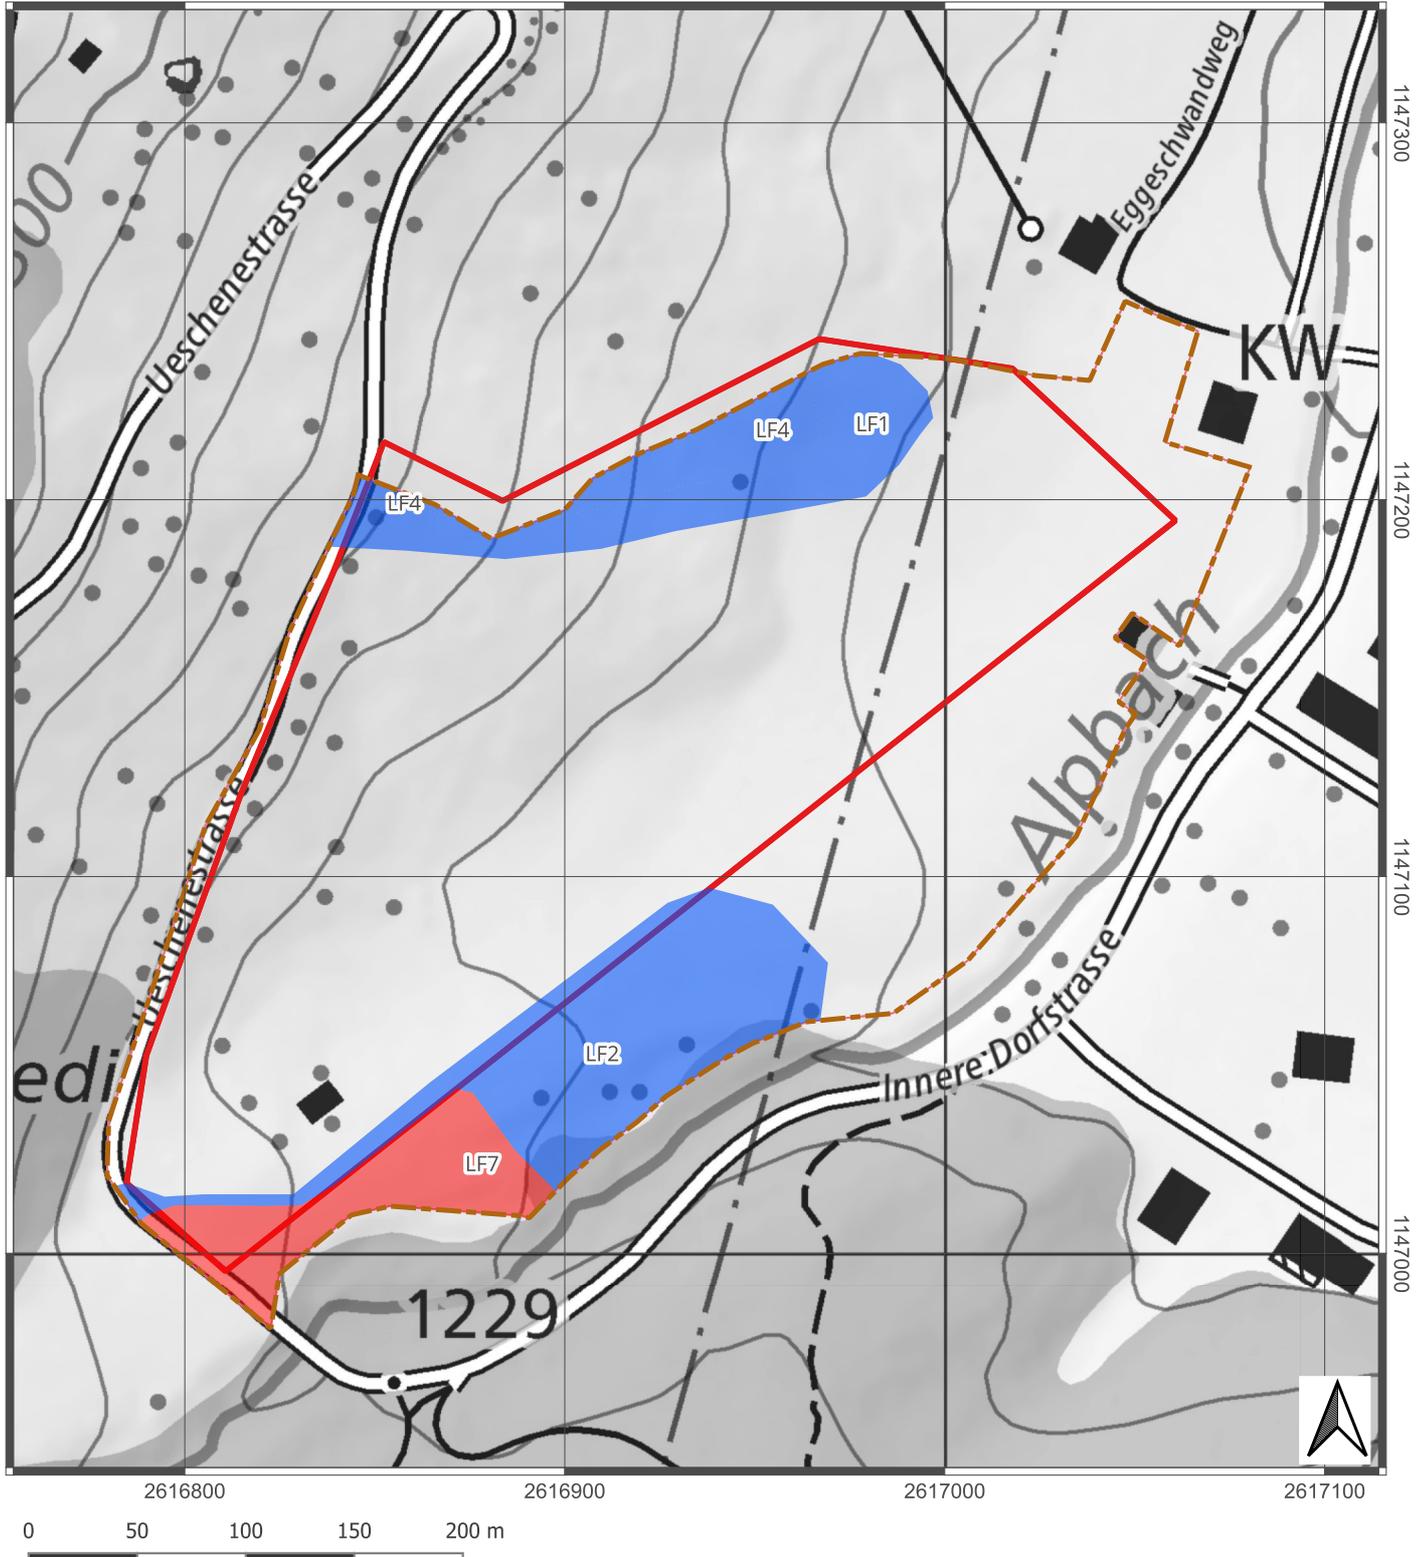
Detailbeurteilung Lawinengefährdung 2025 unter Berücksichtigung des Deponiekörpers im Endzustand
