FRUTIGLÄNDER

«Frutigländer», 19.11.2019

Die aktuelle Situation zwingt zum Handeln

KANDERSTEG Unerwartete Rutschungen halten seit letzten Mittwoch die Fachleute in Atem. Bis zu 1,4 Millionen Kubikmeter bewegen sich unterhalb des «Spitze Stei» schneller als bisher talwärts. Die Fachleute orientierten am Freitag über Massnahmen und wagten einen Ausblick.

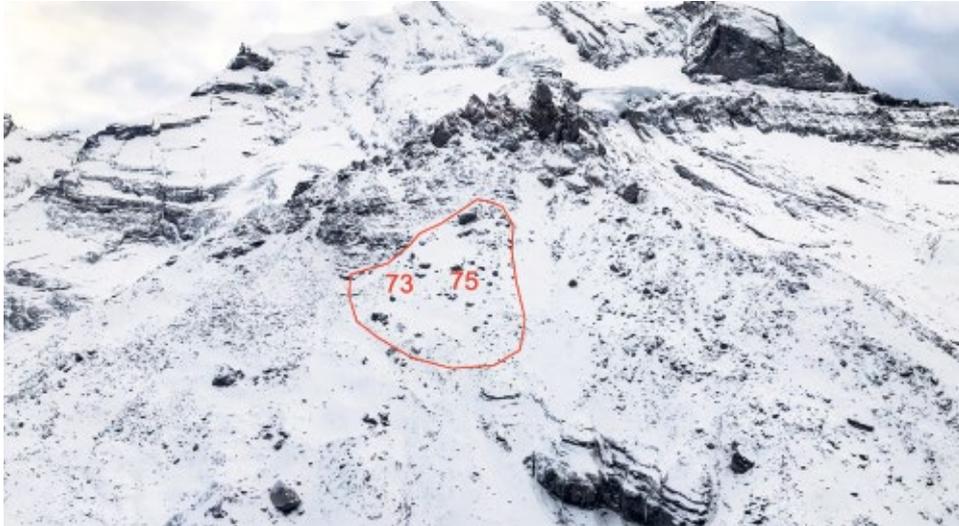
Rund vier Hektar gross ist das derzeit am Genausten beobachtete Teilgebiete am «Spitze Stei». Dort sind bis zu 1,4 Millionen Kubikmeter in Bewegung. BILDER ABTEILUNG FÜR NATURGEFAHREN / NILS HÄHLEN

200 Meter lange Rissstelle gebildet hatte. Aktuell ist eine Fläche von etwa vier Hektaren und eine Masse von 700 000 bis 1,4 Millionen Kubikmeter schneller als erwartet in Bewegung. Durch die kälteren Temperaturen erhofft man sich eine Abschwächung des Tempos. Sollte diese Flanke rutschen, könnte das Material allerdings bis in den Oeschibach gelangen.

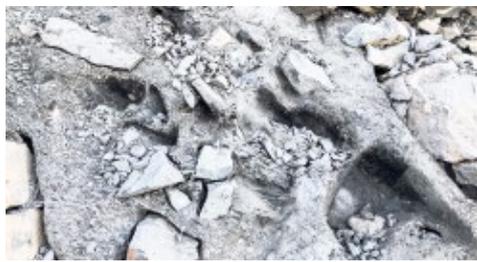
Im Anrissgebiet ist das alte Eis der Permafrostschicht bis an die Oberfläche freigelegt und das Schmelzwasser könnte den Rutschvorgang beschleunigen.

dringt in Risse ein, erhöht den Druck auf die Felsblöcke und kann auf der tiefliegenden Gleitschicht die Reibung verkleinern. Dieselbe Wirkung hat das geschmolzene Eis der Permafrostschicht. Zudem verhindern isolierende Schneedecken das Entweichen von Bodenwärme und das Eindringen von Winterkälte. Jedes Frühjahr beginnt so mit einer höheren Bodentemperatur und verstärkt die Schmelzwirkung – und die Probleme.
