Aktuelle Informationen zu den Bewegungen im Gebiet «Spitzer Stein»

Einschätzung der Geologen vom 12. Juli 2019

Notfallplanung des Gemeindeführungsorgans

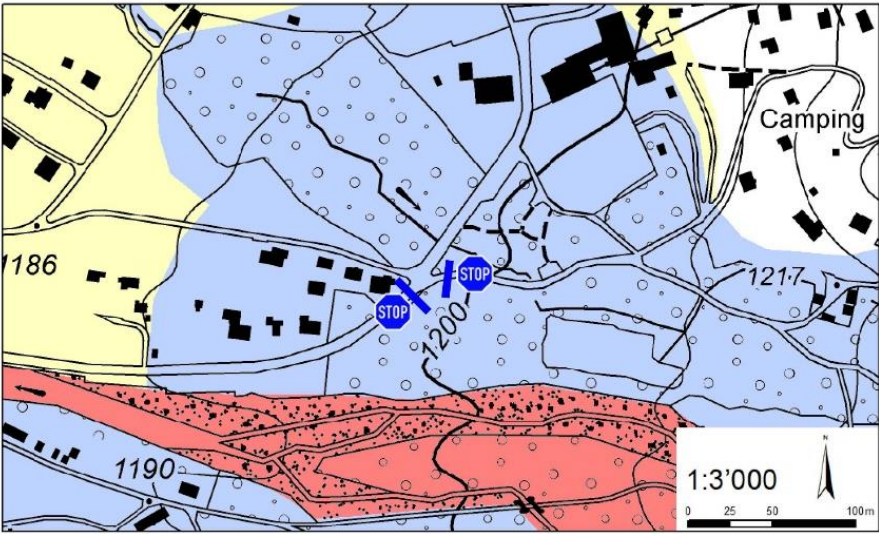
Beispiel Auftrag 240 «Sperrung»

PHASE ORANGE		Auftrag 240
Gefahrenquelle / Standort: Oeschistrasse, Einmündung Zilfüristrasse		Gefahrenprozess: Murgang klein
Ziel des Auftrages: <ul style="list-style-type: none"> - Sperren der Zilfüristrasse sowie der Oeschistrasse ab Einmündung Zilfüristrasse. - Keine Personen im gefährdeten Bereich. 		
Massnahmen: Sperrung <p>a. Strassensperrungen der Zilfüristrasse und der Oeschistrasse ab Einmündung Zilfüristrasse.</p>		
Personalbedarf: <ul style="list-style-type: none"> - 2 AdF 		Materialbedarf: <ul style="list-style-type: none"> - 4x Eisengitter, 1x Triopan mit Blinklicht - Funk, Fahrzeug, Taschenlampen

<p>The map shows a road network with a red shaded area indicating a high hazard zone. A blue 'STOP' sign is placed at the junction of Zilfüristrasse and Oeschistrasse. A yellow shaded area indicates a low hazard zone, and a blue shaded area indicates a medium hazard zone. A 'Camping' area is also marked. The map scale is 1:3'000.</p>

<i>a. Sperrung Oeschistrasse</i>	<i>b. Sperrung Zilfuristrasse</i>
